# Tilstandsrapport

Enebolig med inntilbygget garasje

Søbakkvegen 43 , 2409 ELVERUM

Befaringsdato: 06.01.2026

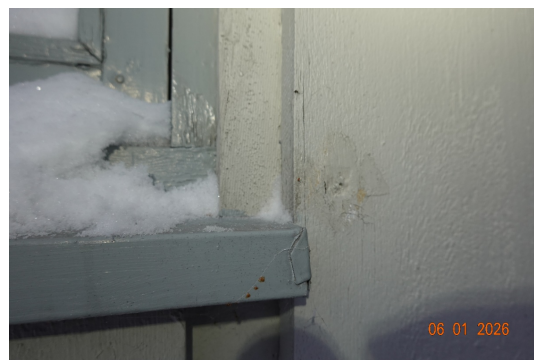
Noe oppsprekking i panelender.

Panel er ført helt ned mot vannbrett, fare for fuktopptrekk og forvittringer.

- Det bør foretas tiltak for å bedre lufting av kledningen.

Behov for vedlikehold av utvendig panel.

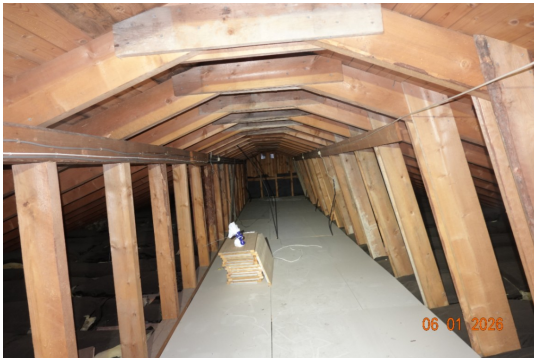
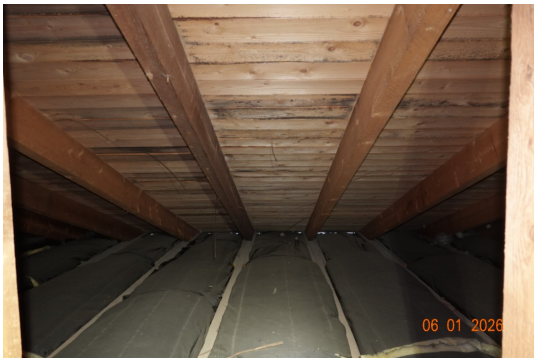
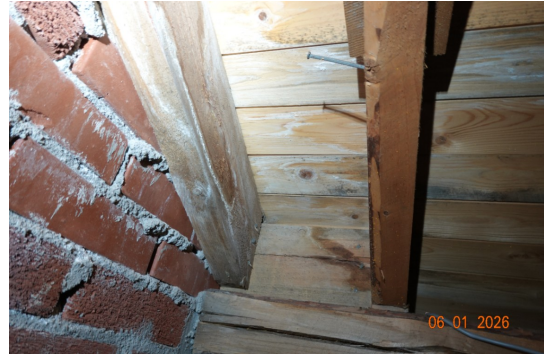
### Takkonstruksjon/Loft

Synlige spiker i undertak.  
Påvist noe svertesopp i undertak.  
Vepsebol på loft.  
Det er påvist fuktskjolder i undertak ved pipe. Ved bruk av fuktmåler ble det ikke registrert unormale verdier. Tørt ved befaring.

Det bør gjennomføres tiltak for å fjerne vepsebol og svertesopp i undertaket, samt overvåke området med fuktskjolder ved pipe.  
Fuktskjolder ved pipe antatt etter tidligere fuktproblematikk.

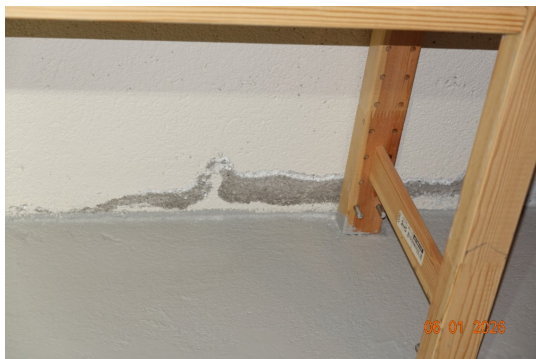
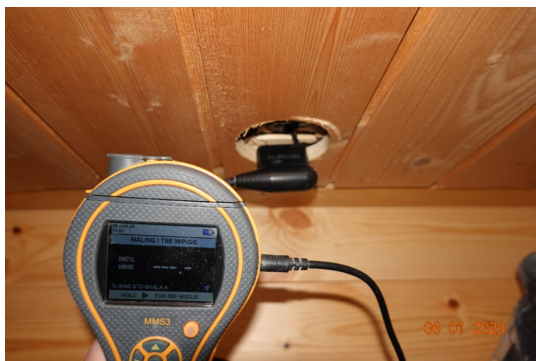
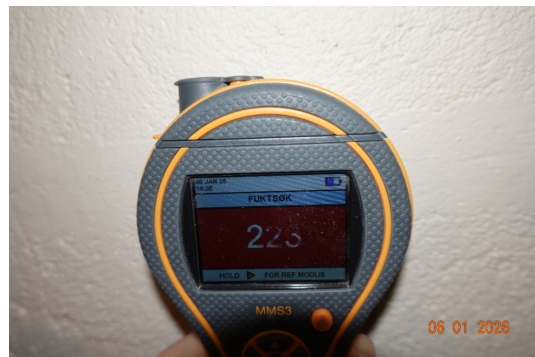
- Det er påvist indikasjoner på noe fuktgjennomtrenging i kjellergulv.
- Det er påvist indikasjoner på noe fuktgjennomtrenging inn i kjellermur.

Antydninger til fukt målt i kjelleryttervegg, årsaken kan være mangler på fuktsikring og drenering.

Påvist noe saltutslag nederst på kjellervegg. Må påregne noe fuktopptrekk.

Kjeller fremsto ved befæringsdatoen med generelt liten fuktbelastning. Observert svartpapp på bak innvendig panel, som stenger fuktigheten inni påforet trekonstruksjon og kan forårsake fuktproblemer/skader. Svartpapp blir fort infisert med muggsopp og er i dag ikke anbefalt av Sintef.

- Det påviste fuktnivå gir grunn til å overvåke konstruksjonen jevnlig for å se utvikling over tid, og eventuelt foreta tiltak for å unngå fuktskader.

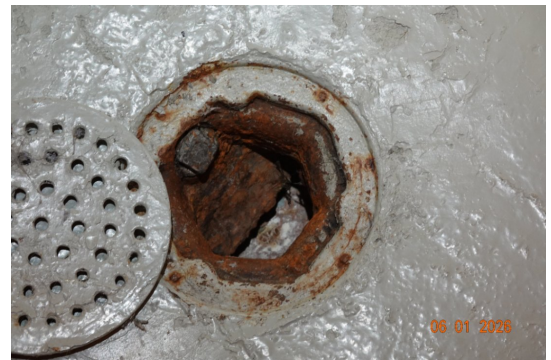
Ikke fuktsikre gulvflater og overflater. Rommet er ikke bygget som ett komplett våtrom.

Det anbefales at badet/våtrommet totalrenoveres. Ved renovering, påse at alle forhold med tettesjiktet, våtsone, sluk mv. dokumenteres

**Kostnadsestimat: 200 000 - 500 000**

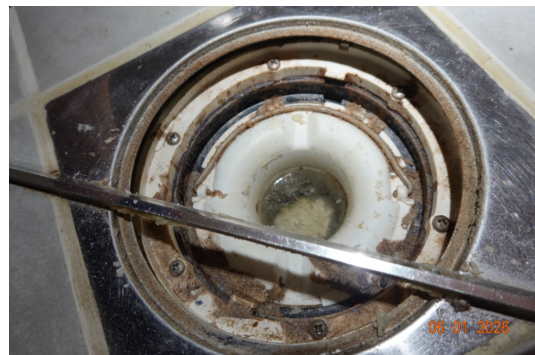
- Det er påvist at høydeforskjell fra topp slukrist til gulv/synlig topp membran ved dørterskel er mindre enn 25 mm.
- Det er påvist avvik i fallforhold til sluk i forhold til krav i forskrift på byggetidspunktet.

- Til tross for avviket i fall/høydeforskjell til sluk, vil gulvet fortsatt kunne lede vann mot sluket, men med redusert effektivitet. Dette kan potensielt øke risikoen for vannansamling i enkelte områder av badet.

- Overvåk tilstanden jevnlig. For å få tilstandsgrad 0 eller 1 må tettesjiktet skiftes ut, men tidspunktet for når dette er nødvendig er vanskelig å si noe om.
- Det er viktig å merke seg at levetiden til en membran varierer basert på kvalitet, installasjon og bruk. Eldre membraner kan bli sprø og sprekke opp, noe som fører til at de mister sin vanntettende funksjon. Dette kan resultere i vannlekkasjer gjennom vegger og gulv og fuktskader.

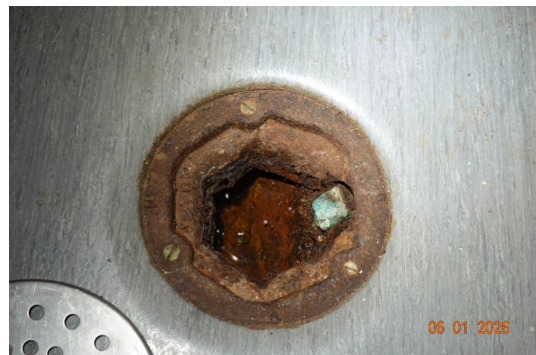
- Mer enn halvparten av forventet brukstid er passert på membranløsningen.
- Mer enn halvparten av forventet brukstid er passert på slukløsningen.
- Rustskader i sluk.

- Sluket må sjekkes og rengjøres jevnlig.
- Eldre sluk av støpejern er ofte utsatt for rust som kan medføre lekkasjer. Eventuelle lekkasjer kan medføre fuktskader på tiliggende konstruksjoner.
- Overvåk tilstanden jevnlig. For å få tilstandsgrad 0 eller 1 må tettesjiktet skiftes ut, men tidspunktet for når dette er nødvendig er vanskelig å si noe om.
- Dersom tiltaket ikke utføres er det fare for at det ruster hull i sluket og fare for fukt inn i tiliggende konstruksjoner.

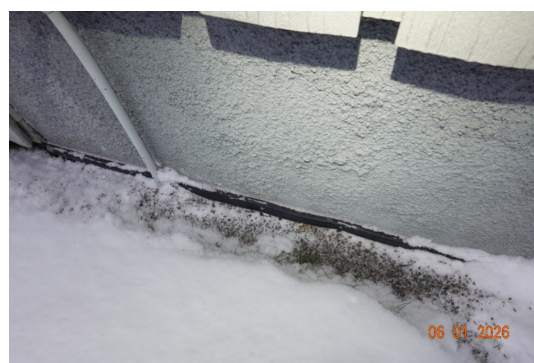
### TG 2 Fuktsikring og drenering

Utvendig tettesjiktet på kjelleryttervegger med tjærsmøring el. Synlig grunnmursplast over terreng på kjelleryttervegg mot øst. Drenering og fuktsikring er ellers ikke synlig da den er nedgravd og ikke tilgjengelig. Eier opplyser: Pålagt grunnmursplast på kjelleryttervegg mot øst. Utført i 2023 av firma.

- Det må foretas nærmere undersøkelser, det kan ikke utelukkes behov for tiltak.
- Overvåk tilstanden jevnlig. For å få tilstandsgrad 0 eller 1 må dreneringen skiftes ut, men tidspunktet for når dette er nødvendig er vanskelig å si noe om. Bruken av underetg/kjeller vil og være avgjørende.

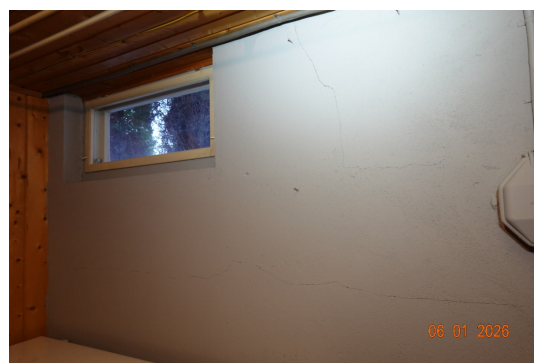
### TG 2 Grunnmur og fundamenter

- Det er registrert skråriss som er symptom på setninger.

- Lokal utbedring må utføres.
