Søbakkvegen 43, 2409 ELVERUM

**Innholdsrik og velholdt enebolig med inntilbygget garasje og carport. Innglasset hagestue. Stor og pent opparbeidet tomt**

Befaringsdato: 06.01.2026

Rapportdato: 10.01.2026

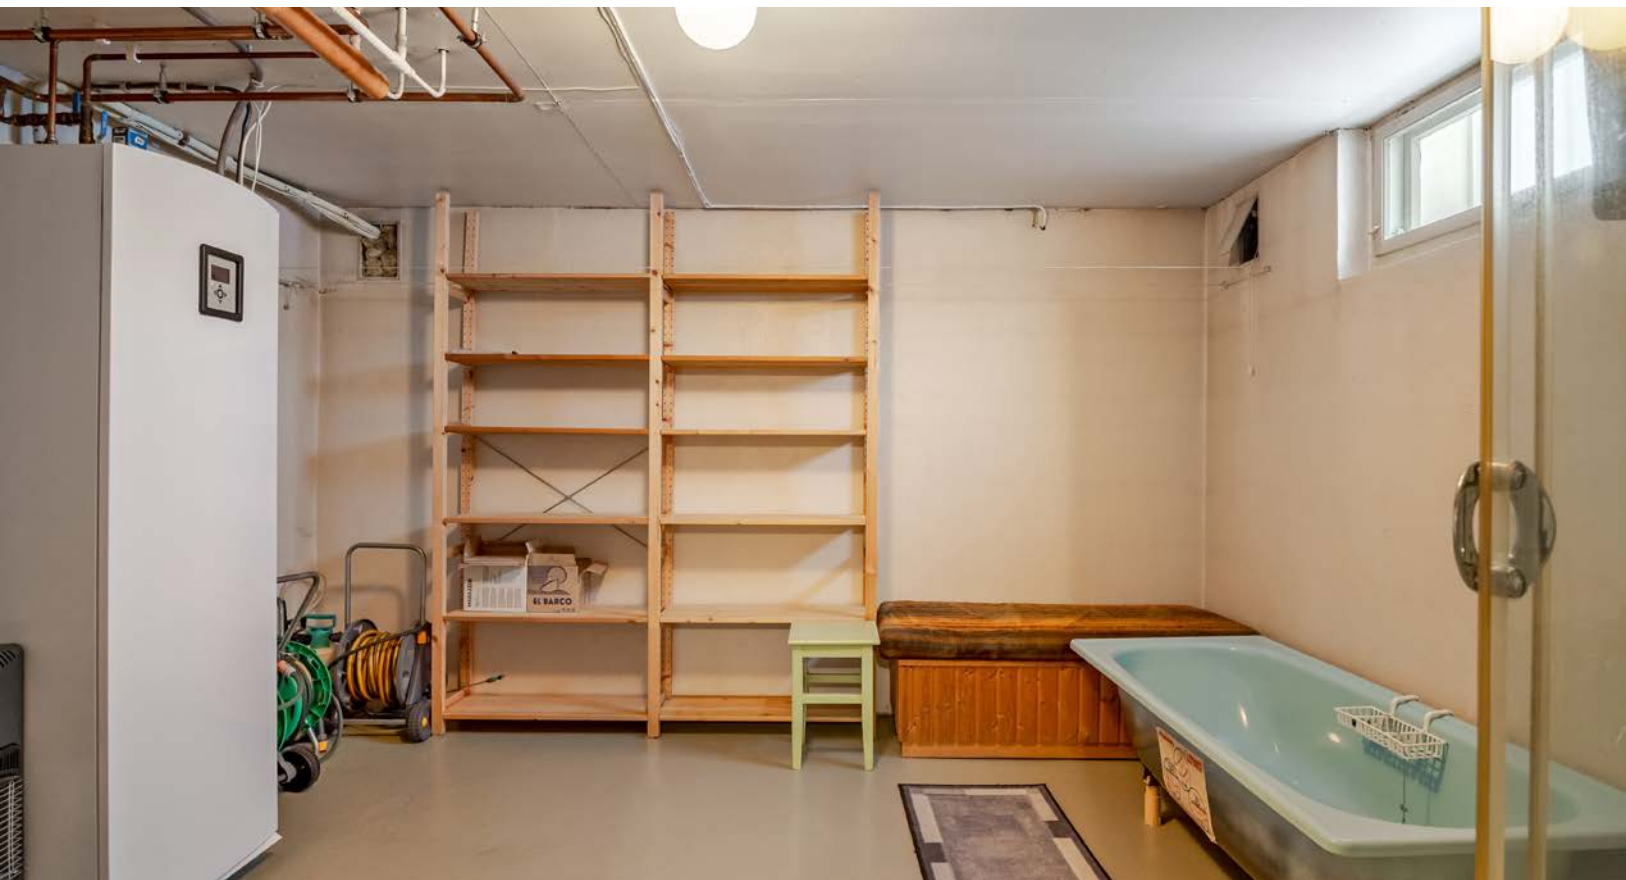
- \* Våtrom > Kjeller > Bad/tidligere fyrrom > Generell: Våtrommet må oppgraderes for å tåle normal bruk etter dagens krav. Ikke fuktsikre gulvflater og overflater. Rommet er ikke bygget som ett komplett våtrom. Vindu og innerdør er plassert i våtsonen. Ikke etablert tilluftspalte under innerdør.

Teknisk rom (tidligere fyrrom) med dusj og badekar.

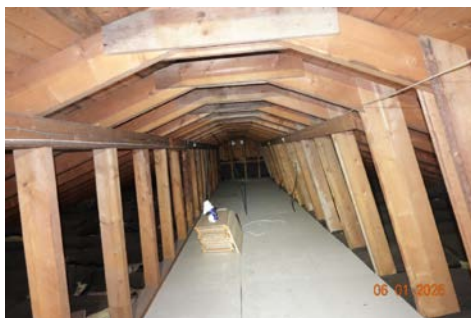
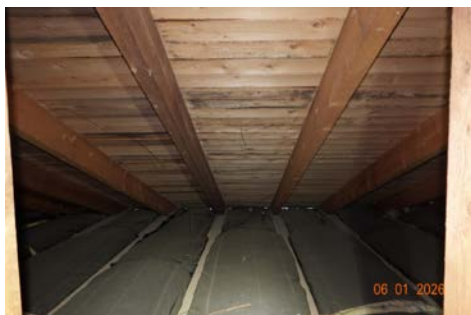
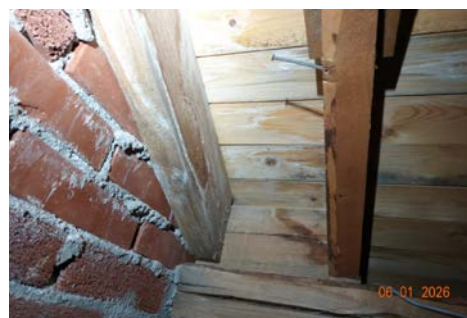
Synlige spiker i undertak.  
Påvist noe svertesopp i undertak.  
Vepsebol på loft.  
Det er påvist fuktskjolder i undertak ved pipe. Ved bruk av fuktmåler ble det ikke registrert unormale verdier. Tørt ved befarings.

Det bør gjennomføres tiltak for å fjerne vepsebol og svertesopp i undertaket, samt overvåke området med fuktskjolder ved pipe.  
Fuktskjolder ved pipe antatt etter tidligere fuktproblematikk.
