# Tilstandsrapport

Fritidsbolig

Svartetjednhøgde 12, 2950 SKAMMESTEIN

Befaringsdato: 10.09.2025

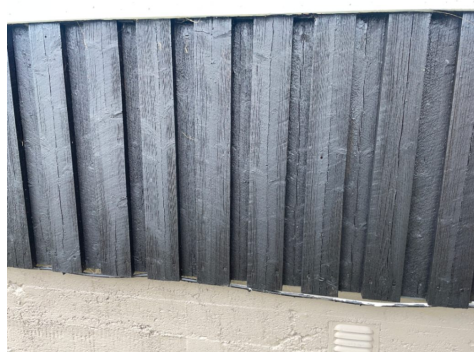
Værslitt/oppsprukket ytterkledning

- Lokal utbedring/utskiftning bør utføres.
- Det bør foretas tiltak for å bedre lufting av kledningen.

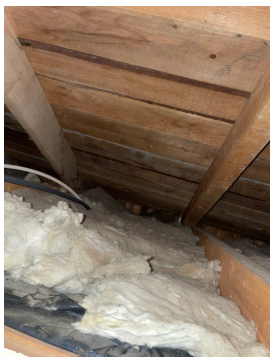
- Det er begrenset/dårlig ventilering av takkonstruksjonen.
- Det er påvist fuktskjolder i undertak/takkonstruksjon.
- Det er registrert symptom på aktivitet fra skadedyr.
- Konstruksjonene har skjevheter.

Stedvis synlig fuktmerker i nedre del på taksperrer. Ellers lite/til ingen lufting ned mot raft.

Takkonstruksjon bør holdes under oppsikt vinterstid mtp. snølast, da den ikke er dimensjonert iht. dagens snølastkrav. Konstruksjonen må sikres mot skadedyr.

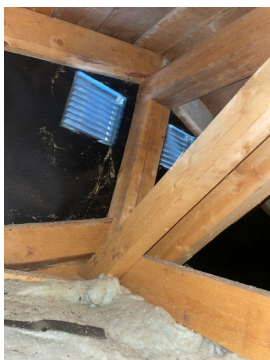
Ekskrementer fra mus.

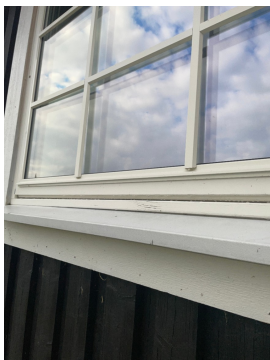
- Karmene i vinduer er slitte og det er sprekker i trevirket.

Påbegynnende værslittasje på karmen utvendig

Det må påregnes noe vedlikehold

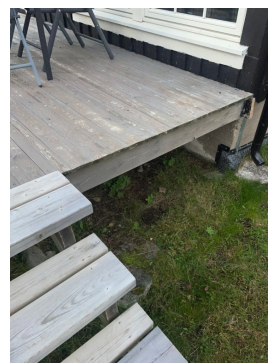
- Det er ikke montert rekkverk.
- Det er påvist fukt-/råteskader i konstruksjonen.
- Rekkverket er for lavt i forhold til dagens krav til rekkverkshøyder.
- Det er værslitt/oppsprukket trevirke/trepaneler.
- Konstruksjonene har skjevheter.

Mangler rekkverk

- Gjennomføre ytterligere undersøkelser og foreta utbedring av skade.
- Råteskadede konstruksjoner må skiftes ut.
- Lokal utbedring/utskiftning bør utføres.
- Rekkverk må monteres for å lukke avviket.
- Råteskadet trekledning må skiftes ut.

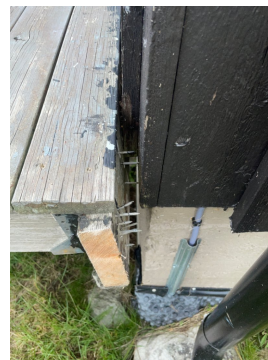
Det er registrert avvik på innfestning av kantbjelken til vegg. Skeivheter i konstruksjoner må sees i sammenheng med ufaglig fundamentering rett på terreng.

Synlig avvik på innfestning til kantbjelken i vegg

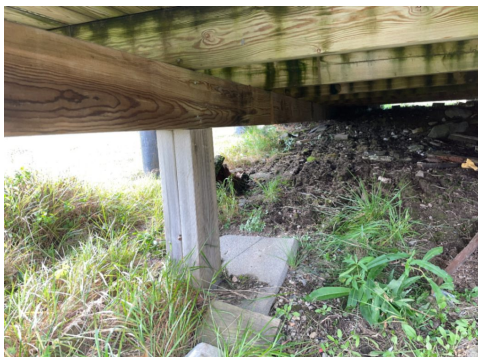
Ufaglig fundamentering.

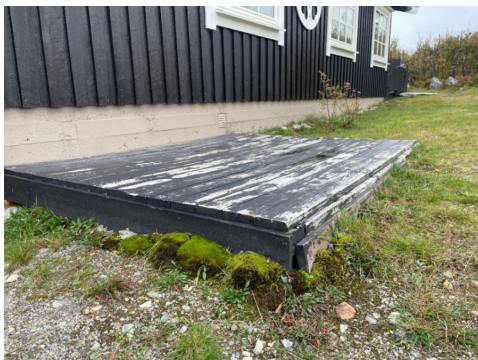
Platting ved hovedinngang har synlige skeivheter og manglende vedlikehold.

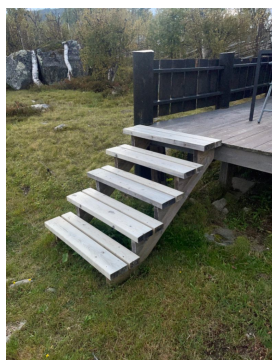
- Det er ikke montert rekkverk.
- Betongtrapp har mindre sprekker/skader
- Konstruksjonene har skjevheter.

Konstruksjonen har skjevheter og mangler rekkverk

- Andre tiltak:
- Påviste skader må utbedres.
- Rekkverk må monteres for å lukke avviket.

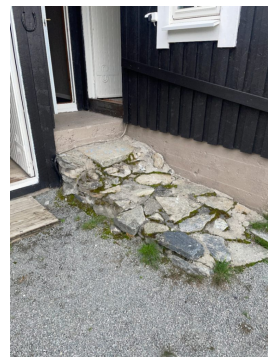
Trapp i betongkonstruksjoner med synlige sprekker

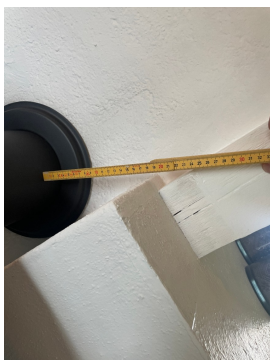
Avstand til brennbart under forskriftskrav.

Avstand til brennbart materiale må utbedres.

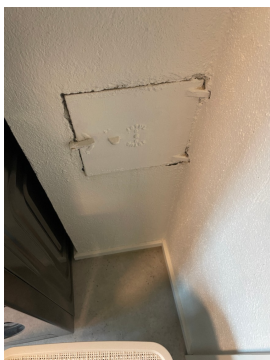
Sotluke på bad

- Tidspunkt for piperehabilitering nærmer seg.
- Det anbefales å montere ildfast plate under luker på pipe.
- Andre tiltak:

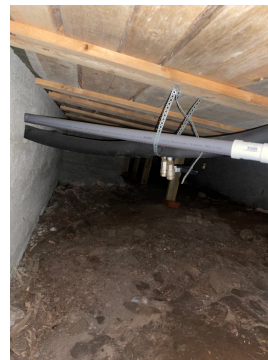
- Det er stedvis påvist fuktnivå som tilsier at konstruksjonen kan ha fuktskader.
- Det er for dårlig terrengfall vekk fra konstruksjonen.
- Det er manglende fuktsperre på bakken.

Manglende fuktsperre mot grunn

- Andre tiltak:
- Overvåk konstruksjonen jevnlig. Avviket kan medføre behov for tiltak, men bør observeres over tid.
- Fuktsperre på bakken bør etableres.
- Terrengfall i tilknytning til konstruksjonen må utbedres.

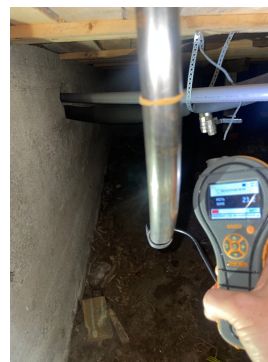
Det måles høye fuktverdier i stubbeloftsbord.

Det bør gjøres nærmere undersøkelser.

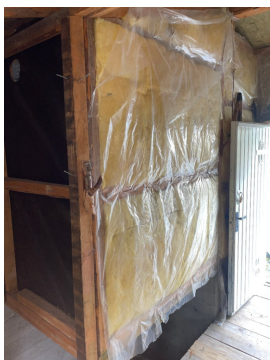
Stedvis synlig isolasjon med noe påmontert fuktsperre.

Isolasjon/plast mot bod bør utbedres forskriftsmessig

Isolasjon og plast mot bod bør utbedres/beskyttes.

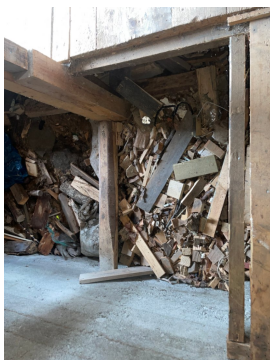
Åpninger i bjelkelag må utbedres.

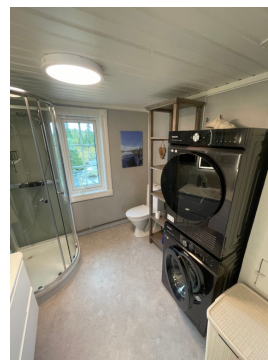
- Det er vindu/dør med ikke fuktbestandige materialer i våtsonen (ved vask, dusj, badekar, osv.), løsningen eller byggematerialet er uegnet.

Til tross for denne løsningen er lite egnet, indikerer fraværet av synlige skader at konstruksjonen foreløpig tåler belastningen. Det anbefales likevel å overvåke nøye og vurdere utbedringer for å forebygge potensielle problemer. Tiltak anses som ikke nødvendig, så lenge dagens løsning med dusjing i dusjkabinett benyttes videre.

Vindu i våtzone til dusj

- Uegnede materialer må fuktbeskyttes/utskiftes.

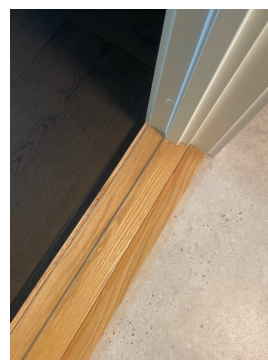
- Det er påvist avvik i fallforhold til sluk i forhold til krav i forskrift på byggetidspunktet.
- Det er påvist avvik i krav til høydeforskjell/fall-løsning på våtrommet.

Avvik på membran høyde ved terskel.

- Det må foretas utbedring av avviket.
- Et bad med manglende/reduert fall til sluk blir mindre funksjonelt og sikkert for brukeren. Dette kan medføre stående vann på gulvet, vann som ikke ledes effektivt til sluket, økt risiko for at vann renner ut av rommet og redusert sklisikkerhet på gulvet.

Det anbefales å øke tettesjikhøyde ved terskel og rundt pipe.

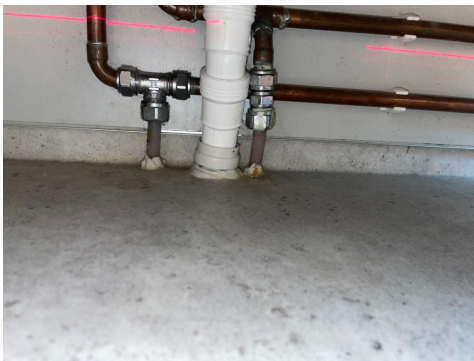
- Det er påvist mangelfull/feil utførelse rundt rørgjennomføringer e.l. som gir fare for fukt i konstruksjonen i våtsone.

Ufaglig tetting rundt rørgjennomføringer i våtsoner.

- Det må foretas lokale tiltak for å utbedre utettheter på våtrommet.
- Konsekvensen er at det kan oppstå fuktskader i konstruksjonen bak overflatematerialet. Vann kan trenge inn gjennom utette rørgjennomføringer og forårsake fuktskader ved fukttilførsel gjennom enten bruksvann eller lekkasjevann.

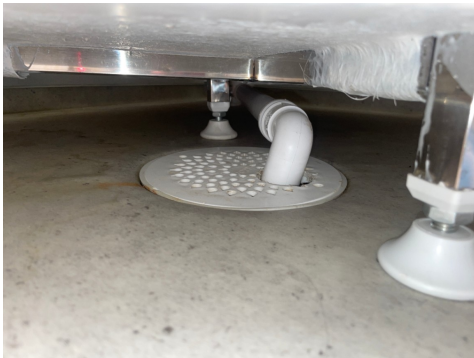
Sluk under dusjkabinett er funnet ok

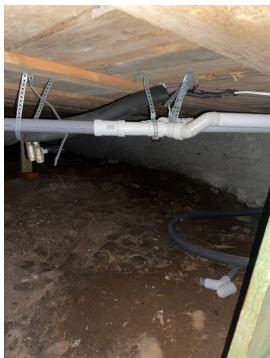
Stedvis manglende isolasjon på vannrør

Det bør gjøres lokale utbedringer.

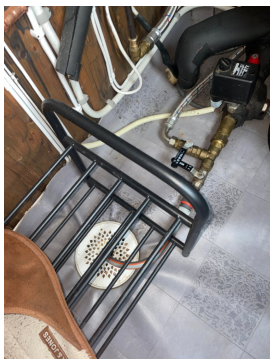
Ufaglig montering av vinylbelegg.

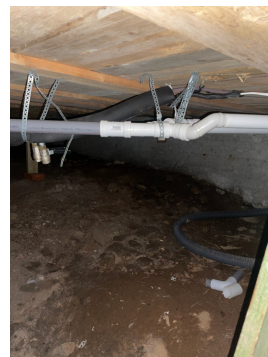
Avløpsrør er festet med patentbånd

- Anlegget bør sjekkes av fagperson.

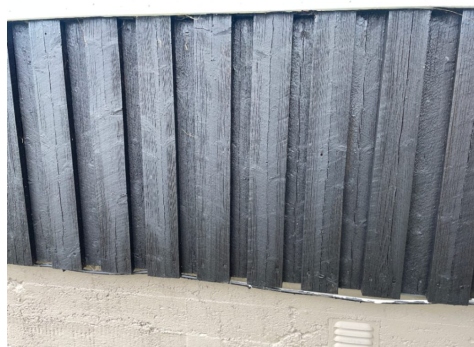
Jeg har registrert avvik på el-anlegg i form av stedvis løst hengende strømførende kabel ved underkant kledningsbord. Kostnadsestimat satt for lokal utbedring.

Stedvis løs strømførende ledning.

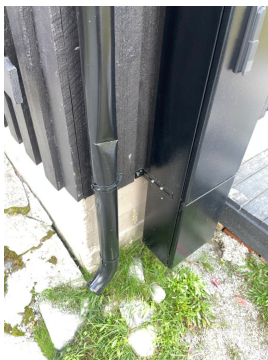
- Det mangler, eller på grunn av alder er det sannsynlig at det mangler, utvendig fuktsikring av grunnmuren ved kjeller/underetasje.

Overvann fra tak med avkast rett til terreng.

- Lokal utbedring må utføres.
- Andre tiltak:

Overvåk tilstanden jevnlig. For å få tilstandsgrad 0 eller 1 må drenering etableres. For å avlaste vannpåkjenning mot murer anbefales det å legge tette drenerør til nedløpsrør for takvann for å lede takvann vekk fra murer.
