Tilstandsrapport

Boligbygg med flere boenheter

Jernbanegata 4, 1850 MYSEN

Rapportdato: 04.11.2024

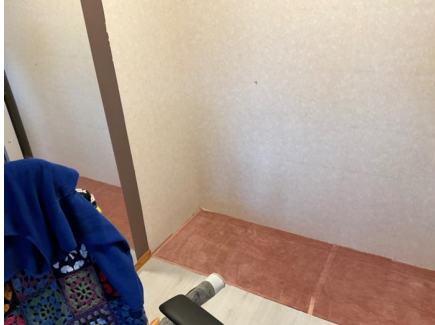
TG 2 Etasjeskille/gulv mot grunn

- Målt høydeforskjell på over 15 mm gjennom hele rommet. Tilstandsgrad 2 gis med bakgrunn i standardens krav til godkjente måleavvik.

- Det ble foretatt kontroll på planhetsavvik ved hjelp av en punkt laser, målt ca. 21 mm avvik i stue og 9 mm i soverom. Lokalt ble det målt ca 8 mm over 2 meter i begge rom.

- For å få tilstandsgrad 0 eller 1 må høydeforskjeller rettes opp. Det vil imidlertid sjelden være økonomisk rasjonelt som et enkeltstående tiltak i en bolig som dette. Dersom boligen en gang skal renoveres, kan man vurdere slike tiltak.

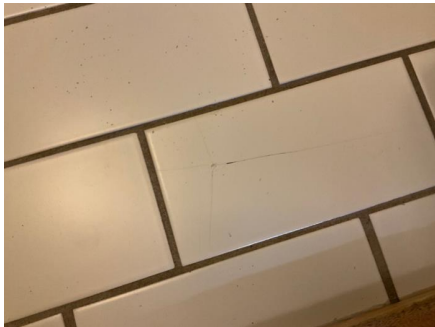
3. ETASJE > BAD/VASKEROM

TE 2 Sluk, membran og tettesjikt

- Det er påvist mangelfull/feil utførelse rundt rørgjennomføringer e.l. som gir fare for fukt i konstruksjonen i våtsone.
- Mer enn halvparten av forventet brukstid er passert på membranløsningen.
- Mer enn halvparten av forventet brukstid er passert på slukløsningen.

- Over halvparten av forventet brukstid på tettesjikt og sluk er passert, og det er usikkert om tettesjiktet er rustet for dagens bruk, med utstrakt dusjing og vannsøl. Tilstand forutsetter derfor tett dusjkabinett med avløp til sluket. Det er dog ingen garantier, og det er usikkert når tettesjikt må skiftes ut.
- Ikke påvist klemt membranløsning i sluket befaringsdagen. Jevnlige rensing av sluket er viktig. Feil i tetting rundt sluket er den største årsaken til lekkasjer fra bad. Det er derfor viktig at ikke vannet blir stående over vannlåsen i sluket.

- Løsningen/utførelsen rundt rørgjennomføringer gir fare for fukt inn i konstruksjoner.
- Sluket må sjekkes og rengjøres jevnlig.

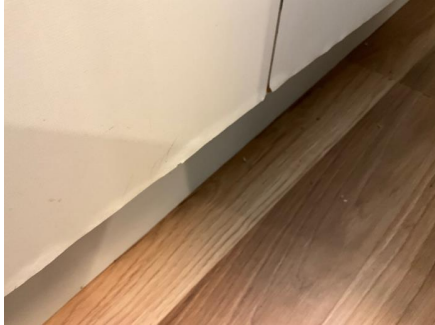
- Det er påvist at overflater har noe skader.

- Det er påvist slitasje og svelling på deler av kjøkkeninnredningen, sannsynligvis som følge av fuktpåvirkning over tid. Dette kan være synlig på skapdører, skuffer eller benkeplater, hvor materialet har utvidet seg og mistet noe av sin opprinnelige form. Slitasjen og svellingen kan påvirke både utseende.

- Ellers så er det videre opplyst at lysbryter til ventilator ikke virker. En skapdør i kjøkkenet kan ikke lukkes helt inntil. Liten drypplekkasje fra kjøkkenbatteriet.

- Avviket krever ingen umiddelbare tiltak da kjøkkenet fortsatt er funksjonelt. Likevel, for å lukke avviket og forbedre tilstanden, må det gjennomføres utbedringer av skadene, som for eksempel å reparere eller erstatte deler av kjøkkeninnredningen som er påvirket av slitasje og svelling.
