# Tilstandsrapport

Enebolig

Leiv Holthes veg 9 A, 2066 JESSHEIM

Befaringsdato: 26.05.2025

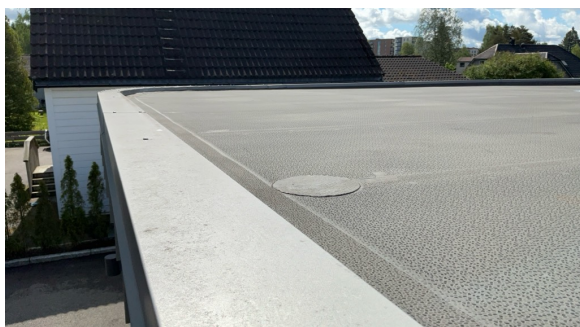
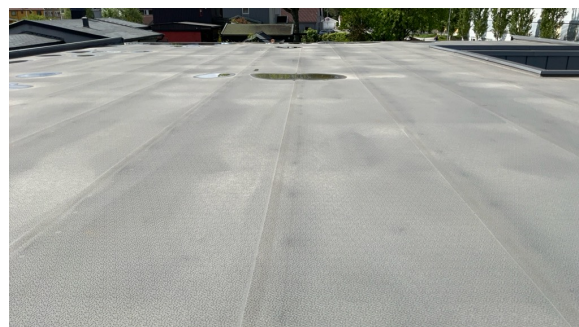
Taket er tekket med Protan. Sveiset pvc-membran. Pipebeslag og andre gjennomføringer i taktekking er ikke kontrollert, dette anbefales på generell basis undersøkt. Gjennomføringer i taktekking er svake punkt og risikoen for skader er høy. Siden taket (takkonstruksjon, taktekking og skorstein) kun er observert fra takfot i stige, er vurderingen begrenset av dette. Det er ikke sikkerhetsmessig forsvarlig å bevege seg ut på taket. Selv om det ikke er avdekket skader under befaringen, betyr ikke dette at det ikke foreligger skader som en besiktigelse på taket kan avdekke. Vær oppmerksom på denne risikoen. En undersøkelse på taket kan utføres av en fagperson under tilstrekkelige sikkerhetsforhold.

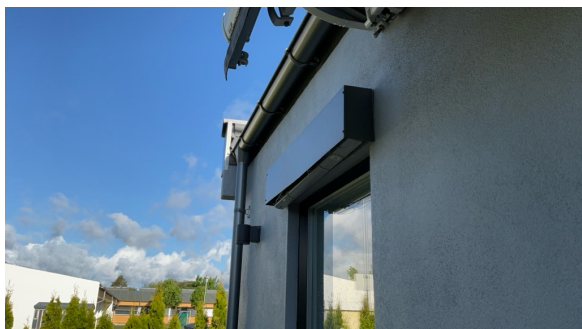
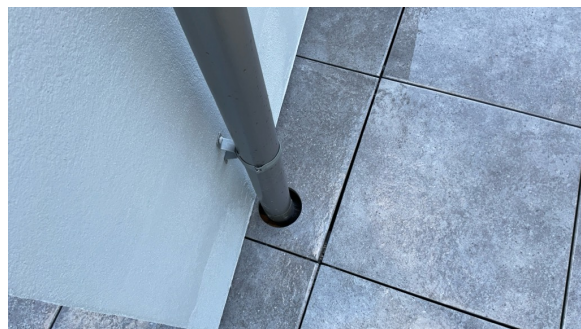
### Nedløp og beslag

Utvendige beslag, takrenner og nedløp i metall. Flere av nedløpsrørene er ført ned i bakken med drenerør, uten at det er påvist/opplyst om hvor disse

fører.

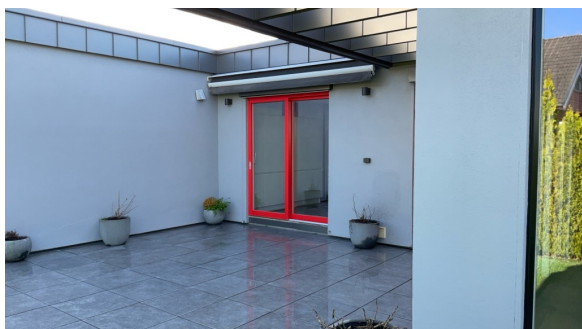
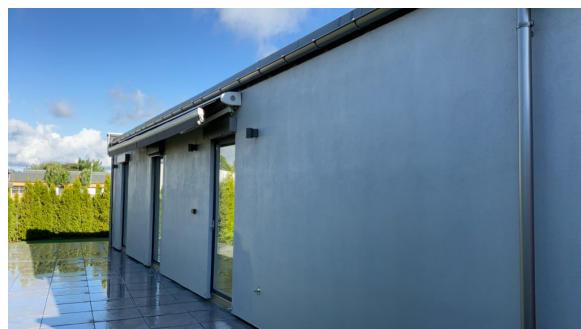
## TG 1 Veggkonstruksjon

Yttervegg: weber pussede plater/sementbaserte plater med glassfiberarmering.

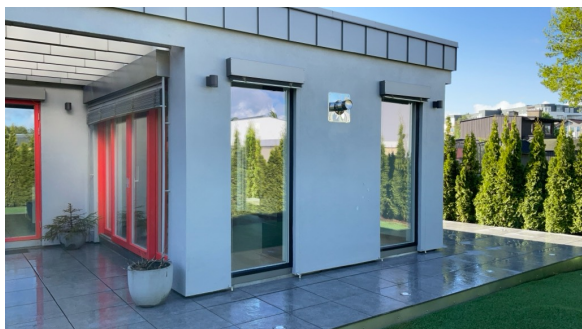
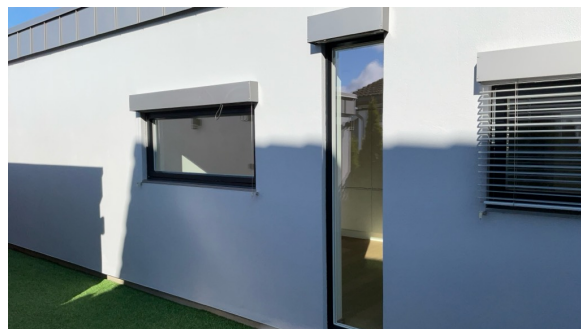
## TG 1 Vinduer

Vinduer med 3-lags energiglass, med aluminumsrammer. Vinduer med 2-lags energiglass i garasje. Besiktiget fra bakkenivå og innvendige rom. Det ble ikke observert eller opplyst om punkterte isolerglass. Pga. temperatur og lysforhold kan dette være vanskelig å oppdage.

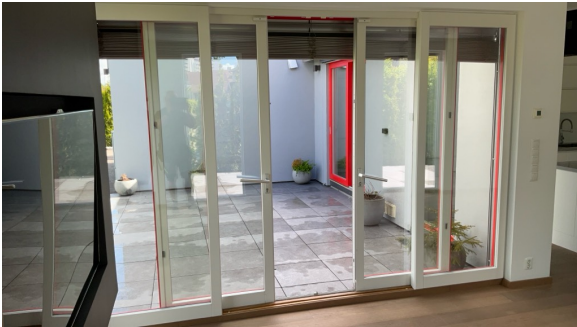
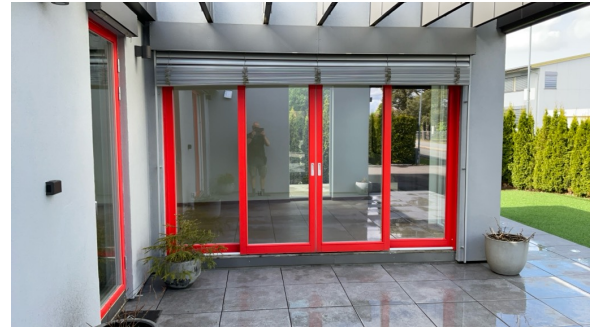
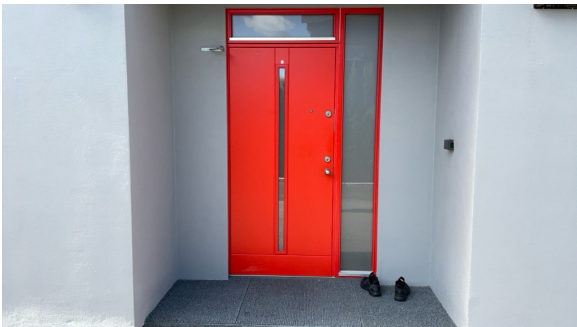
## TG 1 Dører

Ytterdør: Malt glatt med glass, overlys og sidefelt.  
Terrassedør i tre med 3-lags energiglass  
Heve-/skyvedør, med karm i tre, med 2-lags energiglass.  
To-fløyet terrassedør, med karm i tre, med 2-lags energiglass.  
Ytterdør til garasjer: Malt glatt B30 (branndør).

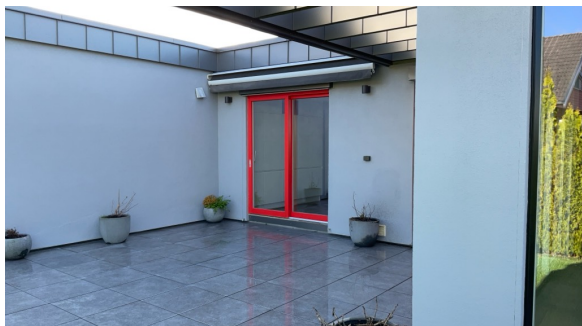
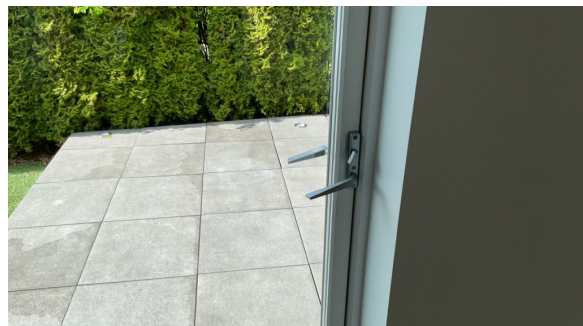
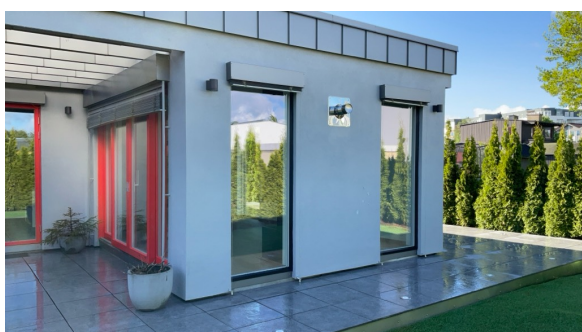
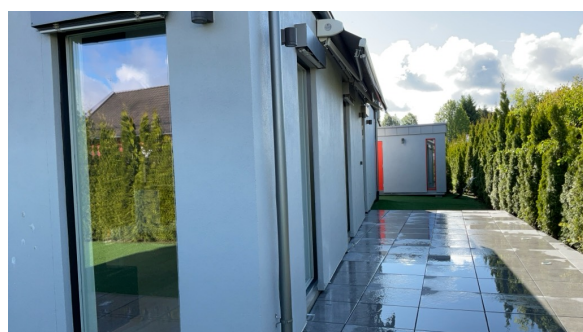
## **TG 1** Balkonger, terrasser og rom under balkonger

Terasse med adkomst fra stue/spis og soverom.  
Terrassen har systemgolv med justerbare bein, samt belysning langs gulvet. Terrasser som står under åpen himmel vil alltid ha vedlikeholdsbehov, dette må påregnes.  
Terrassen har 2 stk markiser med nedtrekk i front.

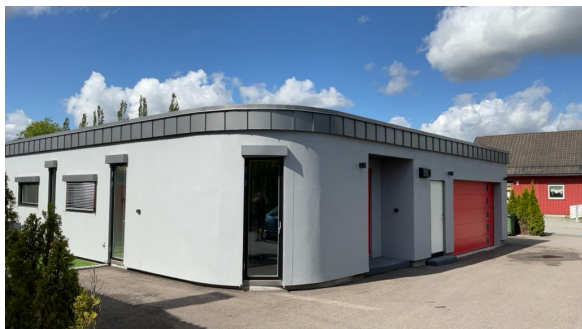
## TG 1 Utvendige trapper

Overbygget inngangsparti med trapp utført i støpt betong.

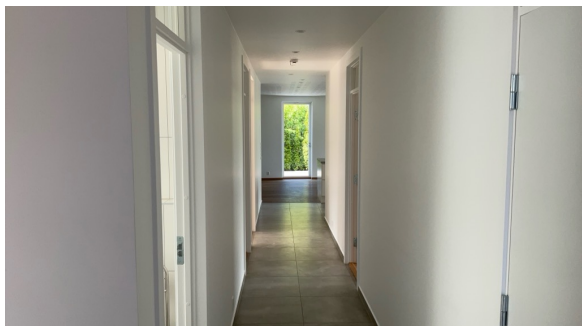
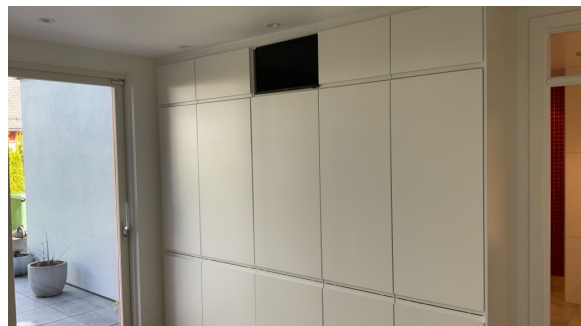
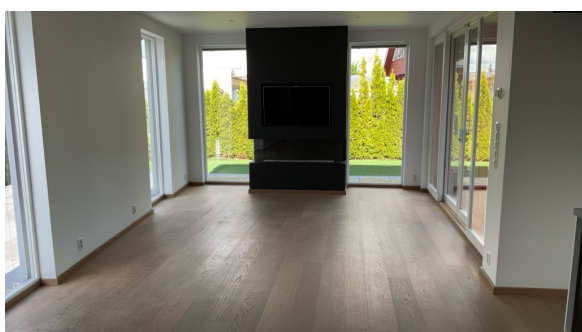
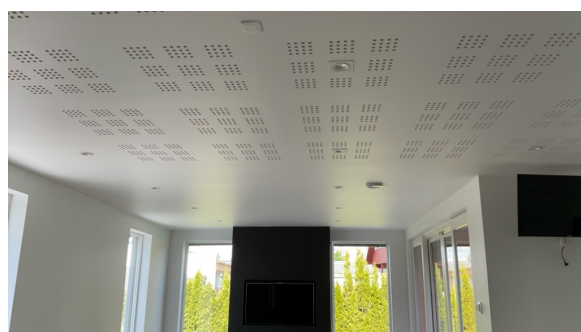
### TG 1 Overflater

Himling: Malte glatte flater. Akustikk himlingsplater i stue, spisestue og kjøkken. Det kan være enkelte skader/slitassjer som betraktes som mindre overflateskader. Slike skader blir ikke spesifisert, vurdert eller bemerket.

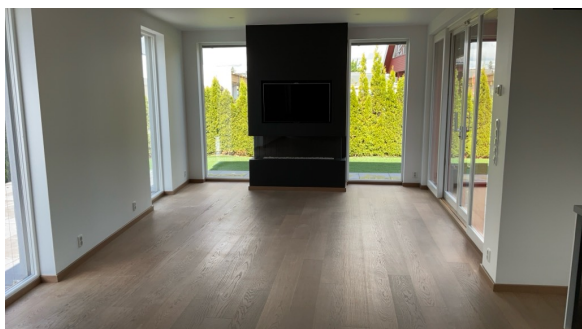
## TG 1 Etasjeskille/gulv mot grunn

Bygningen har støpt gulv på grunnen.

Skjevheter og høydeforskjeller i etasjeskillere er kontrollert med krysslaser. Det er ikke funnet nevneverdige avvik, kun mindre høydeforskjeller på ca. 5mm. Lokale større avvik kan likevel påregnes. Dette er ikke unormalt i denne type boliger. Etasjeskillerne synes å oppfylle sin tiltenkte funksjon.

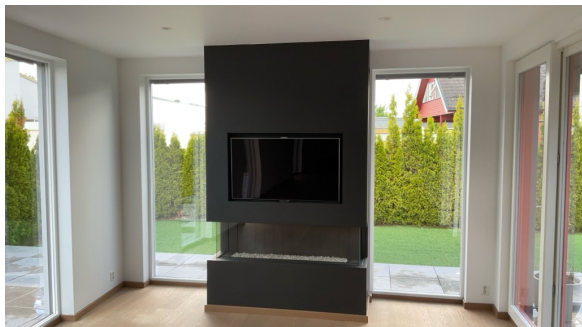
## TG 1 Pipe og ildsted

Gass peis montert i stue.

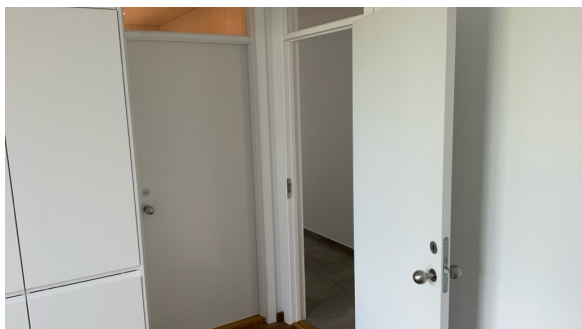
## TG 1 Innvendige dører

Malte glatte innvendige dører. Justeringer må kunne påregnes på tredører som kan bevege seg gjennom ulike årstider. Enkelte sår/merker må påregnes (normal bruksslitasje)

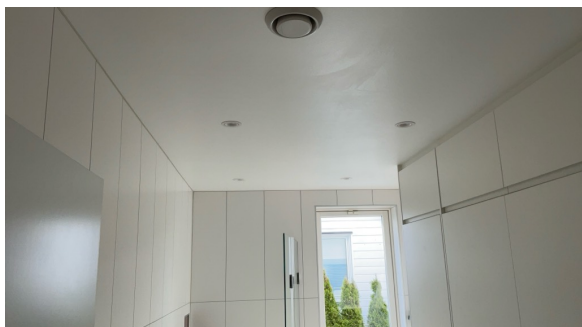
### TG 1 Overflater vegger og himling

Himling: Malte glatte flater. Ved enkle fuktsøk ble det ikke registrert verdier utover hva som forventes som normalt.

Rommet er ved normal bruk ikke utsatt for særlig påkjenning i form av fukt/vann direkte på konstruksjonene da det dusjes i badekar.

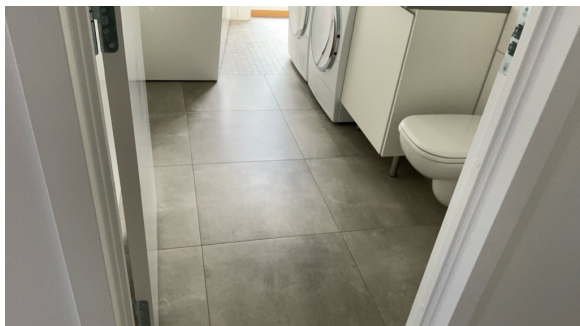
### TG 2 Overflater Gulv

Fallforhold på gulvet er målt og funnet tilfredsstillende. Ved enkle fuktsøk registrerte jeg ingen unormale verdier. Det dusjes direkte på gulv/vegg, noe som gir økt belastning på konstruksjonene.

Rommet fungerer med dagens tilstand. Det er ikke behov for utbedringstiltak siden våtrommet fungerer i dag, men ut ifra alder kan skader plutselig oppstå på eldre våtrom.

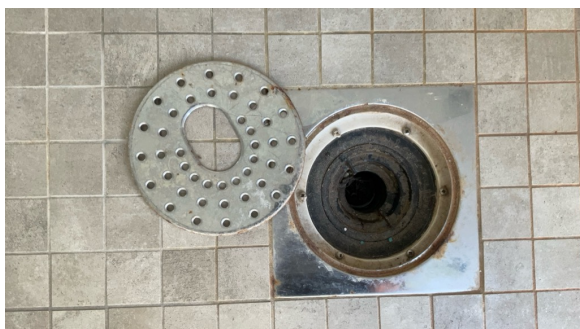
### TG 1 Sluk, membran og tettesjikt

Plastsluk. Merk at kontroll av våtrom er visuell kontroll med overflatesøk med fuktindikator i våtsone, gjenstander er ikke flyttet på og det er utført måling av fall fra terskel til topp sluk. Der dokumentasjon på utførelse og oppbygging er forevist blir det kommentert.

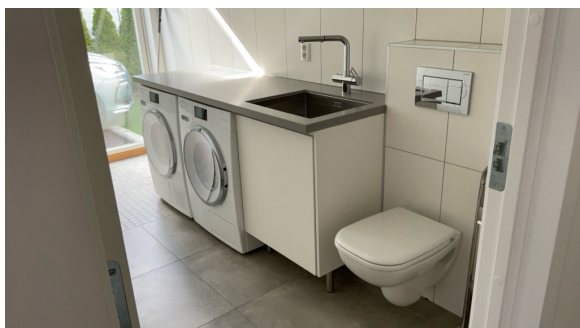
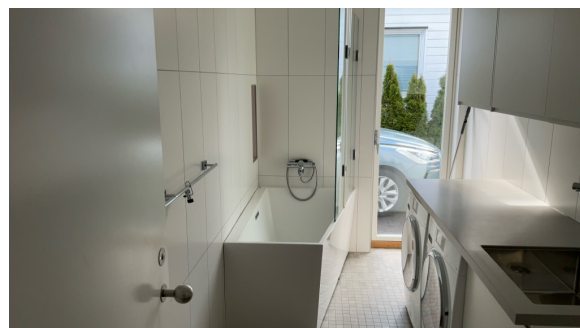
### TG 1 Sanitærutstyr og innredning

Baderomsinnredning med glatte fronter. Benkeplate i kompositt med nedfelt kum. Vegghengt toalett. Badekar med glassvegger. Opplegg/plass til vaskemaskin, og tørketrommel. Det registreres ingen avvik på sanitærutstyr og innredninger utover normal bruksslitasje og det virker til at bygningsdelene oppfyller sin tiltenkte funksjon på befaringsdagen.

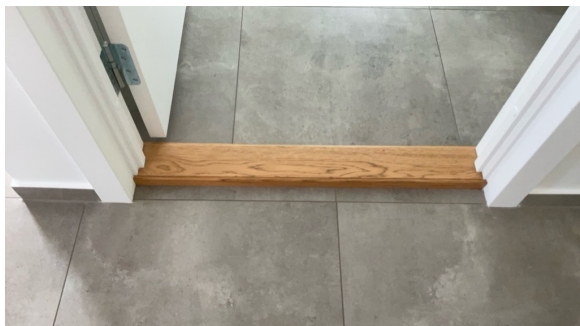
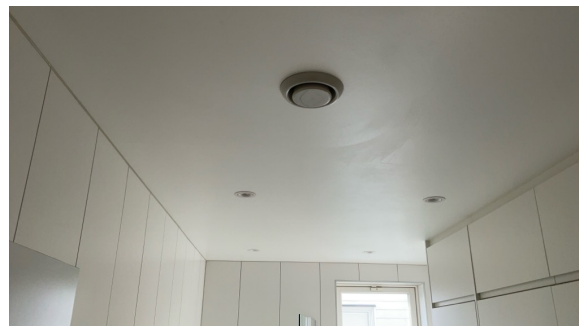
### TG 1 Ventilasjon

Mekanisk avtrekk. Ventil i himling. Tilluft i dør. Varme i gulv.

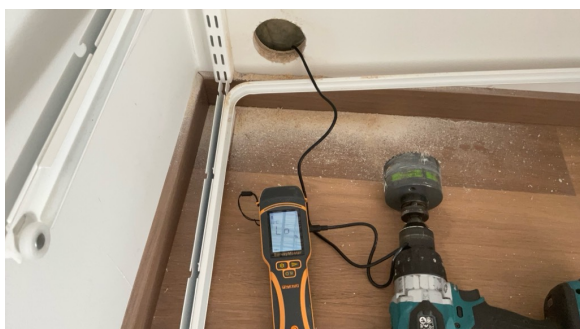
### TG 0 Tilliggende konstruksjoner våtrom

Hulltaking er foretatt og det er ikke påvist unormale forhold.

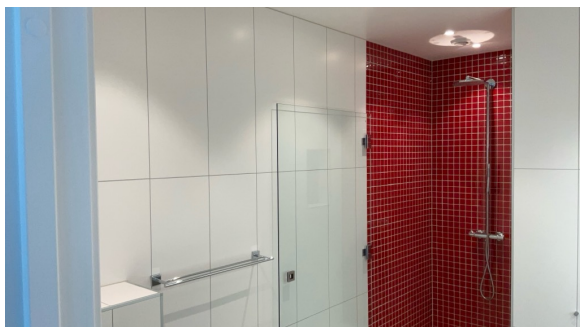
### TG 1 Overflater vegger og himling

Det ble foretatt enkle søk etter fukt i vegger med fuktindikator. Måler viste ingen tegn på unormale fuktverdier. Det dusjes direkte på gulv/vegg, noe som

gir økt belastning på konstruksjonene.

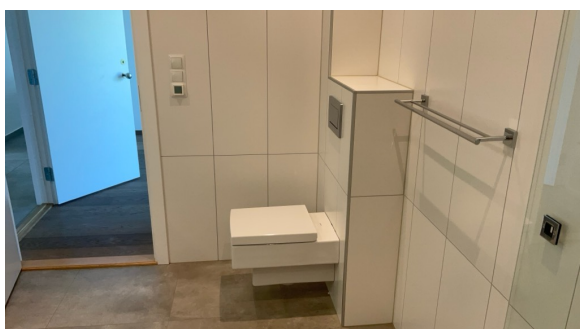
### TG 1 Overflater Gulv

Gulv: Fliser, med varme i gulv.

Fallforhold på gulvet er målt og funnet tilfredsstillende. Ved enkle fuktsøk registrerte jeg ingen unormale verdier.

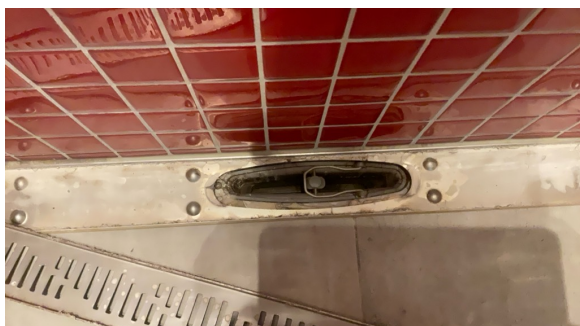
### TG 1 Sluk, membran og tettesjikt

Rennesluk i plast, med stålrister.

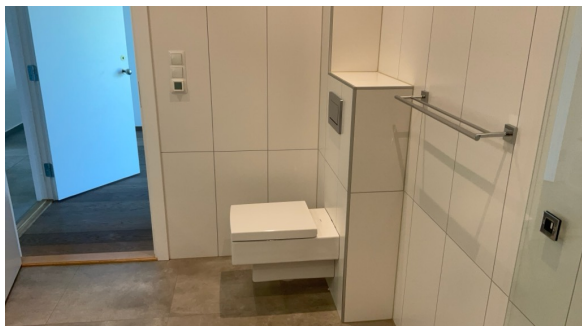
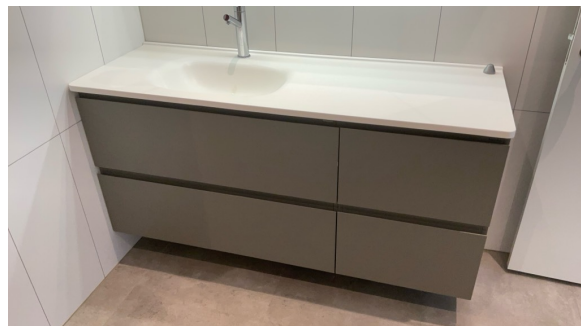
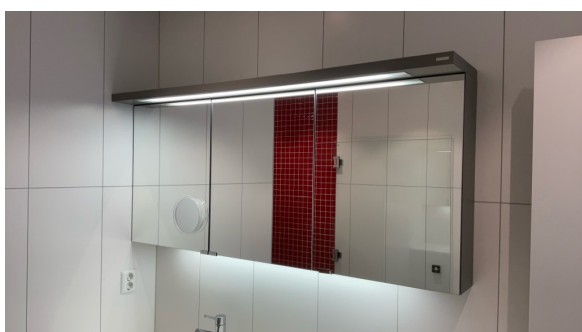
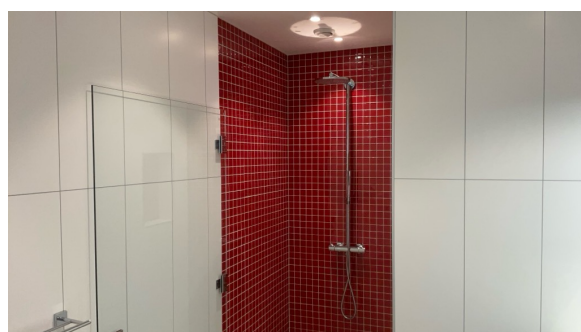
### TG 1 Sanitærutstyr og innredning

Baderomsinnredning med profilerte glatte fronter, heldekkende servant, og speil over med tilhørende belysning. Dusjhjørne med glassvegger. Vegghengt toalett. Det registreres ingen avvik på sanitærutstyr og innredninger utover normal bruksslitasje og det virker til at bygningsdelene oppfyller sin tiltenkte funksjon på befaringsdagen.

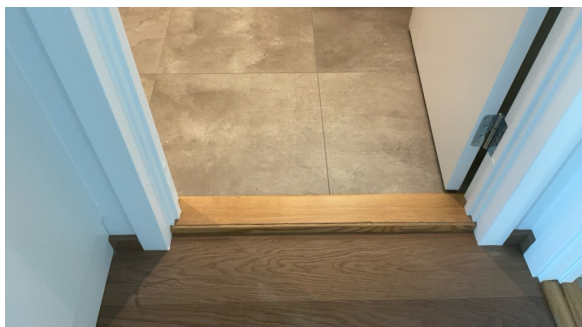
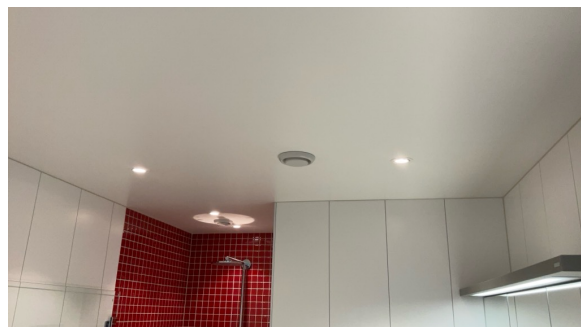
### ! TG 1 Ventilasjon

Mekanisk avtrekk. Ventil i himling. Tilluft i dør.

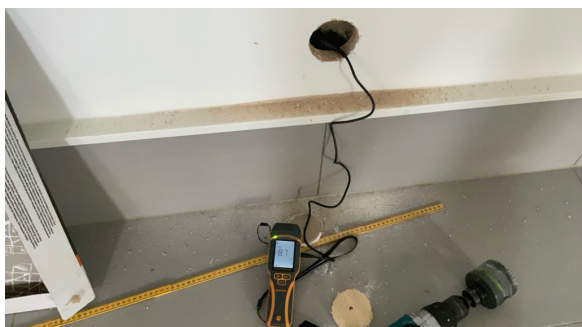
### ! TG 0 Tilliggende konstruksjoner våtrom

Hulltaking er foretatt og det er ikke påvist unormale forhold.

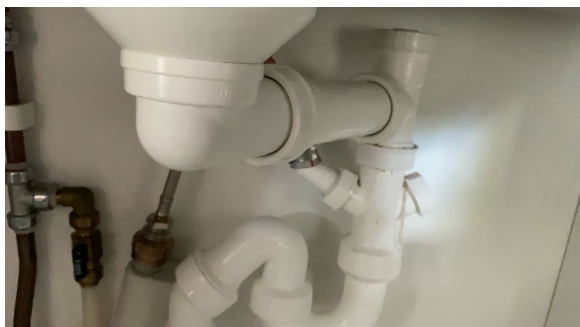
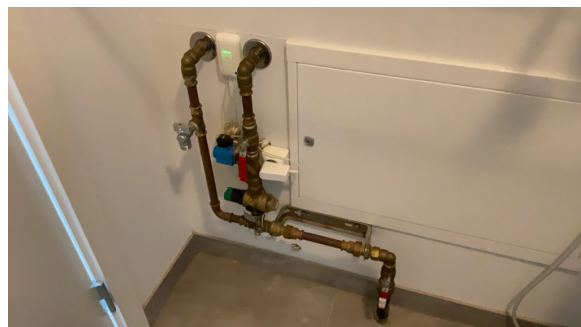
### TG 1 Vannledninger

Synlige vannrør i: Kobber/metall. Anlegget er ikke teknisk vurdert. Bygningssakkyndig er ikke VVS fagmann.

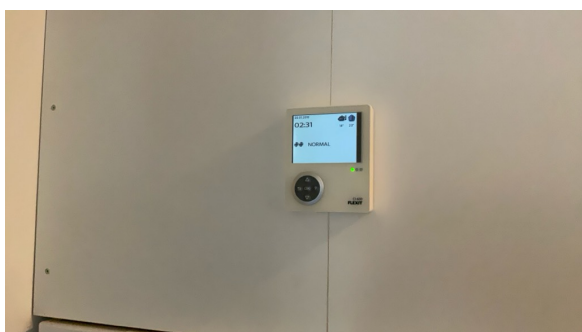
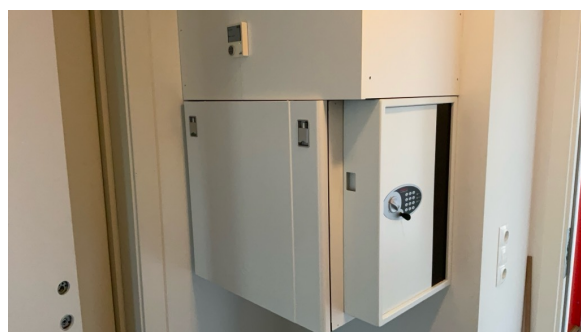
## TG 1 Ventilasjon

Ventilasjonen består av balansert ventilasjon. Vifter sørger for både tilførsel og avtrekk av ventilasjonsluften.

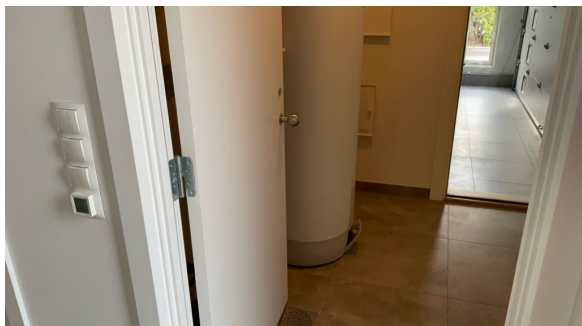
## TG 1 Varmtvannstank

Varmtvannsbereider på ca. 200 liter fra 2016. Står på teknisk rom.
