# Tilstandsrapport

Boligbygg med flere boenheter

Ånnerudvegen 1B , 2040 KLØFTA

Befaringsdato: 27.11.2025

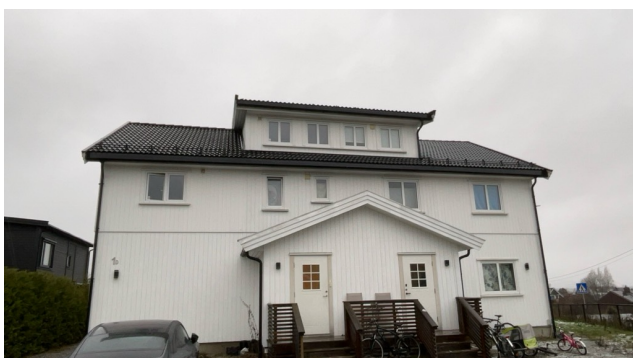
Taket er tekket med takstein fra byggeår. Det var begrenset kontrollmuligheter grunnet høyde opp til taktekke fra bakkeplan og manglende tilkomst via naboileiligheter i 2.etg der tilstand ikke er vurdert. Det oppfordres til besiktigelse av taktekke og undertak for faktisk tilstand på taktekke.

Besiktigelse av taktekke.

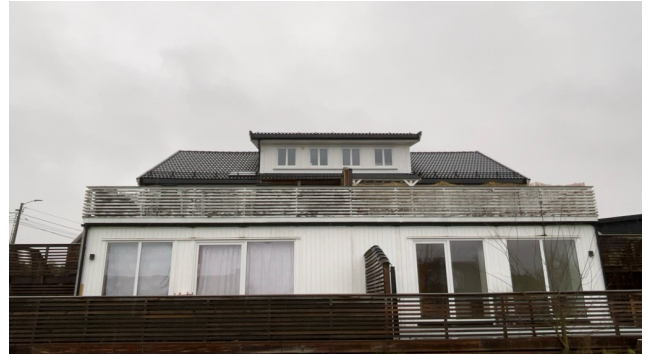
Besiktigelse av taktekke.

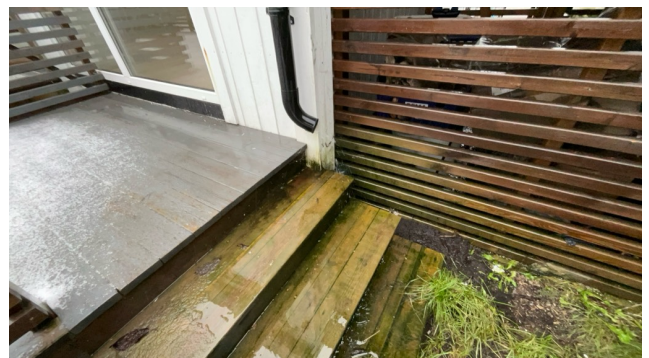
Manglende bortføring av vann bort fra grunnmur kan føre til skader på sikt.

Det er ikke tilfredsstillende bortledning av vann fra taknedløp ved grunnmur.

- Det bør lages system for bortledning av vann fra taknedløp ved grunnmur.

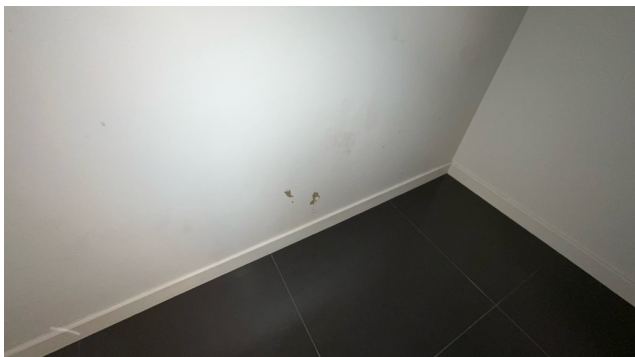
Stedvis lokale avvik på vegger og gulv.

Stedvis lokale avvik.

Lokale utbedringer eller utskiftninger er påregnelig. Overflatebehandling på nevnte områder er påregnelig.

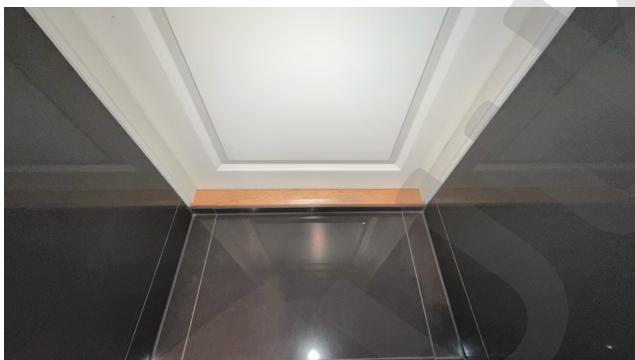
Luftespalte på dørblad bør opparbeides.

- Det bør etableres tilfredsstillende tilluft til våtrom f.eks. luftespalte ved dør e.l.

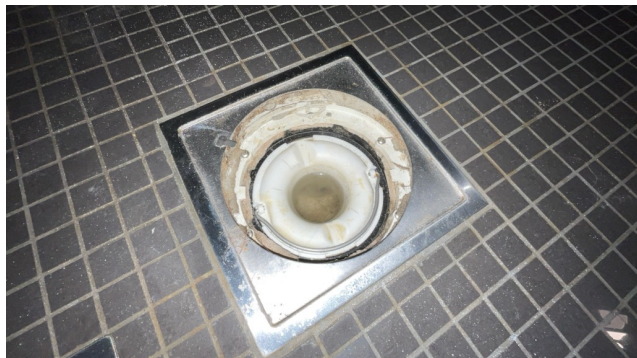
KJELLERETASJE > BAD

- Det er påvist at høydeforskjell fra topp slukrist til gulv/synlig topp membran ved dørterkel er mindre enn 25 mm.
- Det er påvist avvik i fallforhold til sluk i forhold til krav i forskrift på byggetidspunktet.

- Til tross for avviket i fall/høydeforskjell til sluk, vil gulvet fortsatt kunne lede vann mot sluket, men med redusert effektivitet. Dette kan potensielt øke risikoen for vannansamling i enkelte områder av badet.

Dokumentasjon bør innhentes hvis mulig.

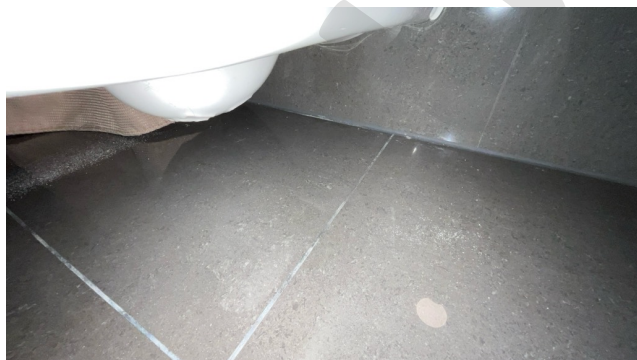
- Det er ikke påvist tilfredsstillende løsning for å synliggjøre lekkasje fra innebygget sisterner.

Lekkasjespalte på innebygget sisterner bør opparbeides.

- Uten dreneringsløsning/lekkasjesikring kan lekkasjer pågå over lang tid uten å bli oppdaget. Dette kan føre til omfattende fuktskader i omkringliggende byggematerialer.
- Det må gjøres tiltak for å lukke avviket.

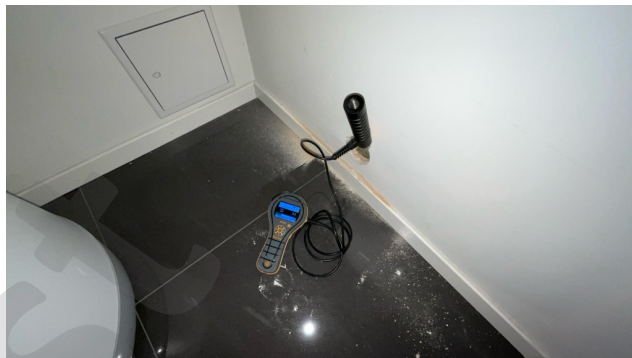
KJELLERETASJE > VASKEROM

Hulltaking er foretatt uten å påvise unormale forhold. Hulltaking er foretatt ved/i Teknisk rom.

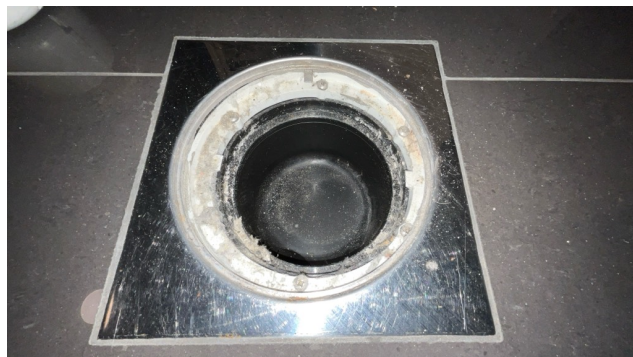
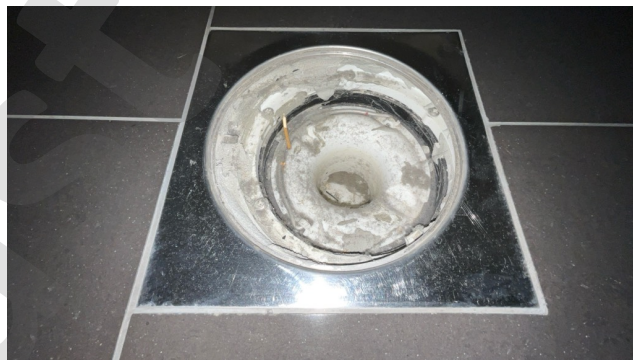
- Det er påvist at høydeforskjell fra topp slukrist til gulv/synlig topp membran ved dørterskel er mindre enn 25 mm.
- Det er påvist at noen fliser har bom (hulrom under).
- Det er påvist avvik i fallforhold til sluk i forhold til krav i forskrift på byggetidspunktet.

- Uten membran/tettesjikt er det høy risiko for at vann trenger gjennom konstruksjonene og kan medføre fuktskader.
- Feil montering av sluk og klemring øker risikoen for vannlekkasjer. Dette kan føre til fuktskader i underliggende konstruksjoner.
- Det må etableres tilfredsstillende membran/tettesjikt i våtrommets våtsone. Alle forhold med tettesjikt, våtsone, sluk m.m. må dokumenteres. Manglende membran/tettesjikt medfører risiko for lekkasjer og fukt i konstruksjonen.

Kontroll av sluk.

Da dette er et vaskerom er det kostnader for utbedringer av membran i gulvet som er lagt til gulv og ikke alle vegger da dette ikke er et bad med dusjoner. Ved utbedringer av både gulv, og vegger vil kostnader øke i omfang. Prisestimat er ikke endelig der pristilbud bør innhentes for faktiske kostnader.

Kostnadsestimat: 100 000 - 200 000

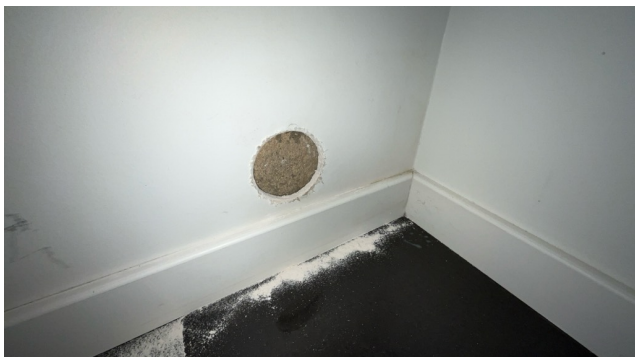
Hulltaking er foretatt uten å påvise unormale forhold. Hulltaking er foretatt ved/i gang. Ved hulltaking ble det påvist bakenforliggende murkonstruksjon/betongvegg der det ble utført fuktsøk på overflater i vaskerommet. Ingen høye fuktverdier ble påvist på befaringsdagen.

Utført hulltaking. Bakenforliggende murkonstruksjon/betongvegg

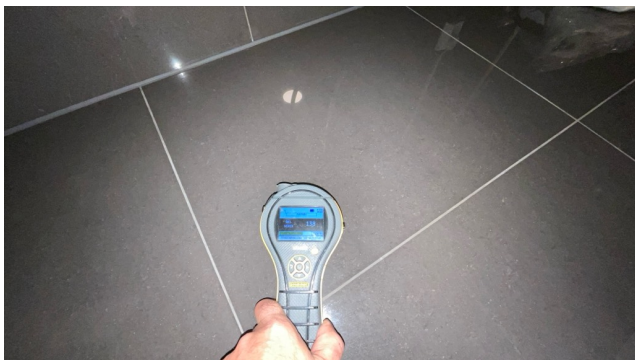
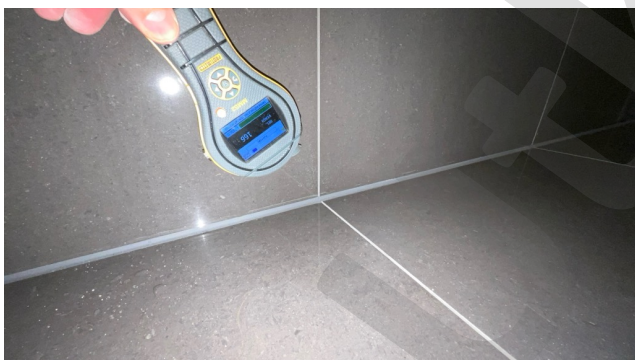
Utført fuktsøk på overflater.

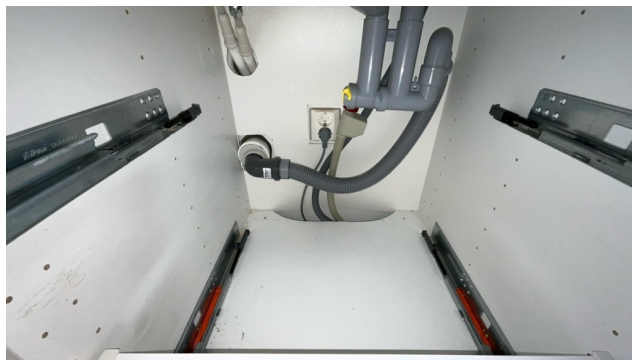
Manglende avrenningsrør fra fordelerskap til rom med sluk kan forårsake skader i vegg hvis lekkasjer skulle oppstå.

- Rørkurser på rør-i-rør system bør merkes.

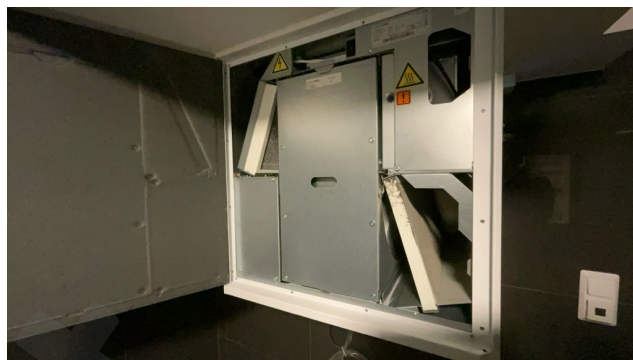
Filter bør byttes.

Filter bør byttes. Ventilspalter på dørblader bør opparbeides for økt luftgjennomstrøming.

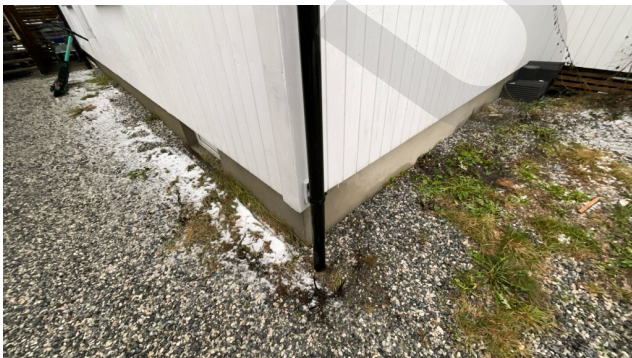
Grunnet skjult i byggegrunn er materialvalg ikke mulig å konstatere. Drenering ble kontrollert fra bakkeplan der det ukjent for undertegnende vdr. dreneringens tilstand videre under grunn. Antydninger til pusset styrofoam som fuktsikring. Ytterligere dokumentasjon bør innhentes. Ingen synlige tegn til svikt på dreneringen på befaringsdagen for øvrig. Ingen høy fuktprosent ble påvist ved målinger på rom under terreng på befaringsdagen og er lagt til grunn for vurderingen.

Kontroll av drenering/fuktsikring.
