# Tilstandsrapport

Boligbygg med flere boenheter

Ånnerudvegen 1B , 2040 KLØFTA

Befaringsdato: 27.11.2025

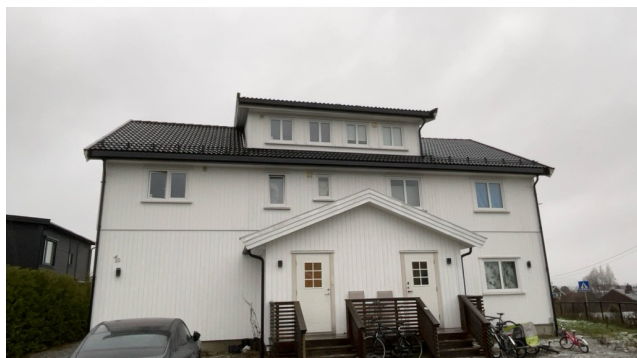
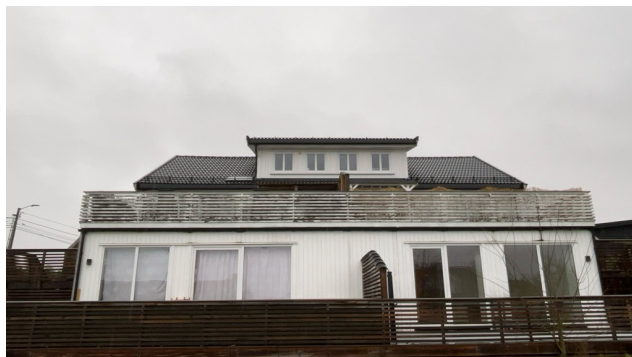
Taket er tekket med takstein fra byggeår. Det var begrenset kontrollmuligheter grunnet høyde opp til taktekke fra bakkeplan og manglende tilkomst via naboileiligheter i 2.etg der tilstand ikke er vurdert. Det oppfordres til besiktigelse av taktekke og undertak for faktisk tilstand på taktekke.

Besiktigelse av taktekke.

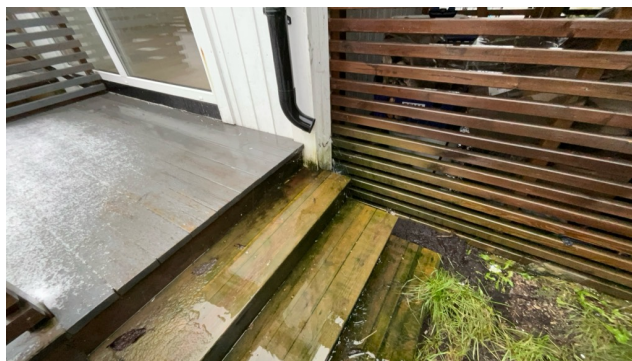
Manglende bortføring av vann bort fra grunnmur kan føre til skader på sikt.

Det er ikke tilfredsstillende bortledning av vann fra taknedløp ved grunnmur.

- Det bør lages system for bortledning av vann fra taknedløp ved grunnmur.

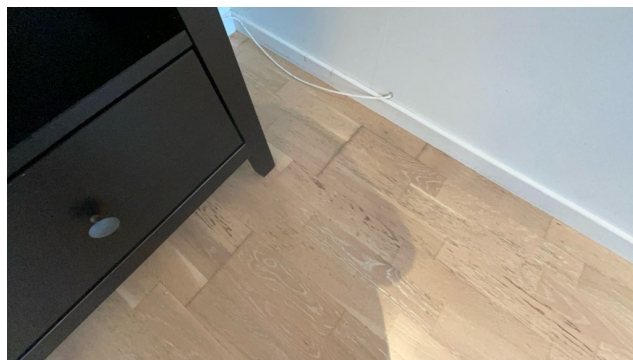
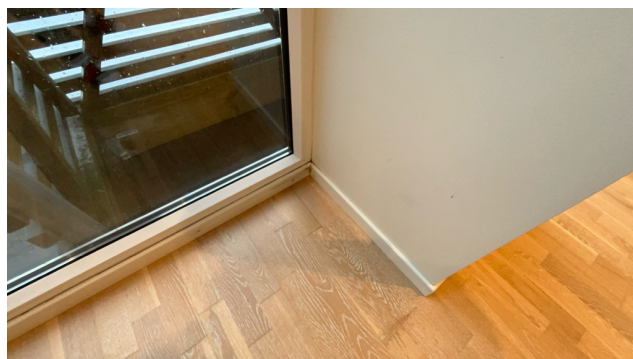
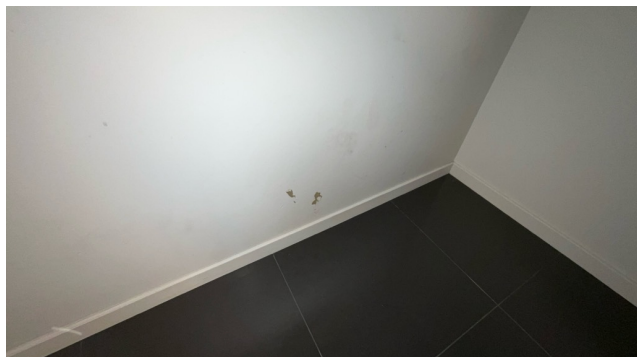
Stedvis lokale avvik på vegger og gulv.

Stedvis lokale avvik.

Lokale utbedringer eller utskiftninger er påregnelig. Overflatebehandling på nevnte områder er påregnelig.

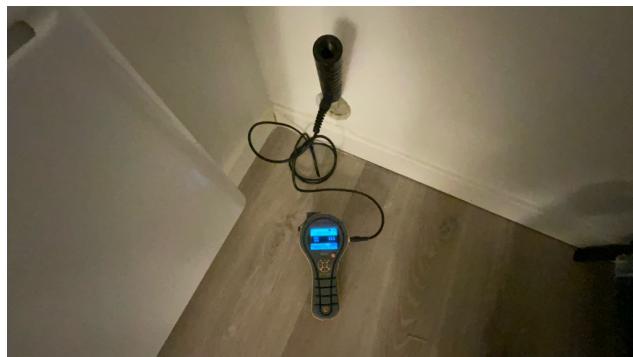
Rom under terreng: Gulvet har parkett. Veggene har plater. Hulltaking er foretatt uten å påvise unormale forhold. Hulltaking er foretatt ved/i Hobbyrom. Fuktkvotemåling (vekt%) i konstruksjonen ble målt til 14.

Utført hulltaking på rom under terreng.

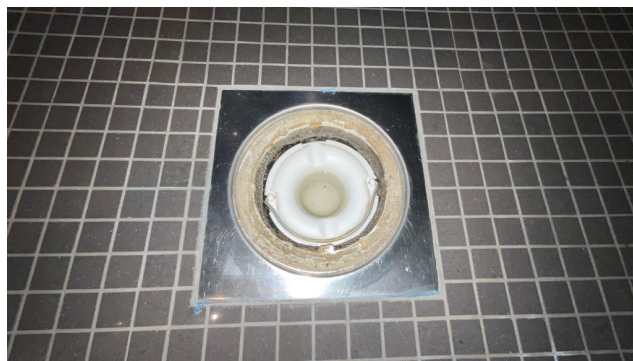
Kontroll av sluk.

Dokumentasjon bør innhentes hvis mulig.

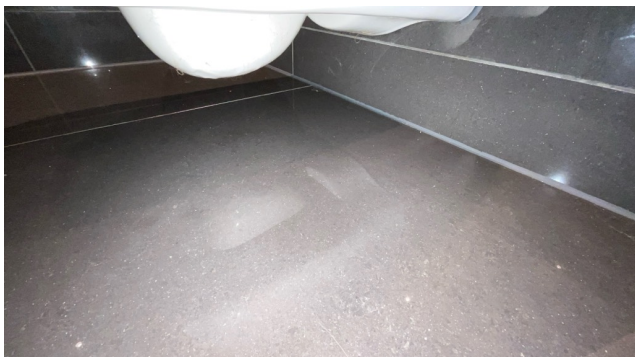
- Det er ikke påvist tilfredsstillende løsning for å synliggjøre lekkasje fra innebygget systerne.

Lekkasjespalte på innebygget sistene bør opparbeides.

- Det må gjøres tiltak for å lukke avviket.
- Uten dreneringsløsning/lekkasjesikring kan lekkasjer pågå over lang tid uten å bli oppdaget. Dette kan føre til omfattende fuktskader i omkringliggende byggematerialer.

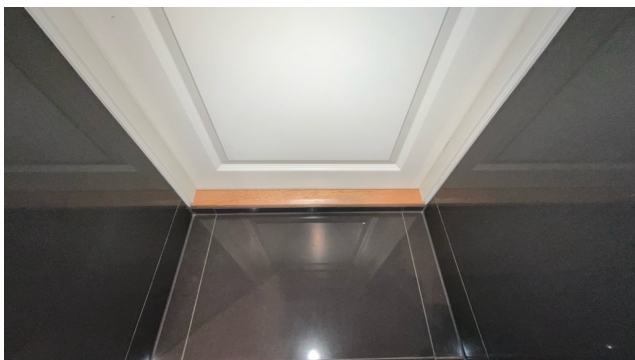
Luftespalte på dørblad bør opparbeides.

- Det bør etableres tilfredsstillende tilluft til våtrom f.eks. luftespalte ved dør e.l.

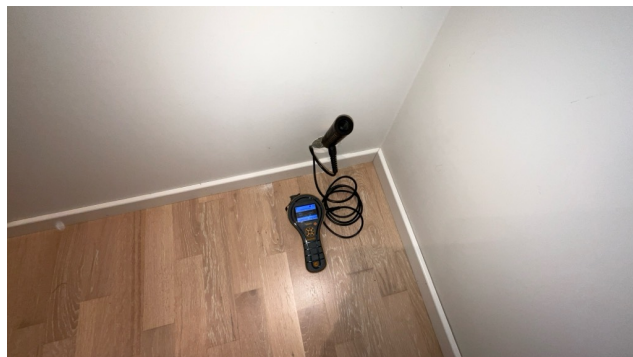
Hulltaking er foretatt uten å påvise unormale forhold. Hulltaking er foretatt ved/i Gang.

Utført hulltaking.

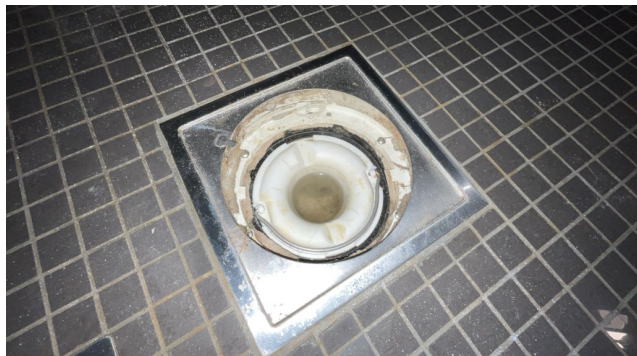
KJELLERETASJE > BAD

- Det er påvist at høydeforskjell fra topp slukrist til gulv/synlig topp membran ved dørterskel er mindre enn 25 mm.
- Det er påvist avvik i fallforhold til sluk i forhold til krav i forskrift på byggetidspunktet.

- Til tross for avviket i fall/høydeforskjell til sluk, vil gulvet fortsatt kunne lede vann mot sluket, men med redusert effektivitet. Dette kan potensielt øke risikoen for vannansamling i enkelte områder av badet.

Dokumentasjon bør innhentes hvis mulig.

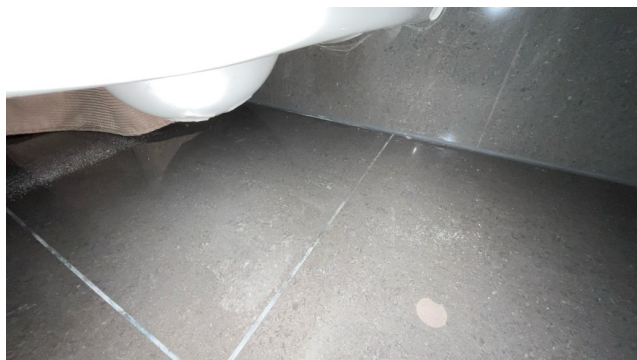
- Det er ikke påvist tilfredsstillende løsning for å synliggjøre lekkasje fra innebygget sisterner.

Lekkasjespalte på innebygget sisterner bør opparbeides.

- Uten dreneringsløsning/lekkasjesikring kan lekkasjer pågå over lang tid uten å bli oppdaget. Dette kan føre til omfattende fuktskader i omkringliggende byggematerialer.
- Det må gjøres tiltak for å lukke avviket.

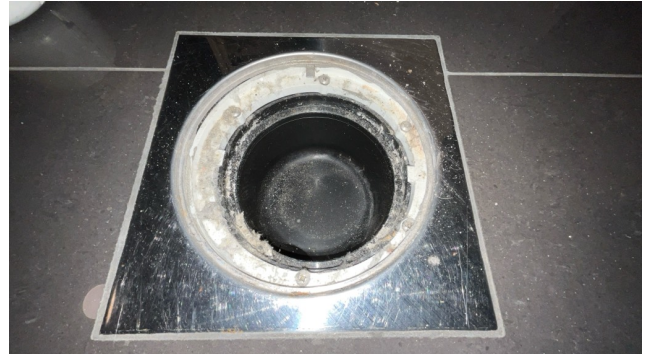
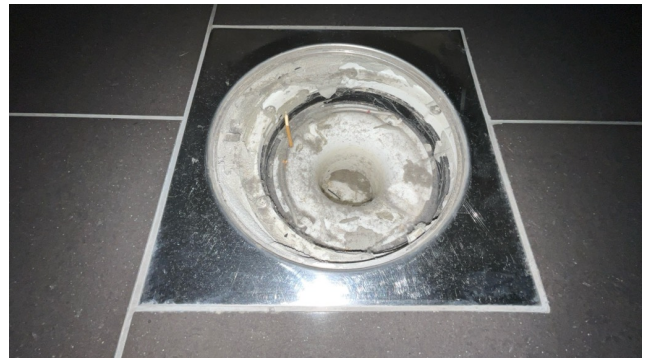
- Det er påvist at høydeforskjell fra topp slukrist til gulv/synlig topp membran ved dørterskel er mindre enn 25 mm.
- Det er påvist at noen fliser har bom (hulrom under).
- Det er påvist avvik i fallforhold til sluk i forhold til krav i forskrift på byggetidspunktet.

- Uten membran/tettesjikt er det høy risiko for at vann trenger gjennom konstruksjonene og kan medføre fuktskader.
- Feil montering av sluk og klemring øker risikoen for vannlekkasjer. Dette kan føre til fuktskader i underliggende konstruksjoner.
- Det må etableres tilfredsstillende membran/tettesjikt i våtrommets våtsone. Alle forhold med tettesjikt, våtsone, sluk m.m. må dokumenteres. Manglende membran/tettesjikt medfører risiko for lekkasjer og fukt i konstruksjonen.

Kontroll av sluk.

Da dette er et vaskerom er det kostnader for utbedringer av membran i gulvet som er lagt til gulv og ikke alle vegger da dette ikke er et bad med dusjoner. Ved utbedringer av både gulv, og vegger vil kostnader øke i omfang. Prisestimat er ikke endelig der pristilbud bør innhentes for faktiske kostnader.

Kostnadsestimat: 100 000 - 200 000

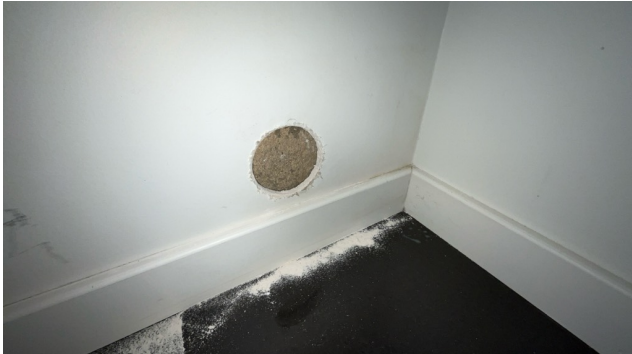
Hulltaking er foretatt uten å påvise unormale forhold. Hulltaking er foretatt ved/i gang. Ved hulltaking ble det påvist bakenforliggende murkonstruksjon/betongvegg der det ble utført fuktsøk på overflater i vaskerommet. Ingen høye fuktverdier ble påvist på befaringsdagen.

Utført hulltaking. Bakenforliggende murkonstruksjon/betongvegg

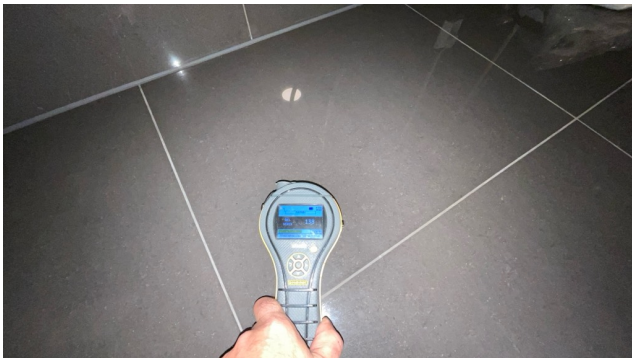
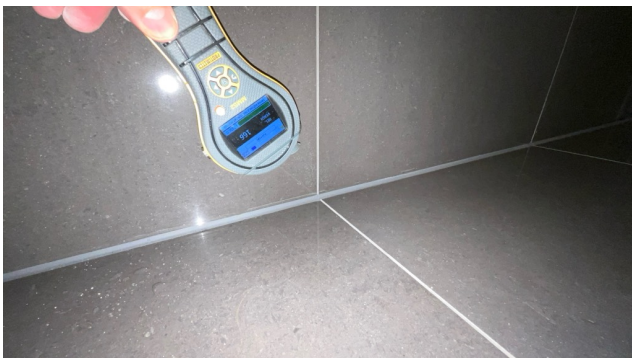
Utført fuktsøk på overflater.

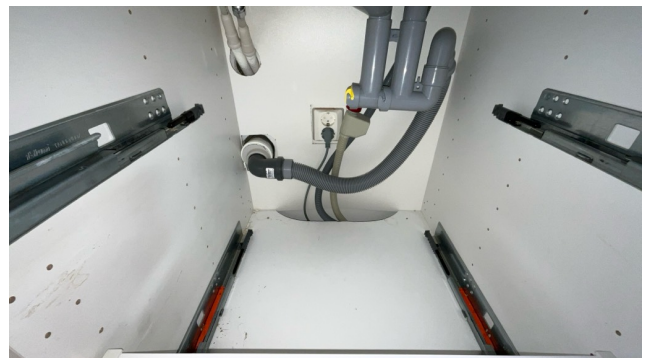
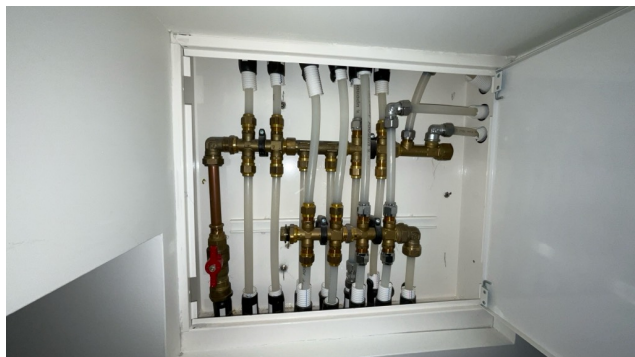
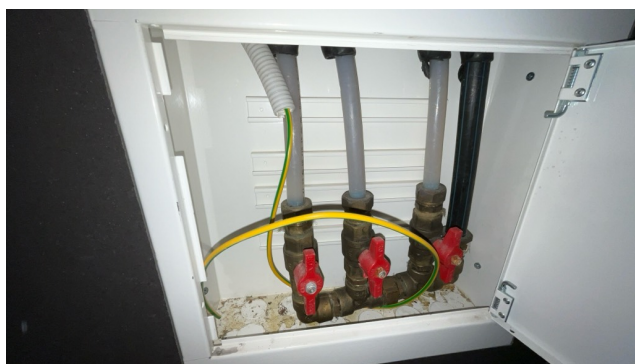
Manglende avrenningsrør fra fordelerskap til rom med sluk kan forårsake skader i vegg hvis lekkasjer skulle oppstå.

- Rørkurser på rør-i-rør system bør merkes.

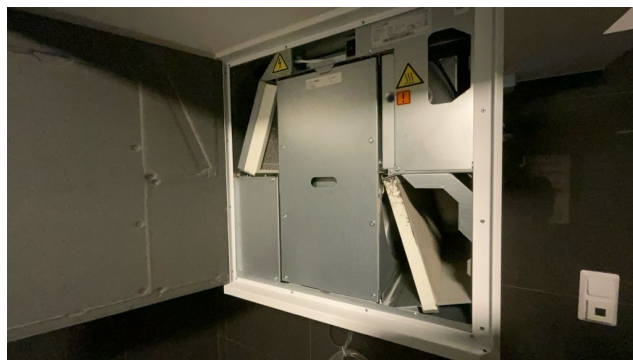
Filter bør byttes.

Filter bør byttes. Ventilspalter på dørblader bør opparbeides for økt luftgjennomstrøming.

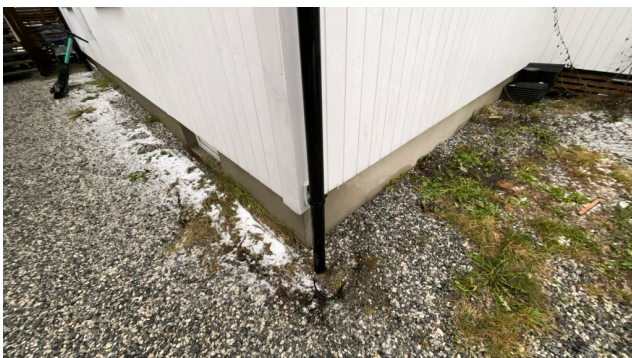
Grunnet skjult i byggegrunn er materialvalg ikke mulig å konstatere. Drenering ble kontrollert fra bakkeplan der det ukjent for undertegnende vdr. dreneringens tilstand videre under grunn. Antydninger til pusset styrofoam som fuktsikring. Ytterligere dokumentasjon bør innhentes. Ingen synlige tegn til svikt på dreneringen på befaringsdagen for øvrig. Ingen høy fuktprosent ble påvist ved målinger på rom under terreng på befaringsdagen og er lagt til grunn for vurderingen.

Kontroll av drenering/fuktsikring.

Drenering bør holdes under jevnlig oppsyn. Dokumentasjon på utførelser bør innhentes hvis mulig.
