Ånnerudvegen 1B, 2040 KLØFTA

**KLØFTA SENTRUM - Stor
selveierleilighet over to plan -
Gangavstand til alt - Renoverert i
2018**

Tilstandsrapport

Befaringsdato: 27.11.2025

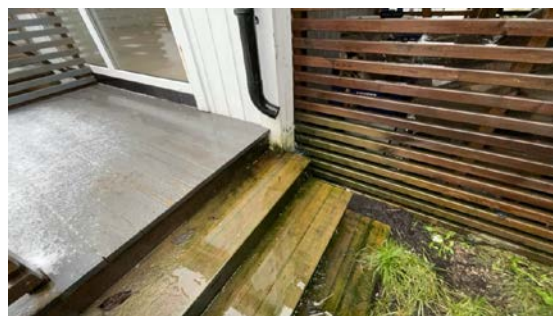
Manglende bortføring av vann bort fra grunnmur kan føre til skader på sikt.

Det er ikke tilfredsstillende bortledning av vann fra taknedløp ved grunnmur.

- Det bør lages system for bortledning av vann fra taknedløp ved grunnmur.

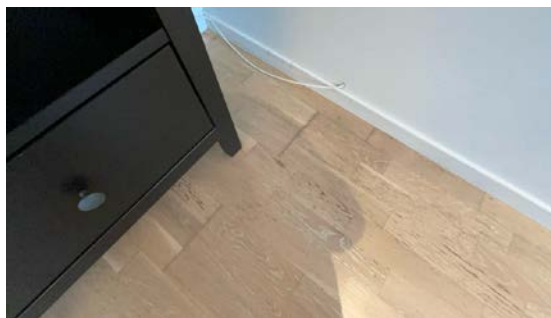
Stedvis lokale avvik på vegger og gulv.

Stedvis lokale avvik.

Lokale utbedringer eller utskiftninger er påregnelig. Overflatebehandling på nevnte områder er påregnelig.

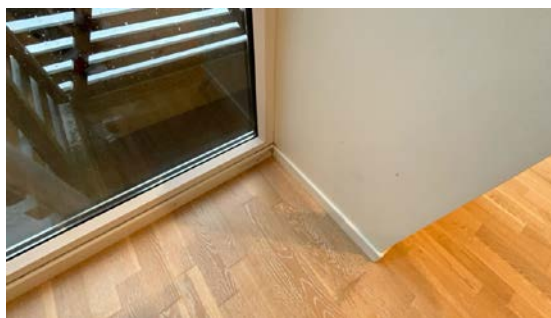
Stedvis lokale avvik.

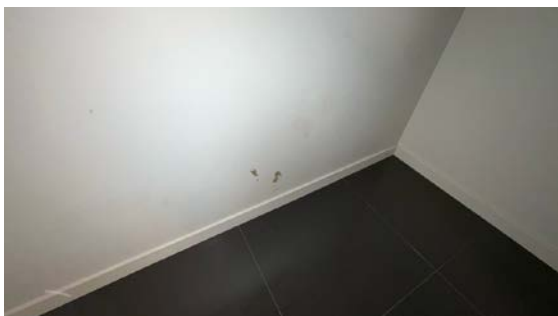
Stedvis lokale avvik.

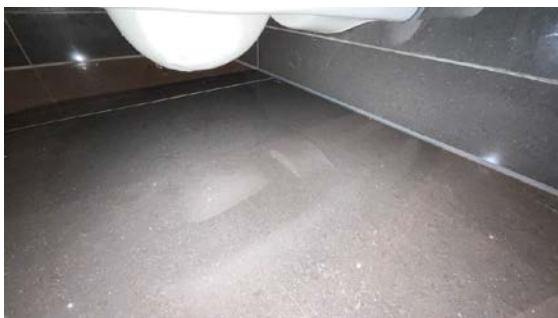
- Det er ikke påvist tilfredsstillende løsning for å synliggjøre lekkasje fra innebygget sisterner.

Lekkasjespalte på innebygget sisterne bør opparbeides.

- Det må gjøres tiltak for å lukke avviket.
- Uten dreneringsløsning/lekkasjesikring kan lekkasjer pågå over lang tid uten å bli oppdaget. Dette kan føre til omfattende fuktskader i omkringliggende byggematerialer.

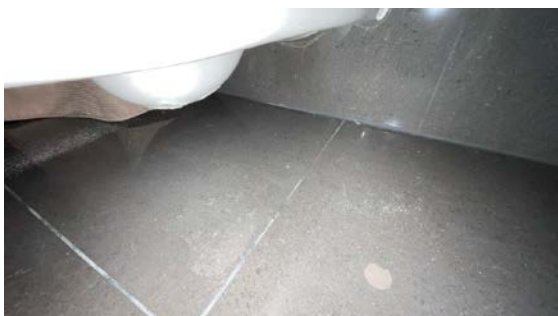
- Det er ikke påvist tilfredsstillende løsning for å synliggjøre lekkasje fra innebygget systerne.

Lekkasjespalte på innebygget systerne bør opparbeides.

- Uten dreneringsløsning/lekkasjesikring kan lekkasjer pågå over lang tid uten å bli oppdaget. Dette kan føre til omfattende fuktskader i omkringliggende byggematerialer.
- Det må gjøres tiltak for å lukke avviket.

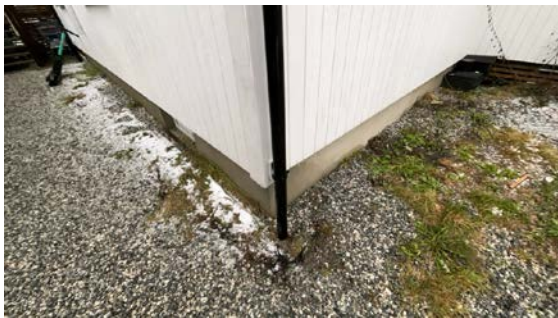
Kontroll av drenering/fuktsikring.

Drenering bør holdes under jevnlig oppsyn. Dokumentasjon på utførelser bør innhentes hvis mulig.
