# Tilstandsrapport

Boligbygg med flere boenheter

Heimdalsvegen 22A , 7080 HEIMDAL

Befaringsdato: 13.02.2026

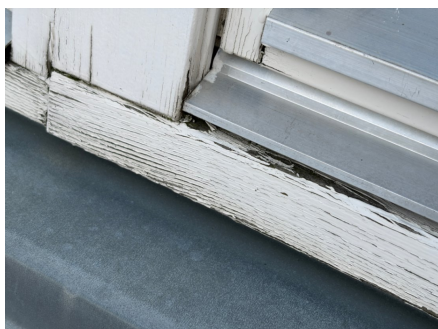
- Det er påvist tegn på innvendig kondensering av enkelte vindusglass.
- Karmene i vinduer er slitte og det er sprekker i trevirket.

Videre er det synlig utvendige slitasjer på vinduer som er sørvendt.

Utvendige slitasjer.

Overflatebehandling bør utføres. Eier opplyser at vedlikehold av vinduer er borettslagets ansvar.

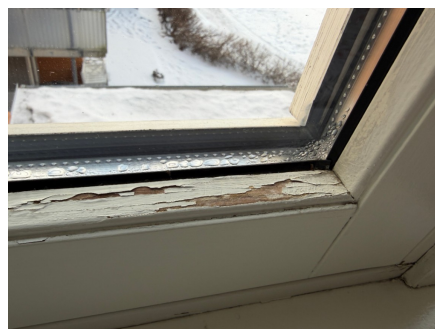
Det ble registrert stedvis misfarging på vindusramme/karm, trolig pga kondens. Vurderes å være av kosmetisk betydning, men en overflatebehandling bør likevel vurderes.

Kondensmerker innvendig.

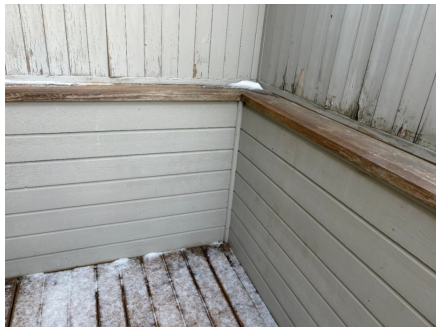
- Mer enn halvparten av forventet brukstid er passert på tettesjikt/membran.
- Det er værslitt/oppsprukket trevirke/trepaneler.

Det registreres stedvis fuktskader på rekkverk.

Rekkverk/ levegg med synlige skader.

- Det må foretas tiltak for å lukke avviket.
- Tidspunkt for utskiftning av tettesjikt/membran nærmer seg ut ifra alder på dagens tekking.
