Tilstandsrapport

📍 Sigrid Undsets vei 1 , 0669 OSLO

Befaringsdato: 16.04.2026

Boligbygg med flere boenheter - Byggeår: 1965

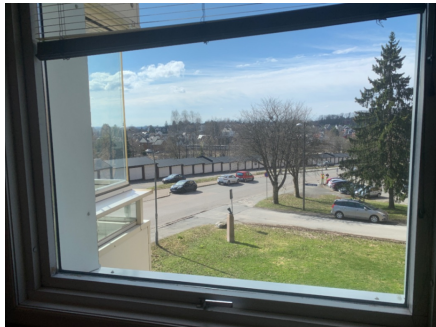
Vinduene fungerer okei, men det gjøres oppmerksom på alder og at vinduene har aldersrelatert slitasje. Enkelte vinduer kniper mot karm

Vinduer med malt treramme

Tid for utskifting nærmer seg. Det anbefales justering av enkelte vinduer.

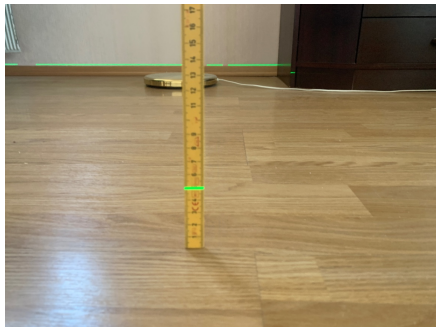
- Målt høydeforskjell på mellom 10 - 20 mm innenfor en lengde på 2 meter. Tilstandsgrad 2 gis med bakgrunn i standardens krav til godkjente måleavvik.

Ingen større skjevheter, men det er målt 10mm på 2 meters lengde på enkelt plasser.

- For å få tilstandsgrad 0 eller 1 må høydeforskjeller rettes opp. Det vil imidlertid sjelden være økonomisk rasjonelt som et enkeltstående tiltak i en bolig som dette. Dersom boligen en gang skal renoveres, kan man vurdere slike tiltak.

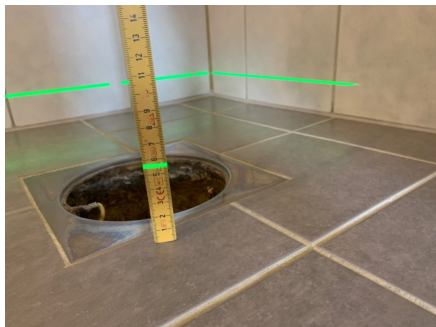
Gulvet er flislagt. Rommet har elektriske varmekabler. Høydeforskjell fra toppen av sluket til toppen av membranen ved dørterskelen er 16.

- Det er påvist at høydeforskjell fra topp slukrist til gulv/synlig topp membran ved dørterskel er mindre enn 25 mm.

- Til tross for avviket i fall/høydeforskjell til sluk, vil gulvet fortsatt kunne lede vann mot sluket, men med redusert effektivitet. Dette kan potensielt øke risikoen for vannansamling i enkelte områder av badet.

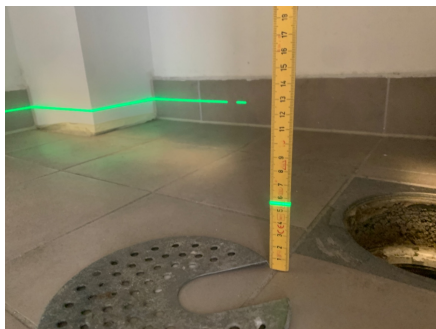
Gulvet er flislagt. Fall mot sluk er målt til 15. Høydeforskjell fra toppen av sluket til toppen av membranen ved dørterskelen er 15mm

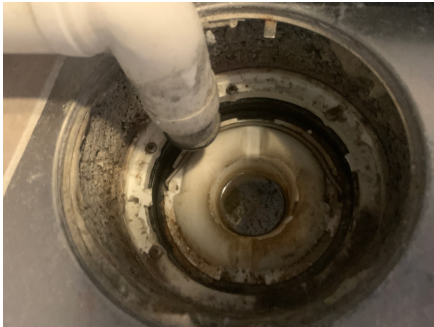
- Membran kan ikke konstateres (ikke synlig og det foreligger heller ikke dokumentasjon).

Innhent dokumentasjon om mulig
