Tilstandsrapport

Våningshus

Svartangveien 211, 3748 SILJAN

Befaringsdato: 04.05.2026

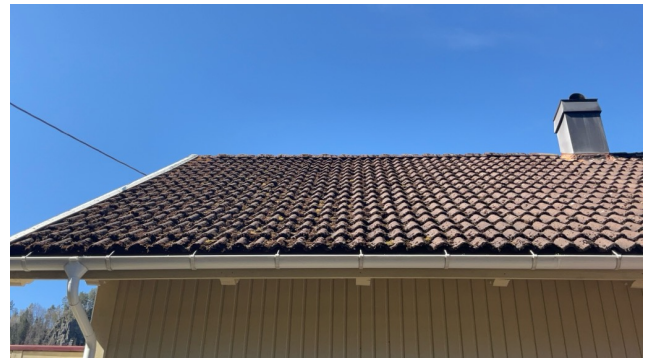
Tilstandsgrad er satt som følge av registrerte avvik samt det bemerkes at takteking har liten forventet restlevetid. Nytt takteking må påregnes i nærliggende fremtid.

Det er ses en del mosedannelse på taktekinge.

- Lokal utbedring må utføres.
- Når takteking og undertak begynner å bli gamle, øker risikoen for lekkasjer, noe som kan føre til omfattende og kostbare reparasjoner av underliggende konstruksjoner dersom en ikke foretar tiltak på konstruksjonene før dette oppstår.

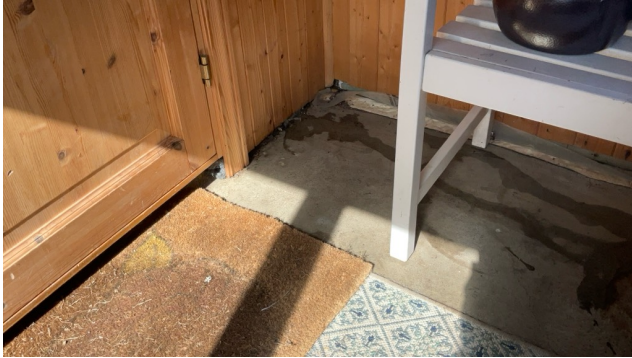
Undertak/takpapp er ikke ført opp bak kledningen, og vannbrett er kun festet i kledningen uten tilstrekkelig innfesting eller bakliggende tetting. Dette medfører økt risiko for vanninntrenging i veggkonstruksjonen. Under beferingen pågikk vask av fasadene, og i den forbindelse ble det registrert lekkasje/vanninntrenging fra dette området. Eier opplyste på befering at dette var første gang ble registrert.

Synlig lekkasje etter fasade vask

Dette innebærer at kledning over takteking må demonteres for å gi nødvendig adgang. Undertaket må deretter føres tilstrekkelig opp bak kledningen slik at korrekt overlapp og fuktsikring oppnås. Videre må vannbrett monteres korrekt på veggens utlekting/bakliggende konstruksjon, og ikke direkte på kledningen, for å sikre kontrollert vannavrenning og redusert risiko for fuktinntrenging i veggkonstruksjonen

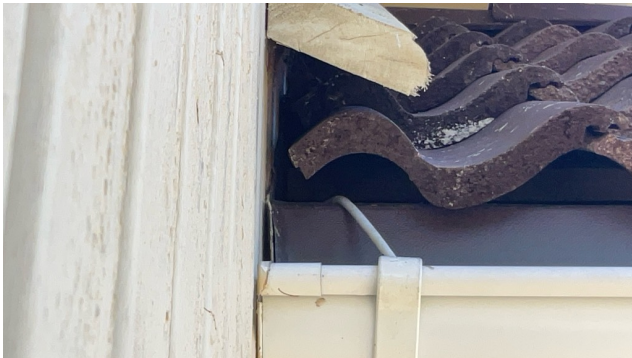
Undertak er ikke ført opp bak kledningen.

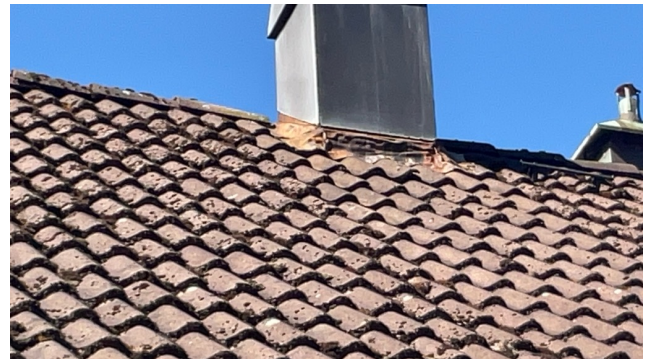
Pipebeslag fremstår med økende værslitasje og elde, og bør påregnes oppgradert i nærliggende fremtid.

Økende slitasje på pipe

Øvrige beslag anbefales oppgradert i forbindelse med fremtidig utskiftning av resterende takteking.

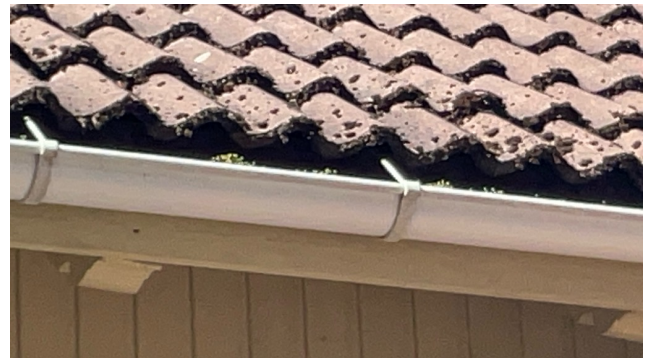
Takrenner fremstår stedvis fulle av mose, barnåler og annen vegetasjon. Dette kan hindre tilstrekkelig avrenning av vann og medføre økt risiko for fuktbelastning på takfot og fasade.

Takrenner ses stedvis fulle med vegetasjon

Takrenner må renses for mose, barnåler og annen vegetasjon. Videre bør nedløp og tilhørende drenerør spyles, da det er risiko for at disse er eller kan bli tettet, med påfølgende fare for mangelfull avrenning og fuktbelastning.

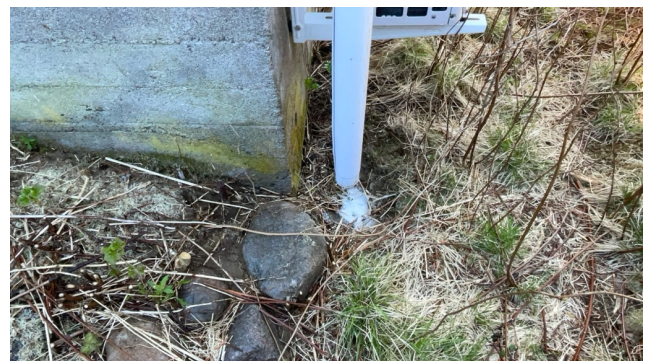
Ikke alle nedløp har bortledning av overflatevann

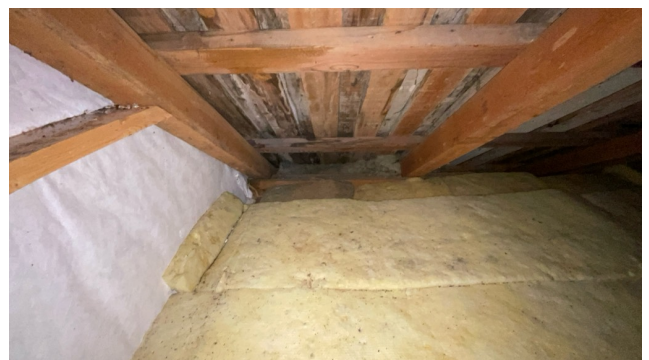
Loftet fremstår med noe begrenset gjennomlufting. Det er i tillegg registrert en del mindre vepsebol samt enkelte eldre angrep etter husbukk, men ingen skader som tilsier svikt.

Begrenset lufting fra hyllebord

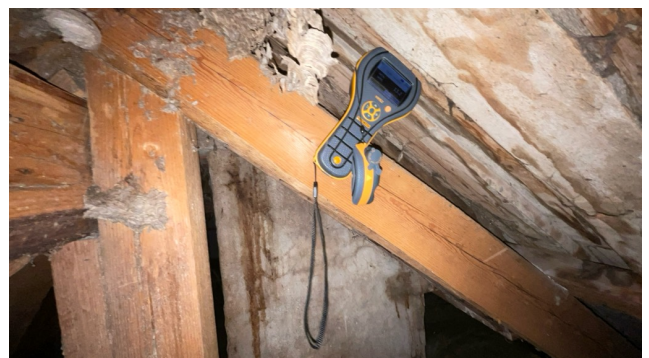
Det er observert eldre fuktskjolder. Det ble ikke registrert forhøyede fuktverdier ved befaringen.

Ingen forhøyede fuktverdier er målt. Eldre angrep etter husbukk.

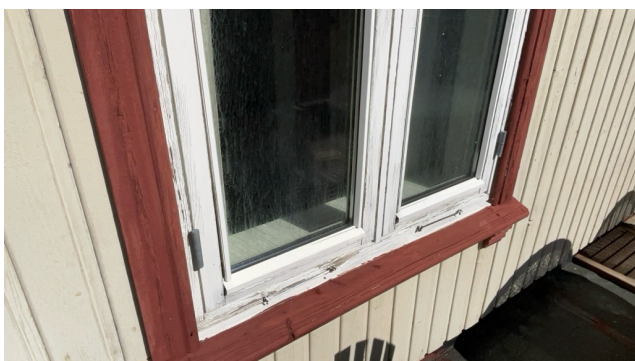
Værslitte vinduer (her mot sør)

Det bør påregnes overflatebehandling for å ivareta vinduenes funksjon og levetid.

Basert på alder og forventet levetid bør det planlegges oppgradering eller utskifting av vinduene innen 5-10 år, for å unngå redusert isolasjonsevne og økt risiko for varmetap eller fuktskader.

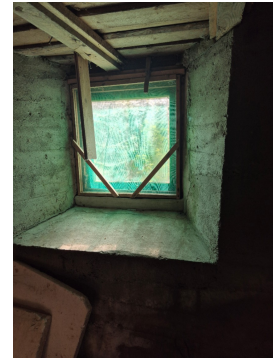
- Karmene i vinduer er slitte og det er sprekker i trevirket.

Vinduer er trolig fra byggeår og må påregnes oppgradert omgående som følge av alder, utetthet i omramming samt begrensede isolerende egenskaper.

Kjellervinduer må oppgraderes omgående.

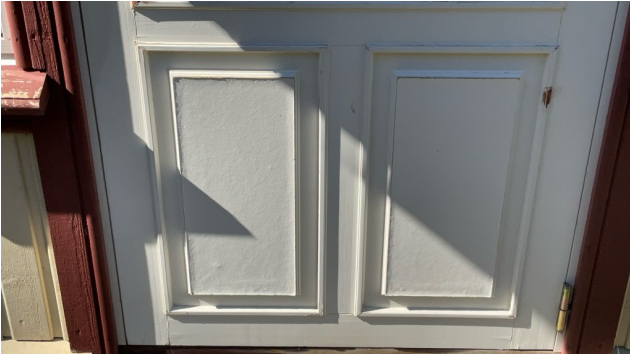
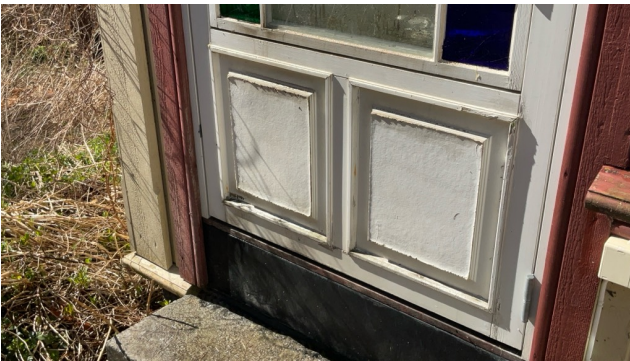
Alle nyere dører er utført med profilering i MDF materiale som er meget utsatt for fuktpåkjenning. Over tid har overflatebehandlingen blitt slitt, og fukt har trengt inn i dørbladene.

Det er som følge av dette registrert fuktskader på samtlige nyere dører. Skadene vurderes å være av betydning for både funksjon og levetid.

Fuktskadet dører

Det bør påregnes at samtlige dører oppgraderes i nærliggende fremtid som følge av registrerte skader og redusert funksjon.

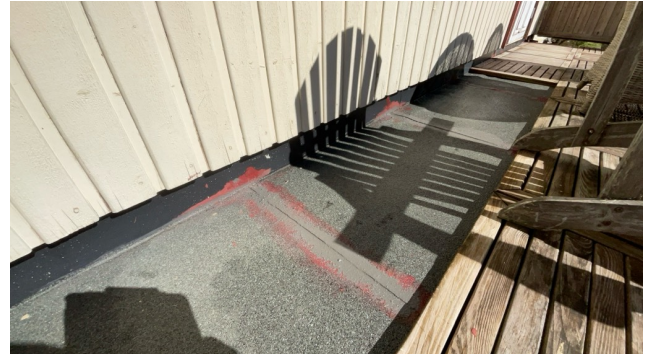
Eier har nylig overflatebehandlet skjøter mellom membran

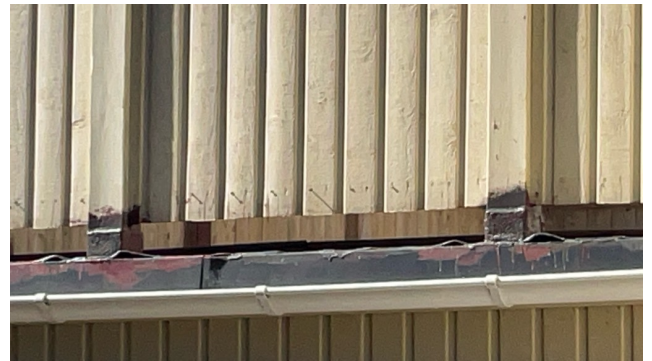
Membran har stedvis løsnet noe fra beslag i front.

- Mer enn halvparten av forventet brukstid er passert på tettesjikt/membran.
- Balkong/terrasse ligger over innredede boligrom, usikker konstruksjon. Konstruksjonsutforming gir økt fare for skader.
- Det er påvist at dekke på terrassen har en del sprekker.
- Det er værslitt/oppsprukket trevirke/trepaneler.

- Andre tiltak:
- Det må foretas tiltak for å lukke avviket.
- Tidspunkt for utskiftning av tettesjikt/membran nærmer seg ut ifra alder på dagens tekking.

Det bør videre påregnes ny overflatebehandling av rekkverk samt etterstramming og kontroll av innfestninger.

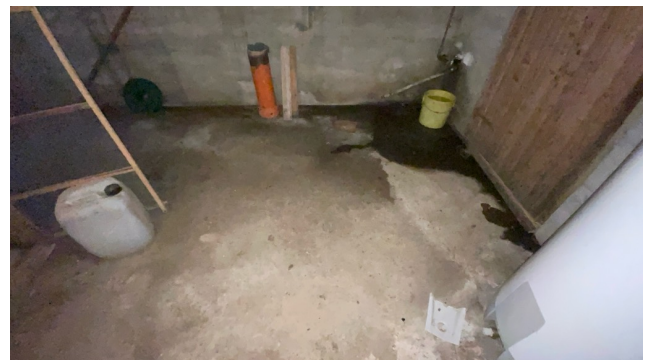
Eldre kjellergulv har ikke dampspærre under betongdekke og fukttopptrekk vil dermed forekomme.

Synlig fuktinntrening i kjeller

Det er viktig at tilkomst av fukt begrenses og dette må ses i sammenheng med drenering og bortledning av overflatevann

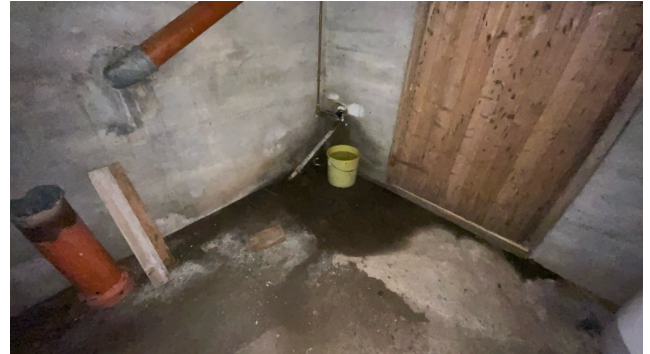
- Det er påvist indikasjoner på noe fuktgjennomtrenging i kjellergulv.
- Det er påvist synlig fuktighet på mur/gulv i kjeller.
- Det er avvik:
- Det er registrert insekter - symptom på fuktig miljø

Fuktinnsig på gulv

- Tiltak:
- Det må foretas tiltak for å redusere/begrense fuktgjennomtrenging inn i kjeller.

Det er viktig å begrense fuktinnsig. Dette må sees i sammenheng med tilfredsstillende bortledning av overflatevann fra terreng samt fungerende drenering rundt bygningen. Videre bør organisk materiale ikke lagres i kjeller, og det må påses at rommene opprettholder tilfredsstillende temperatur.

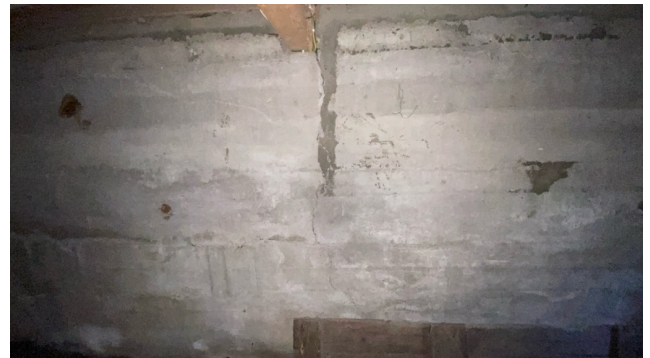
Sprekker i grunnmur

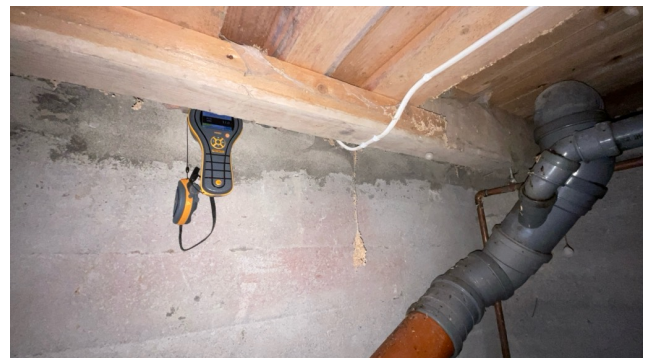
Det er registrert mindre forhøyninger av fukt med måleinstrument i bjelkelag mot grunnmur.

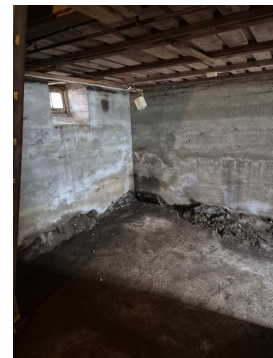
Fuktinnsig langs grunnmur-fjell

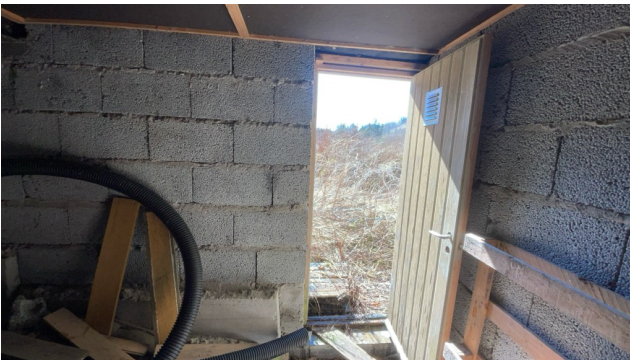
- Det er ikke tilfredsstillende ventilering av krypkjeller.
- Det er for dårlig terrengfall vekk fra konstruksjonen.
- Krypkjelleren har risiko for ytterligere skadepotensiale.

Begrenset ventilasjon av rommet.

- Bedre ventilering må etableres.
- Terrengfall i tilknytning til konstruksjonen må utbedres.
- Jevnlig kontroll av krypkjeller anbefales for forebygging av skader.

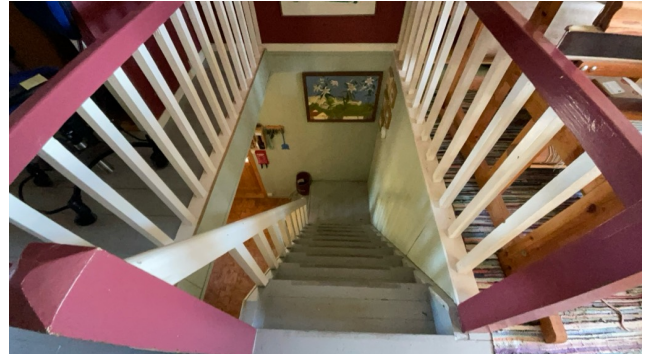
Trappen er nokså bratt og lite egnet for trapp mellom boligrom.

Trappen og rekkverk/sikring må påregnes skiftes ut for å tilfredsstillere dagens krav til trapp.

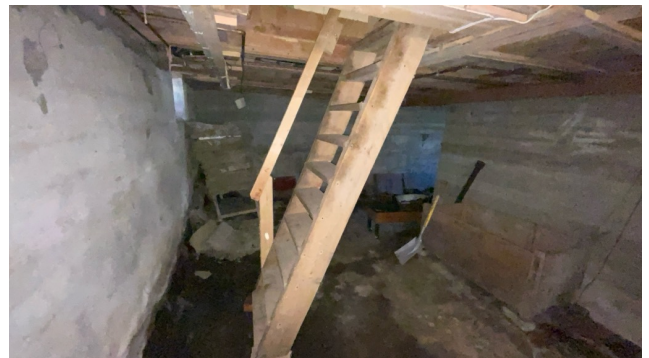
Bratt trapp som ikke har egnet bruksfunksjon

- Trappen må påregnes skiftes ut.

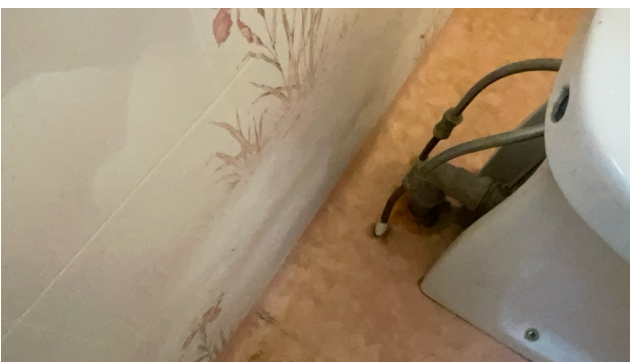
Gulvgjennomføringer er ikke tette.

- Våtrommet må totalrenoveres. Alle forhold med tettesjikt, våtsone, sluk m.m. må dokumenteres.
- Manglende oppgradering av våtrommet medfører høy risiko for at konstruksjonene ikke vil tåle vanlig bruk av vann eller lekkasjer. Dette kan føre til fuktskader på tilstøtende konstruksjoner.

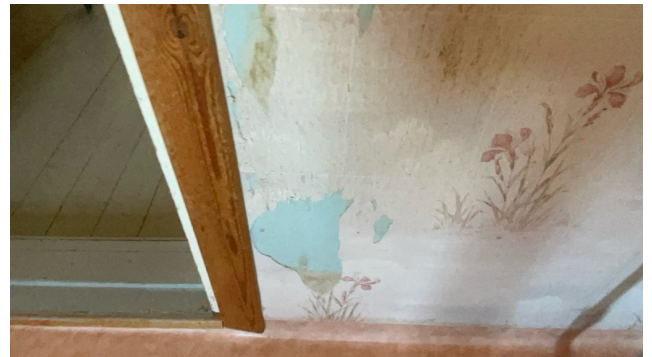
Våtromstapet er stedvis revet/skadet.

Skadet våtromstapet

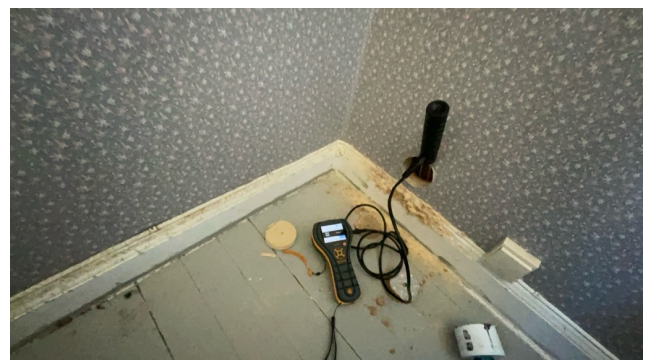
Hulltaking er foretatt, uten å påvise unormale forhold

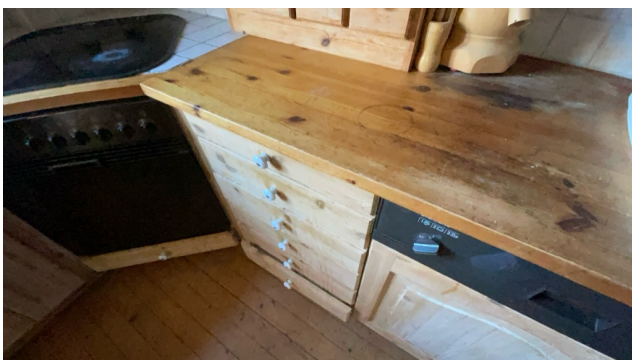
- Det er påvist fuktskjolder i overflater.

Økende slitasje

Tiltak må påregnes. Oppgradering/utskiftning bør vurderes på sikt, spesielt dersom boligen planlegges modernisert.

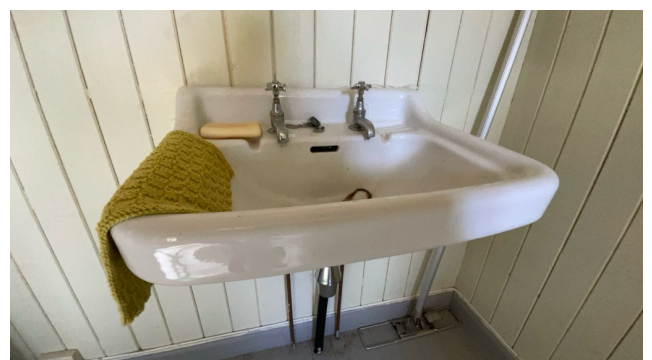
Det drypper fra rørskjøter/blandebatteri. Lekkasje ledes kun til vask.

Det drypper fra blandebatteri.

- Utette rørkoblinger må skiftes/utbedres.

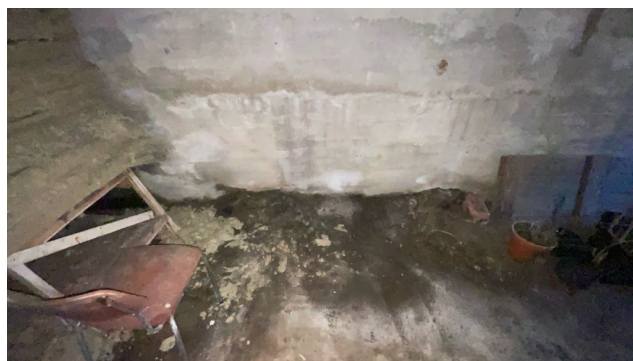
- Det mangler, eller på grunn av alder er det sannsynlig at det mangler, utvendig fuktsikring av grunnmuren ved kjeller/underetasje.

Synlig fuktinnsig mellom grunnmur-berg

- Fuktsikring av muren må etableres inkl. klemlist.

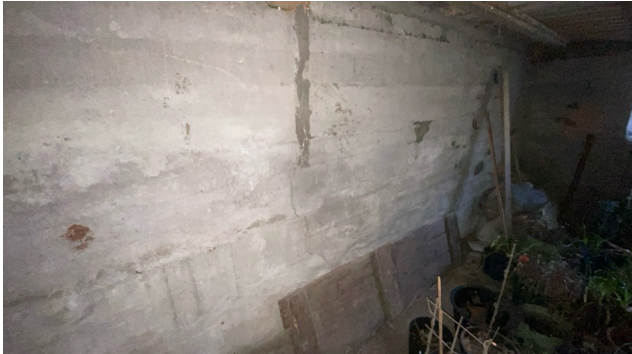
Det er registrert noe mindre setninger samt riss og sprekker i grunnmur, forenlig med byggegrunn bestående av løsmasser i kombinasjon med berg samt byggets alder.

Sprekker i grunnmur

- Det må foretas lokal utbedring.
- Påviste skader må utbedres.

Forholdet kan medføre økt risiko for lokal fuktinntrengning og videre rissutvikling over tid, men funksjonssvikt er per i dag ikke påvist. Eventuelle åpne sprekker må tettes for å redusere risiko for fuktinntrengning.

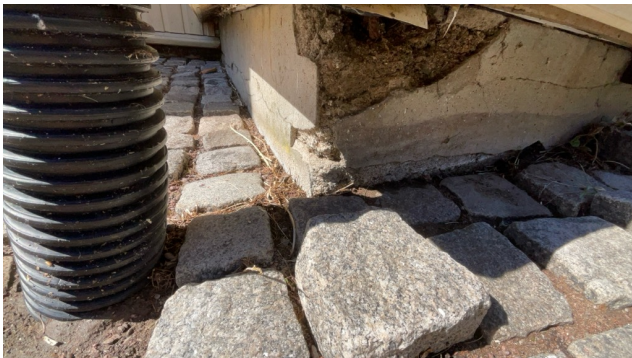
- Det er registrert skråriss som er symptom på setninger.
- Grunnmuren har sprekkdannelser.
- Det er registrert løs puss på muroverflater.

Løs puss

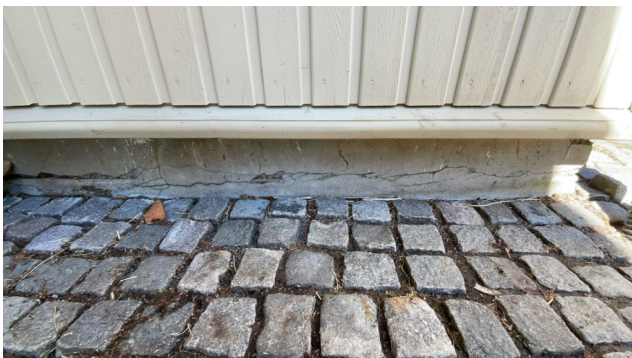
Sprekker
