Tilstandsrapport

Enebolig

Kretavegen 66, 2133 GARDVIK

Rapportdato: 25.02.2025

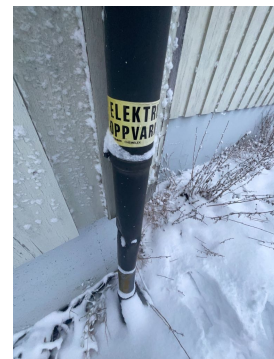
Litt bulker/frostspreg i nedløp. Bortledningsrørende for nedløp ser ut til stor del å kun være på mark (ikke nedgravd).

Bulker

Vedlikehold og reparasjoner på renner/nedløp er påregnelig.

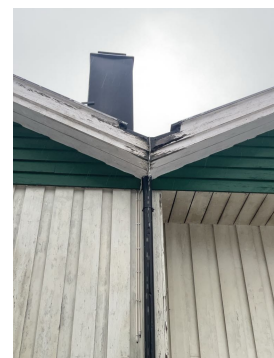
Uheldig løsning- varmekabel lagt- råde i takutstikket

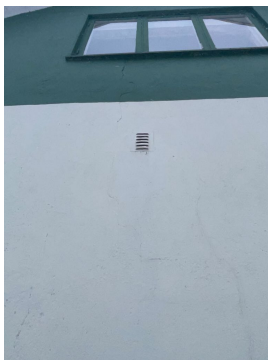
Påvist sprekker både på gavl m/puss og fasade med mexistein (overgangen ved balkong). Panel er montert uten lufterekt og er delvis uten dryppkant på panelender (skråkant). Tid for behandling da det er værslitt og noe partiell råte (bl.a. spiler utenfor terrasse). Det er en setning i stuetilbygg mot opprinnelig murhus hvor tapet er sprukket innefra og glippe mellom trevegg og mur er fylt med byggsaum utenifra. Vindskier har r flass.

Sprekk pusset fasade

Det er tid for utvendig behandling. Overgang opprinnelig del/tilbygg må undersøkes nærmere.

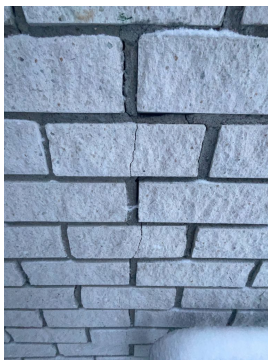
Sprekk mexistein

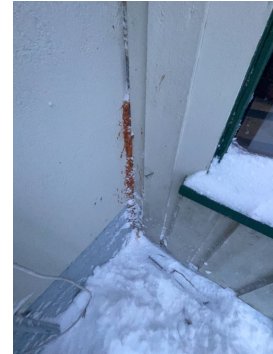
Sprekk m/byggsaum mellom murvegg og trevegg stue

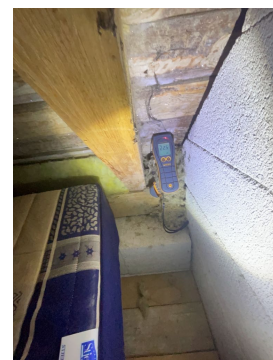
Synlige råteskader på takavslutning på tilbygget del hvor tak går imot hverandre samt i gessimsbord på hjørne ved på opprinnelig del. Uventilerte loft/raft og synlig kondens/ising hvor det er isolert imot undertak ved raft. Skjolder ved pipe med litt forhøyning mot resterende taktro ved fuktsøk.

Ising og fuktig ved uventilert raft

- Råteskadede konstruksjoner må skiftes ut.
- Det må gjøres nærmere undersøkelser.

Løsningen med saltakene mot hverandre på tilbygg er uheldig og det må utbedres skader i området da det er påvist råte utenifra sett, imidlertid er omfanget/estimat usikkert da det ikke er tilkomst til loftet. Det bør derfor etableres tilkomst til loftet for nærmere undersøkelser. Det kan ikke utelukkes at det er tid for å skifte ut tak og undertak (se eget pkt.).

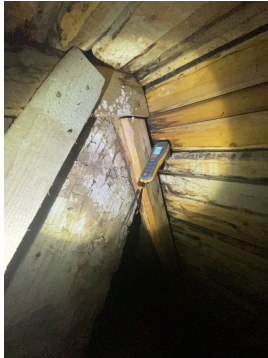
Skjolder, men ikke unormal fukt ved pipe

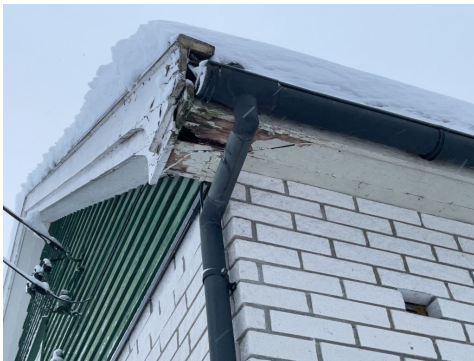
Råte gessims opprinnelig del

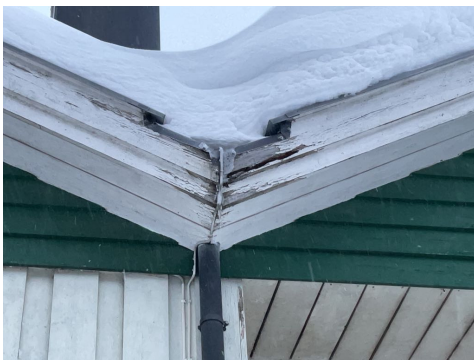
Råte tilbygg hvor tak går imot hverandre

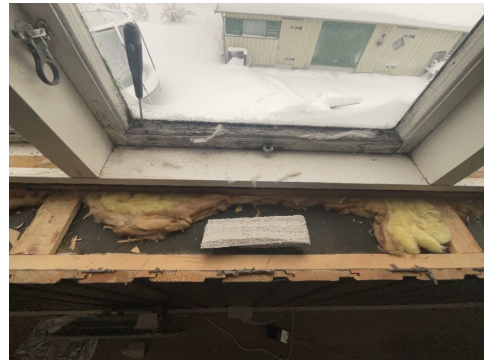
- Det er påvist tegn på innvendig kondensering av enkelte vindusglass.
- Det er påvist vinduer med fukt/råteskader.
- Karmene i vinduer er slitte og det er sprekker i trevirket.

Råte i gammelt vindu 2.etg.

- Det må påregnes noe vedlikehold og at enkelte vinduer må skiftes ut.
- Vinduer med råteskader må erstattes med nye.

Det er satt et estimat for delvis/nødvendige utskiftninger og vedlikehold, men idag er det påregnelig med en generell modernisering av vinduer med unntak av soveromsvinduet som er nokså nytt.

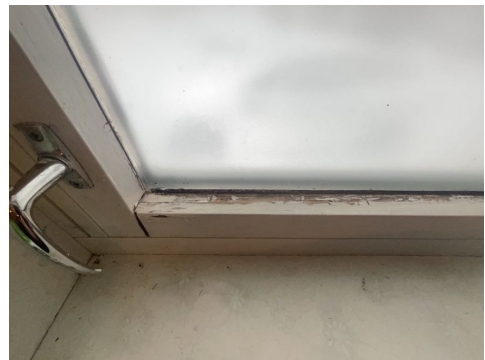
Baderomsvindu

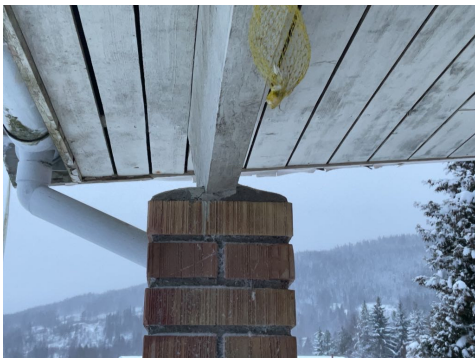
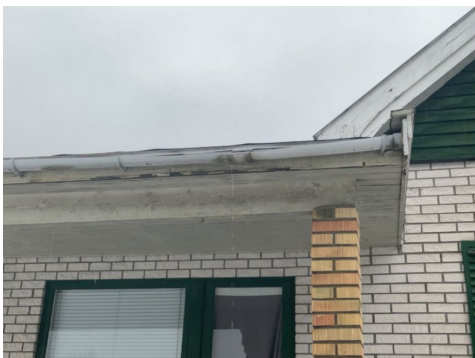
Plastrennen på terrasse har punktvis lekkasjer og drageren for taket er noe vridd.

Plastrenne m/utett skjøt terrasse

Utbedring av renne påregnelig

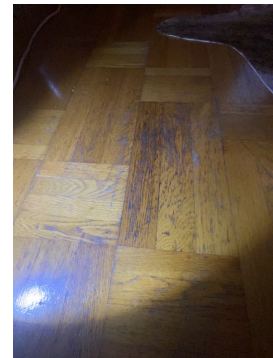
Slitasje gulv

Iflg. eier sprekkene som er påvist ifbm. tilbygg vært stabile i hans eie (siden 2021). Likevel påregnelig å utbedre sprekkene/skjevhet. Oppussingsarbeider av overflater er påregnelig (untatt 2.etg.).

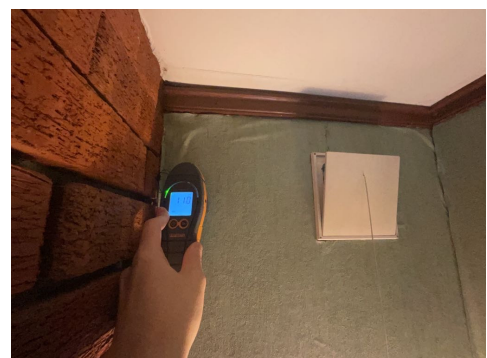
Limslipp/pløsing uthakk stuevegg (råte i takutstikk utv., men ikke målt unormal fukt inv. befaringdagen).

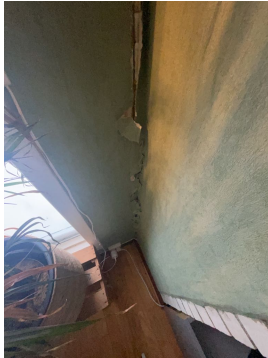
Det er i tilbygget stue større riss/oppsprekk i overgang mot «murt del» samt gulvet svanker i overgang som tyder på at det er blitt en setning i tilbygget. Noe naturlige bruksslitasjer på flater i 1.etg., mens 2.etg. fremstår mere oppusset i senere tid, men det mangler lister på et vindu (planlagt skulle skiftes).

Større oppsprekk stuevegg mot opprinnelig del.

- Gjennomføre ytterligere undersøkelser og foreta utbedring av skade.

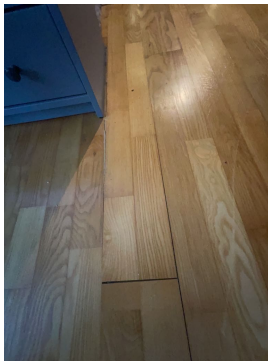
Oppsprekk gulv (i overgang tilbygg)

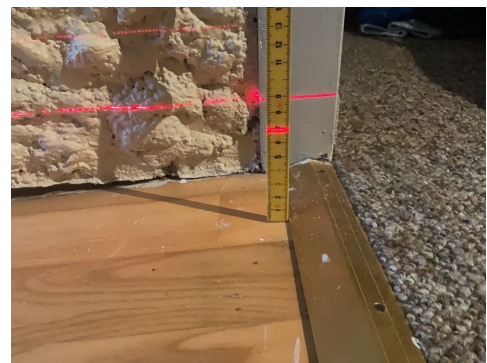
Større svanke i overgang for tilbygget stue på 3cm over kort avstand. Kontrollmålt kjøkken med 27mm avvik fra inngang i rommet til ytterhjørne.

7cm ved inngang til stue

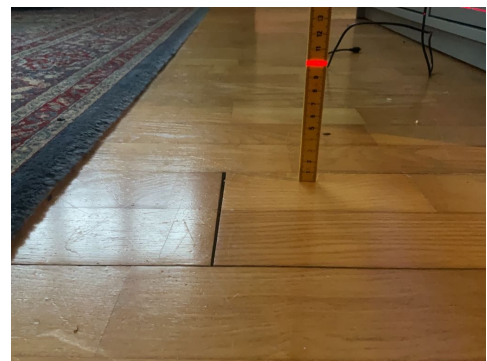
10cm ved TV seksjon stue

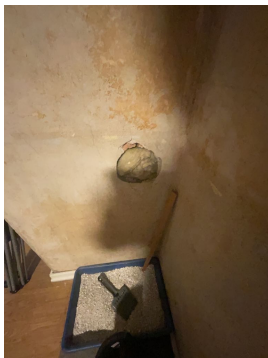
Jøtulovn i kjeller har sprekker i sider samt riss/sprekke i pipe ved røykrørsinnføring. Åpen røykrørsinnføring i gang hovedplan er kun provisorisk tettet m/mineralull samt litt riss i området. Vednisje i stue hovedplan ser ut å ha sunket mtp. skjev/løsnet limtegl og oppsprekking mot pipen. Limtegl på pipe/brannmur mangler i stor grad fuger. Metallfliser på soverom foran peis er løsnet (den yttre på hjørne).

Røykrør kun tettet m/mineralull

Vedovner i kjeller bør fjernes og røykrør her sammen med hovedplanet forskriftsmessig blendes. Vednisje/limtegl i stue må utbedres og ferdigstilles.

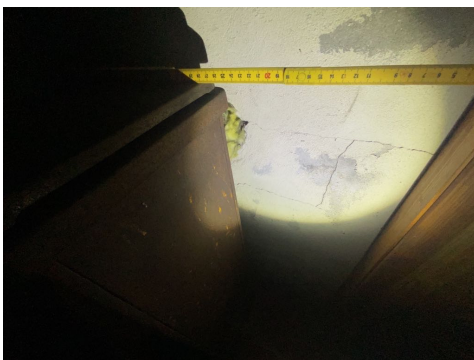
Pipesider på teglpipe er ikke synlig i kjeller da krypkjeller under stuen ikke har tilkomst. Det er i kjeller ufagmessig røykrørsinnføring m/mineralull og vedovnen er noe nært trepanel (noe under 30cm). Peisovn 1.etg. har sprekke i inv. ildfast plate.

Røykrørsinnføring m/mineralull og kort avstand til treverk vedovn kjeller.

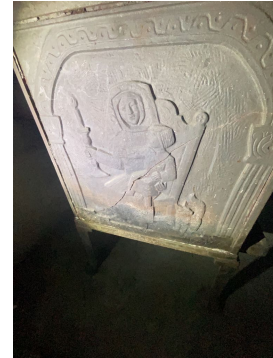
Sprekk i jøtulovn

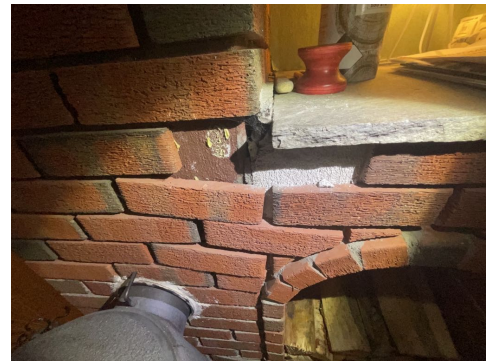
Skjev og løsnet limtegl

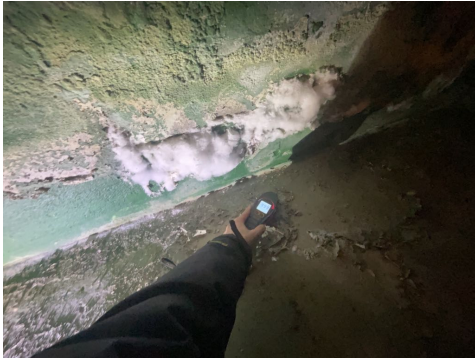
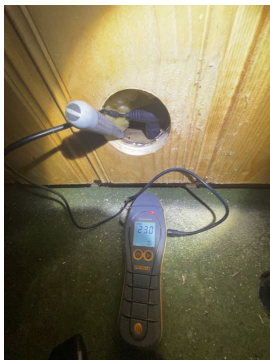
Ved hulltagning i innerste rom er det påvist høyt fuktnivå i påforingen, fuktig isolering og råte i lekten. Det er også andre steder på panel i rommet påvist skjolde, råtedannelse og høye fuktverdier utenifra (mot vaskerom).

Råte i utlektning ved hulltagning innerste rom

I første omgang bør påforingsvegger av treverk/panel innerste rom bør fjernes og god ventilasjon opprettholdes. En slik uinnredet kjeller bør nødvendigvis i etterkant ikke ta skade av fuktvandring i mur, men bør observeres over tid. Det kan ikke utelukkes videre tiltak med redrenering om f.eks. fritt eksponert vann forekommer (usikkert/forsiktig estimat).

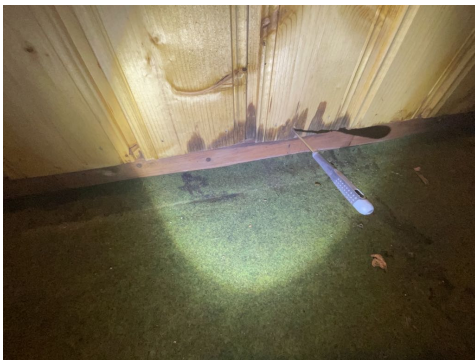
Fuktskjolde/råte nedkant innerste rom

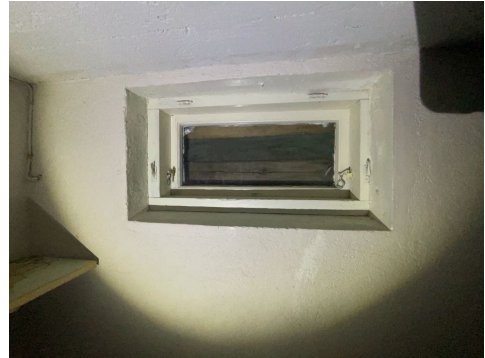
Tettet vindu som trolig leder til kryptrommet

- Om mulig bør det forsøkes etablert adkomst til kryptkjeller slik at den kan inspiseres. Dette er en utsatt konstruksjon.

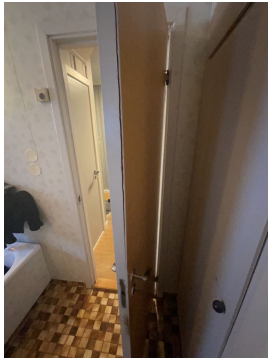
Baderomsdøren har sprekk og defekt vrider/låsekasse (have henger). Ellers noen mindre merker/bruksslitasje samt en av de nyere soveromsdørene mangler noe belistning.

Baderomsdør sprekk

- Lokal utbedring må påregnes.

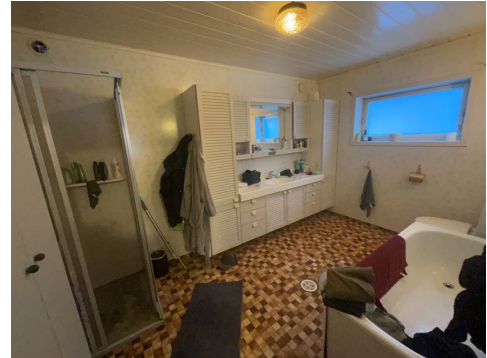
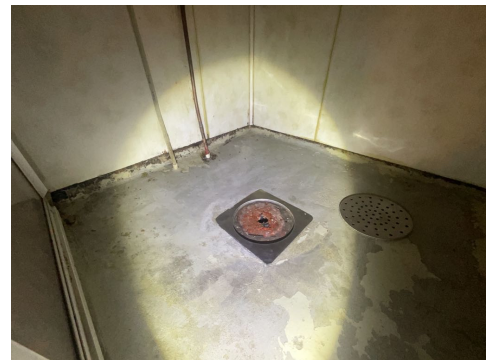
Tettesjikt kan ikke verifiseres i gulv og betonggulv m/hjemmelaget slukløsning i dusj (avgrenset fra resten av rommet med oppkant) har avflassing. Kan ikke synes tetteløsninger ved rørgjennomføringer og påvist riss i hjørnefuge mot sokkelflis. Våtromsplater på vegg har fuktskader spesielt i nedkant dusjhjørne. Rommet har ikke forsert avtrekk (kun veggventil). Ikke dagens krav til fall (ca 1cm fra terskel til sluk). Innredninger er eldre og naturlig noe slitt som riss rundt bunventil og løs dusjdør i bunn. I kjeller er det påvist dråper på 2 koplinger tilkoplek sluket.

Dusjhjørne

- Våtrommet må totalrenoveres. Alle forhold med tettesjikt, våtsone, sluk m.m. må dokumenteres.

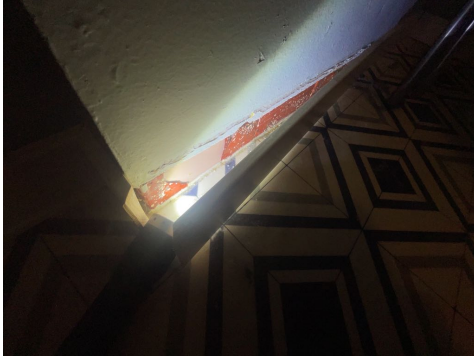
Ikke oppbrett på belegget (gammel epoxy bak)

Det er ikke dagens krav til tettesjikt i våtsoner selv om dette trolig er fungerende ved lett belastning som vaskerom. For TG1 må nytt tettesjikt i våtsoner etableres (hele gulvet m/oppbrett på vegg og fagmessig tetninger mot sluk og rundt rør).

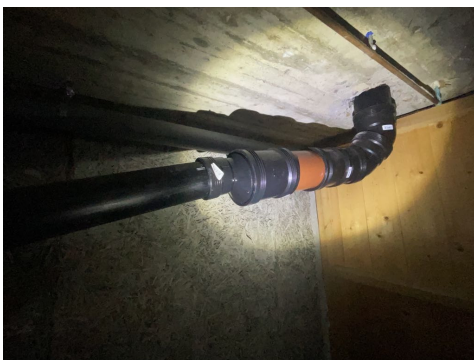
Toaletterør er strupet ned til 75mm i kjeller.

- I forbindelse med oppgradering av våtrom vil det være naturlig med utskiftning av rør.

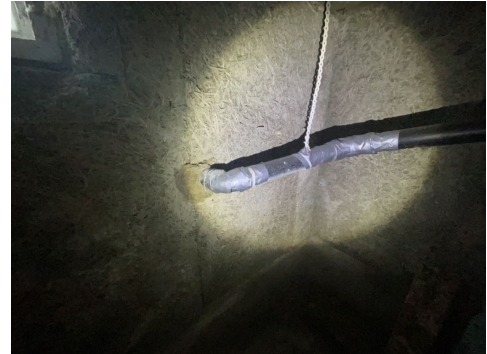
Tapede rørbend

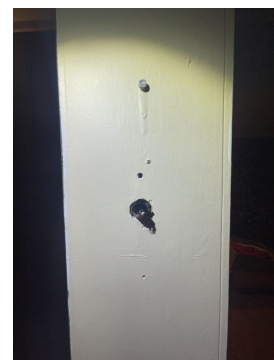
Løs ledning stue.

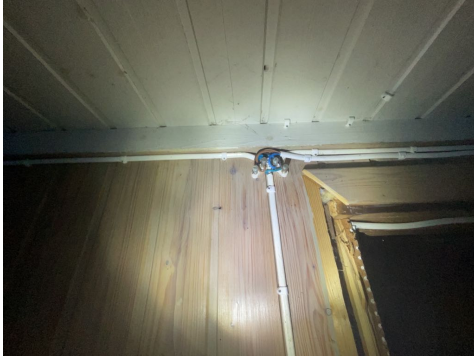
Koplingsboks garasje uten deksel

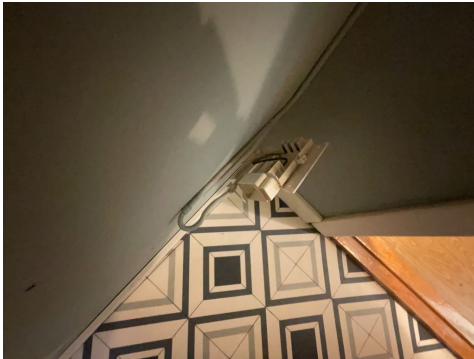
Løs feste for kobling til varmeovn vaskerom.
