Kretavegen 66, 2133 GARDVIK

**Romslig enebolig i landlige  
omgivelser \* Solrikt \* Stor og åpen  
tomt \* Garasje/uthus**

Befaringsdato: 24.02.2025

Rapportdato: 25.02.2025

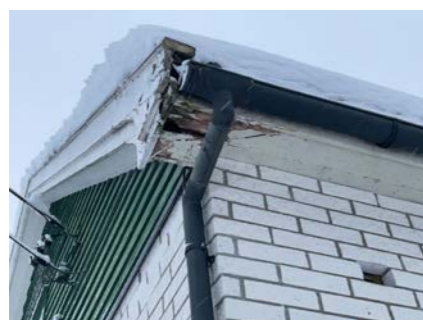
Synlige råteskader på takavslutning på tilbygget del hvor tak går imot hverandre samt i gessimsbord på hjørne ved på opprinnelig del. Uventilerte loft/raft og synlig kondens/ising hvor det er isolert imot undertak ved raft. Skjolder ved pipe med litt forhøyning mot resterende taktro ved fuktsøk.

Råte gessims opprinnelig del

- Råteskadede konstruksjoner må skiftes ut.
- Det må gjøres nærmere undersøkelser.

Løsningen med saltakene mot hverandre på tilbygg er uheldig og det må utbedres skader i området da det er påvist råte utenifra sett, imidlertid er omfanget/estimat usikkert da det ikke er tilkomst til loftet. Det bør derfor etableres tilkomst til loftet for nærmere undersøkelser. Det kan ikke utelukkes at det er tid for å skifte ut tak og undertak (se eget pkt.).

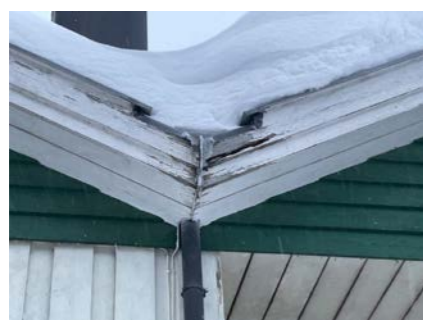
Råte tilbygg hvor tak går imot hverandre

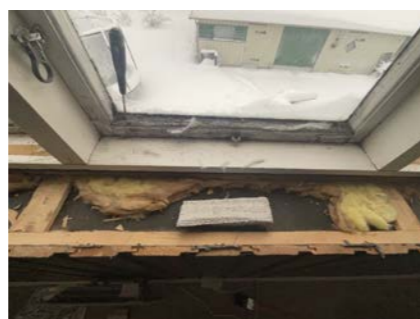
Råte i gammelt vindu 2.etg.

- Det må påregnes noe vedlikehold og at enkelte vinduer må skiftes ut.
- Vinduer med råteskader må erstattes med nye.

Det er satt et estimat for delvis/nødvendige utskiftninger og vedlikehold, men idag er det påregnelig med en generell modernisering av vinduer med unntak av soveromsvinduet som er nokså nytt.

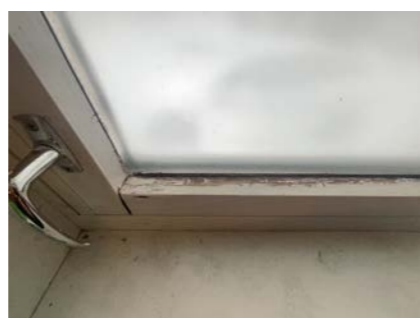
Baderomsvindu

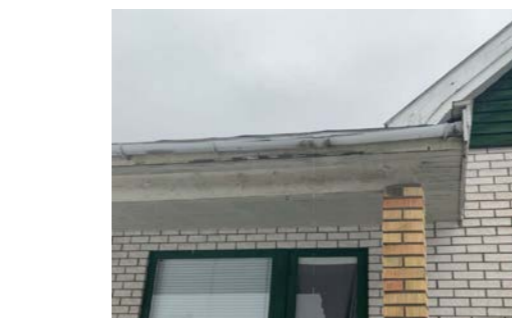
Rekkverket er for lavt i forhold til dagens krav til rekkverkshøyder.  
Plastrennen på terrasse har punktvis lekkasjer og drageren for taket er noe vridd.  
Betongtrapp har sprekke og litt skjevhet i rekkverk.

Plastrenne m/utett skjøt terrasse

Utbedring av renne påregnelig

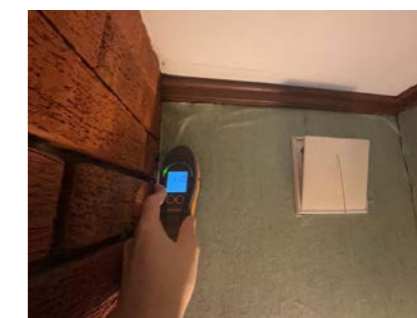
Limslipp/pløsing uthakk stuevegg (råte i takutstikk utv., men ikke målt unormal fukt inv. befaringsdagen).

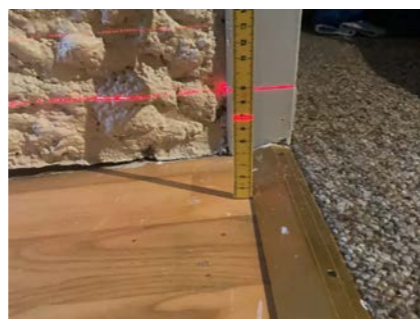
Målt høydeforskjell på over 30 mm gjennom hele rommet.  
Tilstandsgrad 3 gis med bakgrunn i standardens krav til godkjente måleavvik.

7cm ved inngang til stue

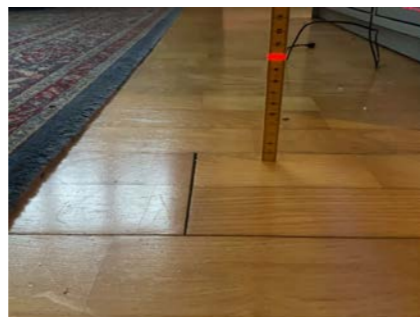
10cm ved TV seksjon stue

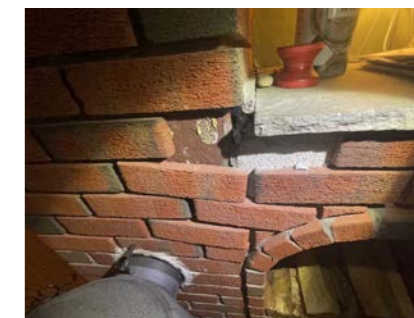
Skjev og løsnet limtegl

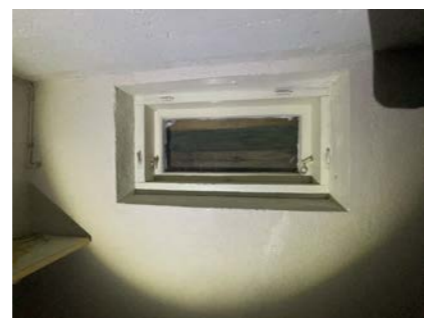
Tettet vindu som trolig leder til kryperommet

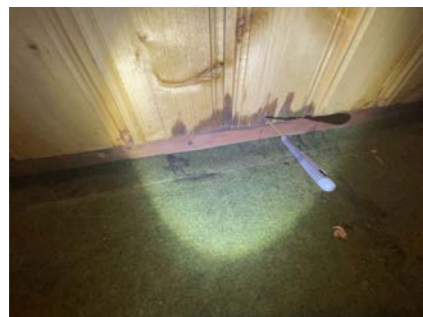
Rom Under Terreng  
Det er i hulltaking påvist fukt-/råteskader.  
Det er påvist indikasjoner på noe fuktgjennomtrenging i kjellergulv.  
Det er påvist indikasjoner på noe fuktgjennomtrenging inn i kjellermur.

Fuktskjolde/råte nedkant innerste rom

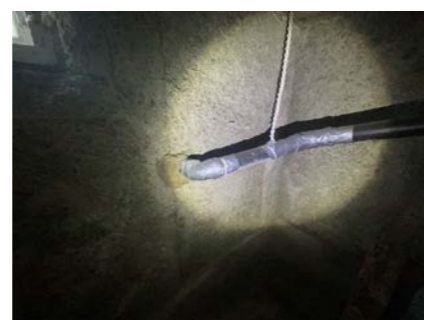
Tapede rørbend

- I forbindelse med oppgradering av våtrom vil det være naturlig med utskiftning av rør.

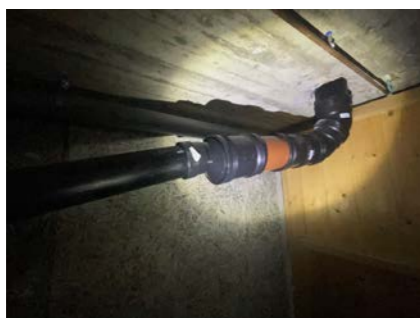
Toaletterør er strupet ned til 75mm i kjeller.

- I forbindelse med oppgradering av våtrom vil det være naturlig med utskiftning av rør.

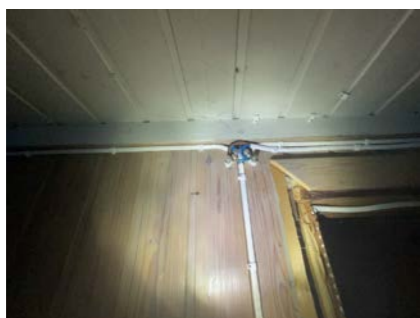
Koplingsboks garasje uten deksel

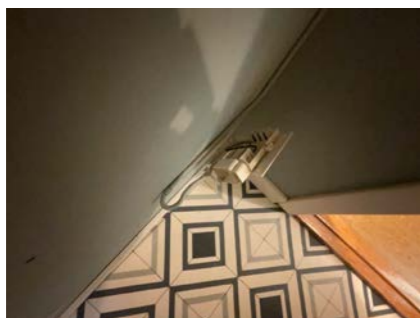
Løs feste for kobling til varmeovn vaskerom.
