# Tilstandsrapport

Enebolig

Næringsrødveien 22D, 1785 HALDEN

Befaringsdato: 09.04.2025

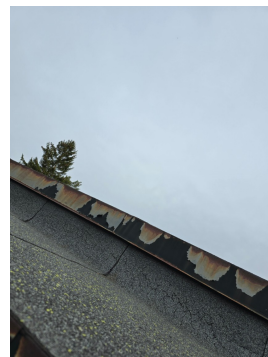
Forkantbord beslag fremstår i dårlig stand med flassing og rustangrep.

Forkantbeslag er modne for å skiftes.

Dette må gjøres samtidig med utskifting av taktekket.

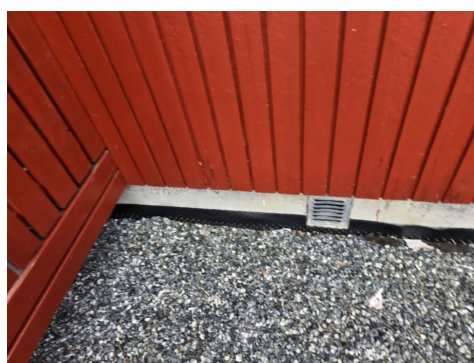
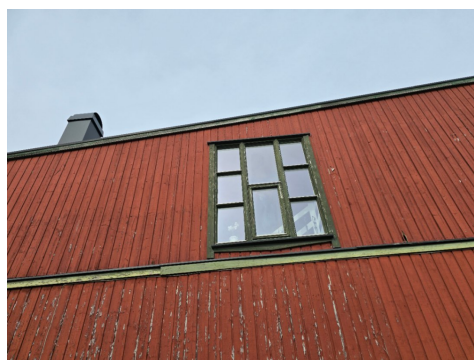
### TG 3 Veggkonstruksjon

- Det er ingen eller liten lufting i nedre kant av kledning mot grunnmur.
- Det er påvist betydelige råteskader i bordkledningen.

Det er omfattende råteskader på fasaden mot øst, samt området mot nord.

- Råteskadet trekledning må skiftes ut.

Det bør påregnes å skifte kledning på hele boligen.  
Utlekking og etterisolering bør da gjøres samtidig.

Ved utskifting av trekledning må lufting utbedres.

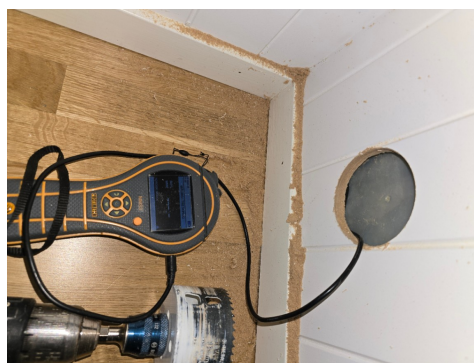
Det er synlig tilsig av fuktighet i den nederste kjelleren.

Hold konstruksjonen under oppsikt med hensyn til kondensering.

Så lenge den nederste kjelleren ikke innredes er det ingen behov for tiltak i forhold til fuktinnsig.
