# Hagegata 48 B 0653 OSLO

## Tilstandsrapport Eierskifte

Boligtype: Leilighet

Byggeår: 1870

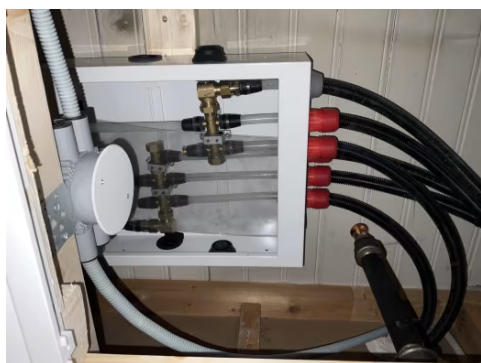
## 6.6 Vannledninger

| <p>Fordelerskapet er plassert i himlingen på badet.</p> <p>TG 2 pga: Avrenning fra fordelerskapet er ikke påvist. Ved eventuell lekkasje vil vannet renne utover taket.</p> <p>Stoppekranen er plassert over gulvet i soverommet.</p> | |

| Det anbefales å lage en avrenning fra fordelerskapet som går til sluk. | |

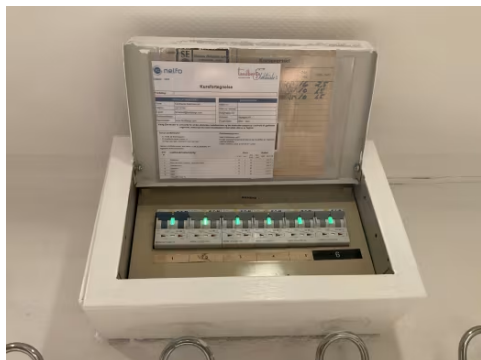
## 6.7 Elektrisk

TG 2 pga: Det mangler samsvarserklæring på deler av anlegget. Dette gjelder arbeider som er utført før 2025. Det foreligger samsvarserklæring på arbeidene som er utført i 2025.

TG-2 er satt pga. manglende dokumentasjon/ samsvarserklæring på deler av anlegget.

Boligen har delvis elanlegg uten dokumentasjon. Det bør gjennomføres en utvidet el-kontroll av en kvalifisert elektroaglig person, og nødvendige tiltak vurderes deretter.

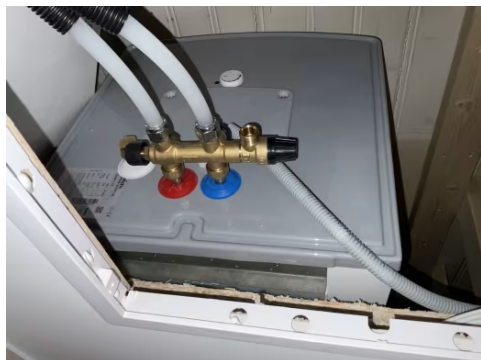
## 6.8 Varmtvannsbereder

TG 2 pga: Bereder er ikke lekkasjesikret med automatisk vannstopppventil.

Det er ikke etablert rør fra trykkventilen på berederen til avløp.

Vannstoppeventil på bereder anbefales etablert.

Det anbefales å lage avløp fra sikkerhetsventilen.

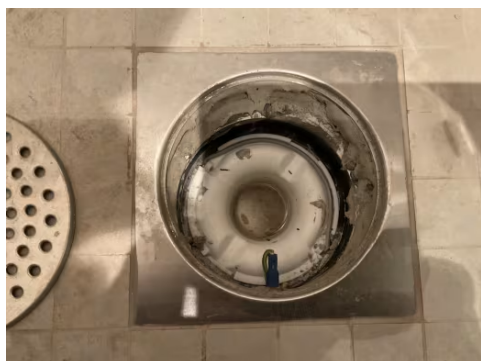
## 6.10 Våtrom

Det er en høydeforskjell på ca. 2 cm fra topp slukrist til topp flis ved døren. Det er membranoppkant ved dørterskel.
