# Tilstandsrapport

Fritidsbolig

Gutubakken 55, 2612 SJUSJØEN

Befaringsdato: 14.10.2025

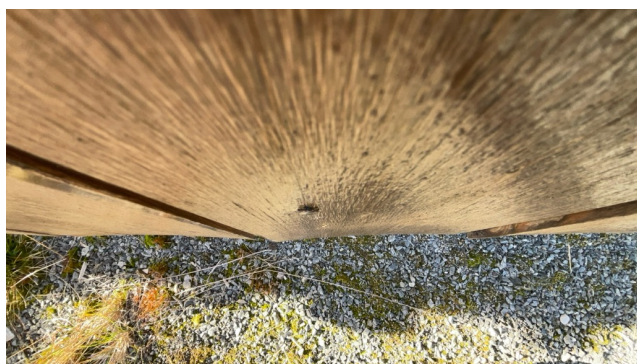
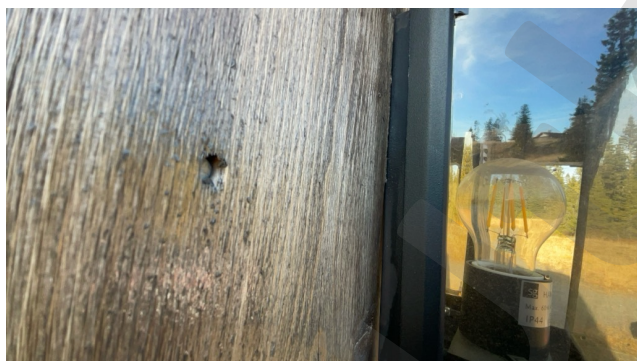
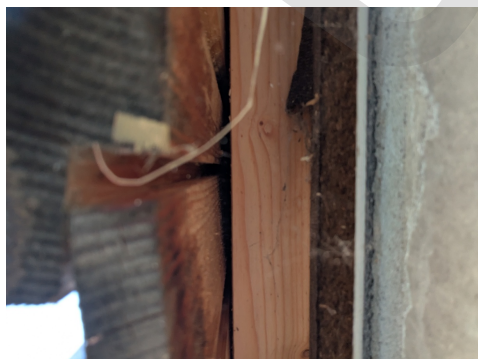
Løse og vridde panelbord bør festes bedre for å unngå åpninger i veggkonstruksjonen, da slike åpninger kan gi tilgang for skadedyr og medføre skader på bygningsmaterialer samt økte reparasjonskostnader.

Det anbefales å tette glipper og åpninger over 6 mm for å hindre inntrengning, samtidig som lufting av konstruksjonen må ivaretas.

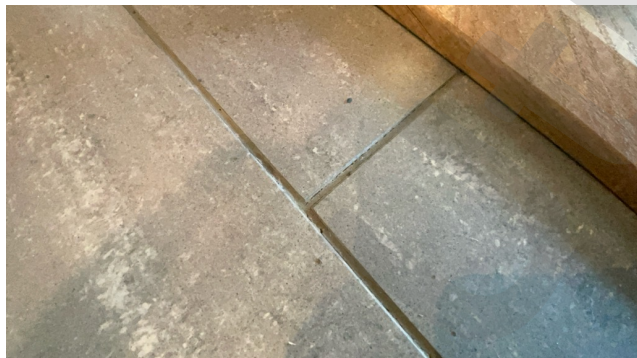
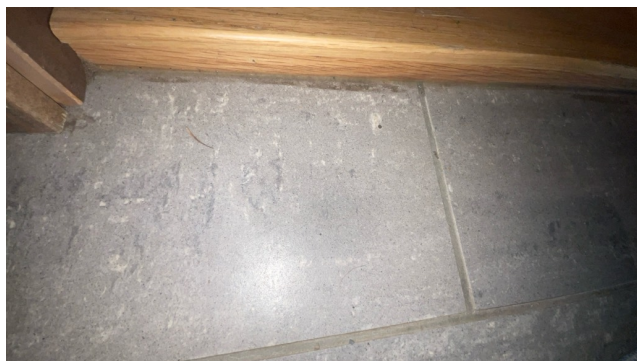
Det er registrert bom i fliser samt sprekker i fuger i gangen.

Flisene bør festes og fugene utbedres for å unngå ytterligere skader og redusere risikoen for at fliser løsner eller at fukt trenger ned i konstruksjonen.

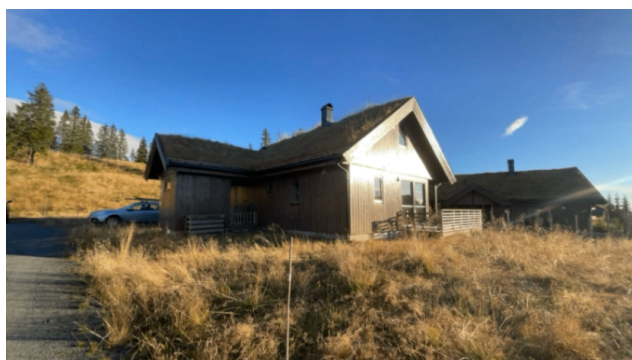
Avvik/merknader fra feier: Det bør monteres gnistfanger på toppen av skorsteinen (maksimal maskevidde 5 mm).

Det bør monteres gnistfanger på toppen av skorsteinen med maks maskevidde 5 mm for å redusere risikoen for brannspredning fra gnister som kan komme ut av pipen. Manglende gnistfanger kan medføre økt fare for brann i nærliggende konstruksjoner eller vegetasjon.

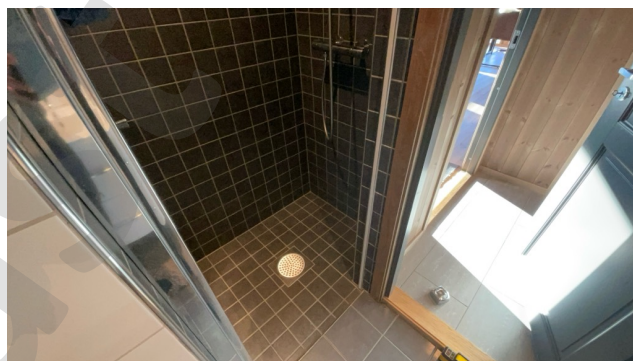
- Det er vindu/dør med ikke fuktbestandige materialer i våtsonen (ved vask, dusj, badekar, osv.), løsningen eller byggematerialet er uegnet.

Til tross for at denne løsningen er lite egnet, indikerer fraværet av synlige skader at konstruksjonen foreløpig tåler belastningen. Det anbefales likevel å overvåke tilstanden nøye og vurdere utbedring for å forebygge potensielle fremtidige problemer.

For å oppnå tilstandsgrad 0 eller 1 må tettesjiktet/materialene skiftes ut.

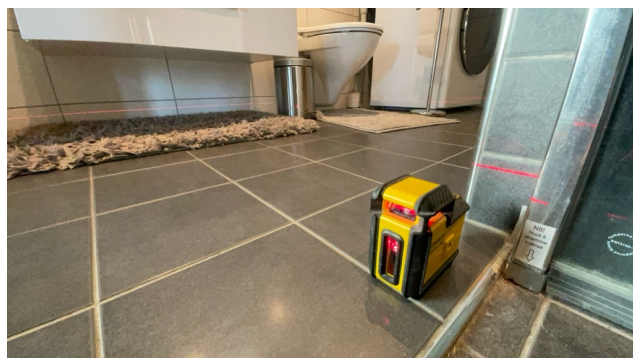
- Det er påvist avvik i krav til høydeforskjell/fall-løsning på våtrommet.

- Til tross for avviket i fall/høydeforskjell til sluk, vil gulvet fortsatt kunne lede vann mot sluket, men med redusert effektivitet. Dette kan potensielt øke risikoen for vannansamling i enkelte områder av badet.

Det bør fremskaffes dokumentasjon på membranløsningen på badet. Manglende dokumentasjon medfører usikkerhet om utførelsen, noe som kan øke risikoen for fuktskader og lekkasjer i konstruksjonen.

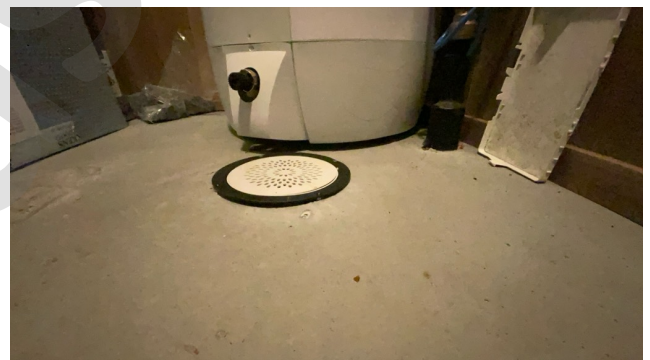
- Det er påvist at eventuelt lekkasjevann fra rør i rør system ikke ledes til sluk eller annen kompenserende løsning.

Gulvet i boden, hvor eventuelt lekkasjevann kan renne, er tilnærmet flatt. Sluket er montert oppå gulvet og er festet med to av fire skruer. Dette medfører at vannet må stige omtrent 1 cm før det kan renne ned i sluket. Det er heller ingen fuktsikring av gulv eller vegger. Flowstop er plassert inne i kjøkkenbenk, men bør plasseres på gulv for også å detektere lekkasje også fra oppvaskmaskin.

Det bør etableres en løsning som sikrer at eventuelt lekkasjevann fra rør i rør-systemet og varmtvannsbereder ledes direkte til sluk, sikres på annen måte, og/eller at gulv og vegger fuktsikres.

Flowstop bør plasseres på gulvet under kjøkkenbenk (ved oppvaskmaskin) for også å kunne detektere lekkasje også fra oppvaskmaskin.

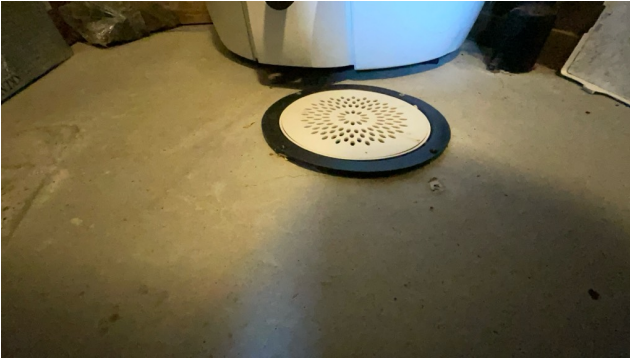
Ufagmessig montering av sluk, manglende membran eller belegg på gulvet øker risikoen for at lekkasjevann trenger inn i omkringliggende konstruksjoner, noe som kan medføre omfattende fuktskader.

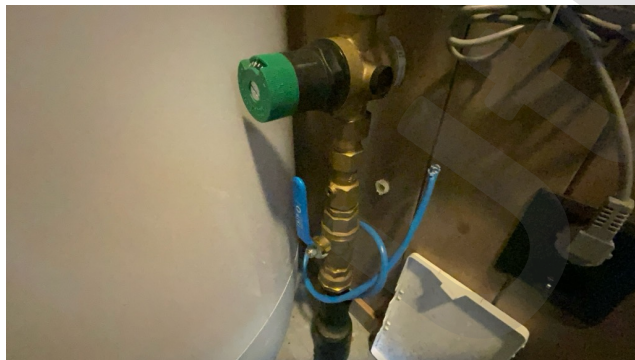
Tingeledning er kuttet.

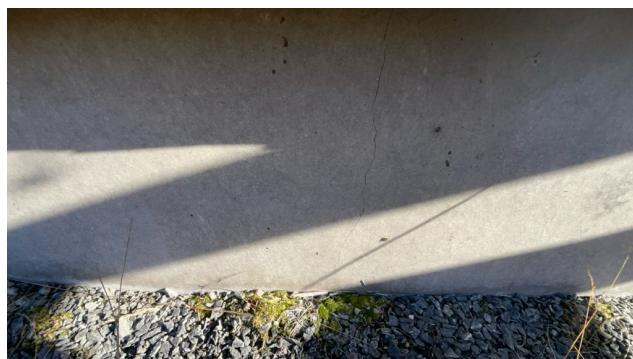
Ikke alle skjøter er fuget, og det er påvist sprek/riss i platen på elementet.

Sprekk/riss og åpne skjøter bør tettes for å hindre vann- og fuktinntrenging, som kan føre til videre skader på konstruksjonen.
