# Tilstandsrapport

Fritidsbolig

Gutubakken 55, 2612 SJUSJØEN

Rapportdato: 11.11.2025

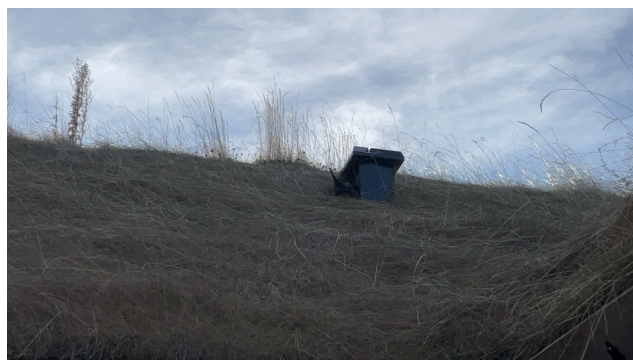
Løs knotteplast (flik som stikker opp) ved takventilhetten bør undersøkes nærmere og utbedres ved behov for å forhindre fuktskader i takkonstruksjonen.

Manglende utbedring kan medføre økt risiko for kondens, fukt og påfølgende skader på konstruksjonen.

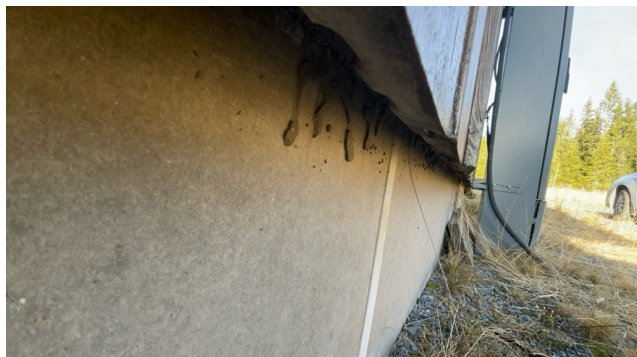
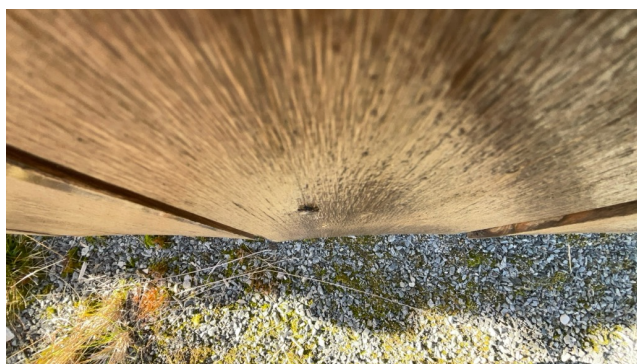
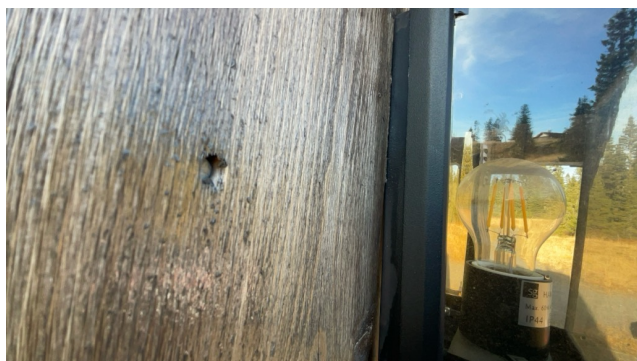
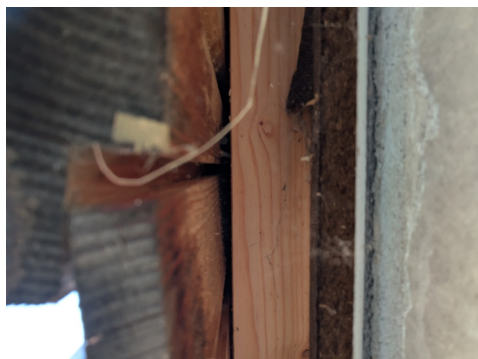
Løse og vridde panelbord bør festes bedre for å unngå åpninger i veggkonstruksjonen, da slike åpninger kan gi tilgang for skadedyr og medføre skader på bygningsmaterialer samt økte reparasjonskostnader.

Det anbefales å tette glipper og åpninger over 6 mm for å hindre inntrengning, samtidig som lufting av konstruksjonen må ivaretas.

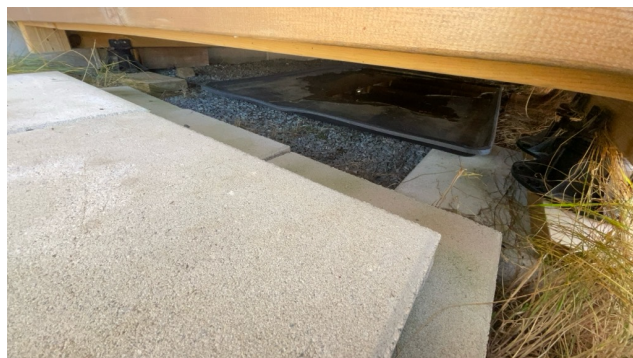
Det var sterk sol under befaring som begrenset bruk av laser utvendig. Skjevheter og bevegelser bør undersøkes nærmere når forholdene tillater det, for å avdekke eventuelle avvik.

Det bør etableres telesikre fundamenter for å hindre setningsskader og bevegelser i terrassen.

Lange spenn bør forsterkes for å redusere risikoen for svikt i konstruksjonen, slik at bæreevnen opprettholdes og sikkerheten ivaretas.

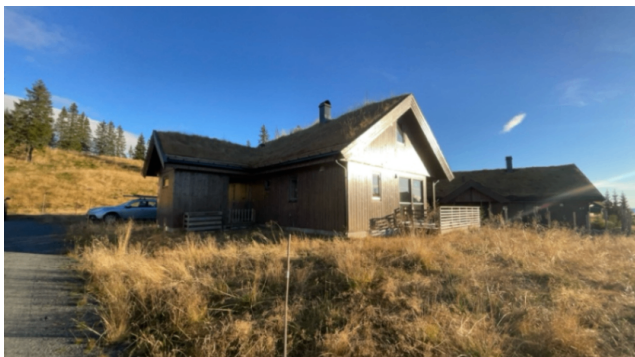
Det er avvik i forhold til merknad fra brannvesenet. Merknad fra brannvesenet: Det bør monteres gnistfanger på toppen av skorsteinen (maksimal maskevidde 5 mm).

Det bør monteres gnistfanger på toppen av skorsteinen med maks maskevidde 5 mm for å redusere risikoen for brannspredning fra gnister som kan komme ut av pipen. Manglende gnistfanger kan medføre økt fare for brann i nærliggende konstruksjoner eller vegetasjon.

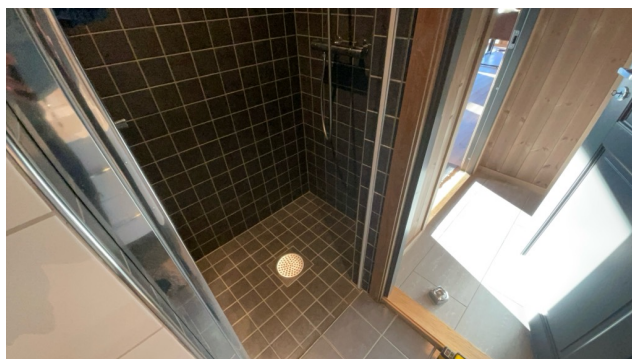
- Det er vindu/dør med ikke fuktbestandige materialer i våtsonen (ved vask, dusj, badekar, osv.), løsningen eller byggematerialet er uegnet.

- Dersom det ikke gjøres tiltak, kan dette medføre oppfukning, oppsvelling og forringelse av materialer over tid og fuktskader på tilstøtende konstruksjoner.

Til tross for at denne løsningen er lite egnet, indikerer fraværet av synlige skader at konstruksjonen foreløpig tåler belastningen. Det anbefales likevel å overvåke tilstanden nøye og vurdere utbedring for å forebygge potensielle fremtidige problemer.

For å oppnå tilstandsgrad 0 eller 1 må tettesjiktet/materialene skiftes ut.

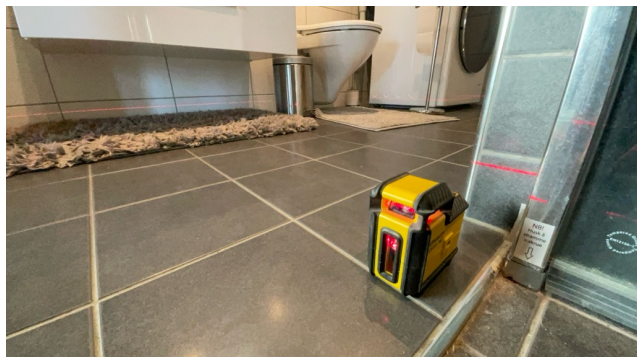
#### ! TG 2 Overflater Gulv

- Det er påvist avvik i krav til høydeforskjell/fall-løsning på våtrommet.

- Til tross for avviket i fall/høydeforskjell til sluk, vil gulvet fortsatt kunne lede vann mot sluket, men med redusert effektivitet. Dette kan potensielt øke risikoen for vannansamling i enkelte områder av badet.

Det bør fremskaffes dokumentasjon på membranløsningen på badet. Manglende dokumentasjon medfører usikkerhet om utførelsen, noe som kan øke risikoen for fuktskader og lekkasjer i konstruksjonen.

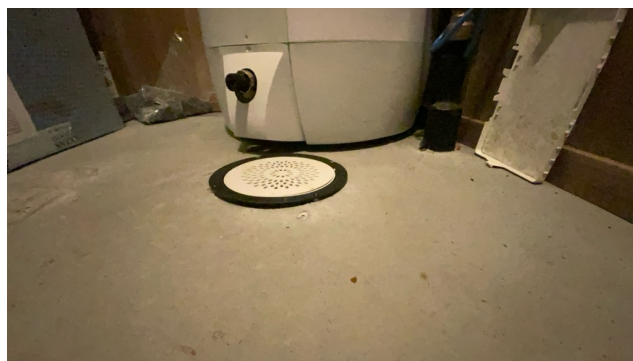
- Det er påvist at eventuelt lekkasjevann fra rør i rør system ikke ledes til sluk eller annen kompenserende løsning.

Gulvet i boden, hvor eventuelt lekkasjevann kan renne, er tilnærmet flatt. Sluket er montert oppå gulvet og er festet med to av fire skruer. Dette medfører at vannet må stige omtrent 1 cm før det kan renne ned i sluket. Det er heller ingen fuktsikring av gulv eller vegger.  
Flowstop er plassert inne i kjøkkenbenk, men bør plasseres på gulv for også å detektere lekkasje også fra oppvaskmaskin.

Det bør etableres en løsning som sikrer at eventuelt lekkasjevann fra rør i rør-systemet og varmtvannsbereider ledes direkte til sluk, sikres på annen måte, og/eller at gulv og vegger fuktsikres.

Flowstop bør plasseres på gulvet under kjøkkenbenk (ved oppvaskmaskin) for også å kunne detektere lekkasje også fra oppvaskmaskin.

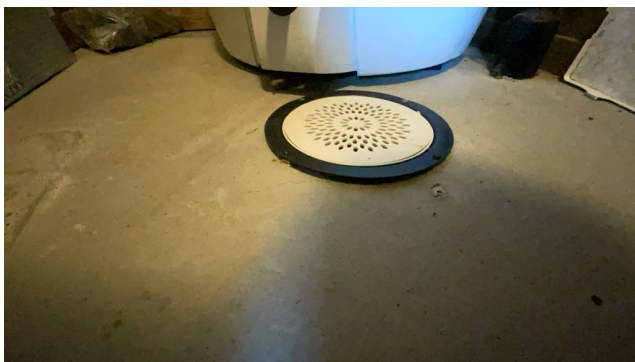
Ufagmessig montering av sluk, manglende membran eller belegg på gulvet øker risikoen for at lekkasjevann trenger inn i omkringliggende konstruksjoner, noe som kan medføre omfattende fuktskader.

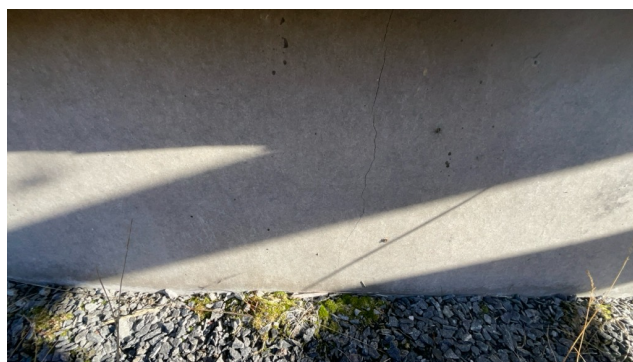
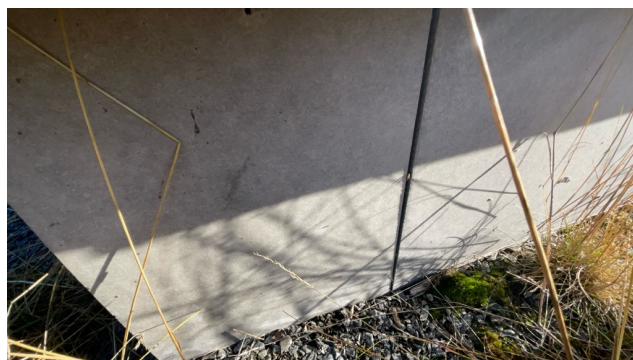
- Grunnmuren har sprekkdannelser.

Ikke alle skjøter er fuget, og det er påvist sprekk/riss i platen på elementet.

Sprekk/riss og åpne skjøter bør tettes for å hindre vann- og fuktinntrenging, som kan føre til videre skader på konstruksjonen.
