# Tilstandsrapport - NS 3600

**Maren F. Sverdrups veg 65**

**7990 Naustbukta**

**Rapport kode: 175696**

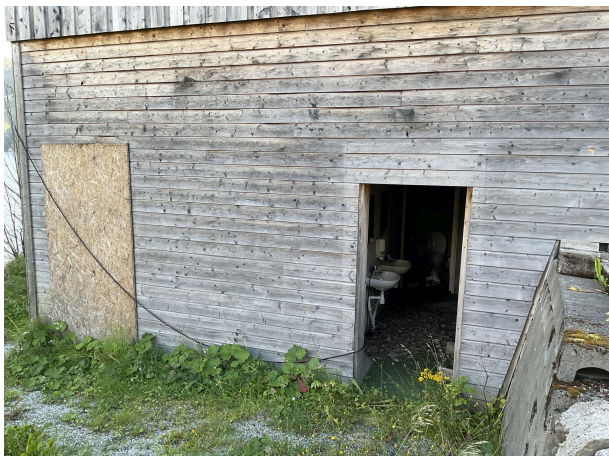
Manglende vedlikehold, mangel av dører

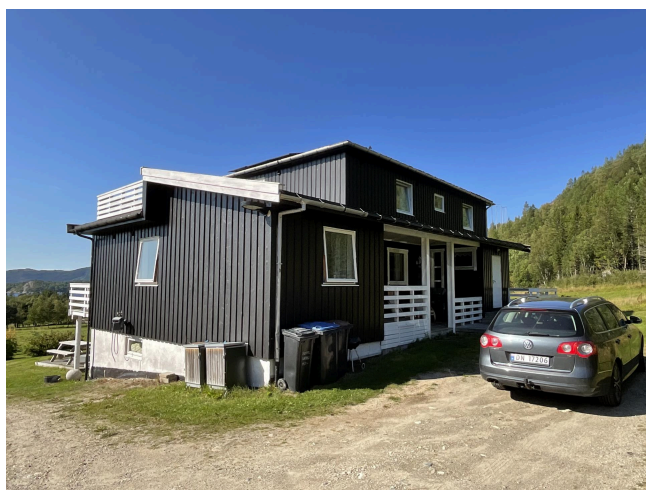
Feil helingsgrad fra grunnmur og utov

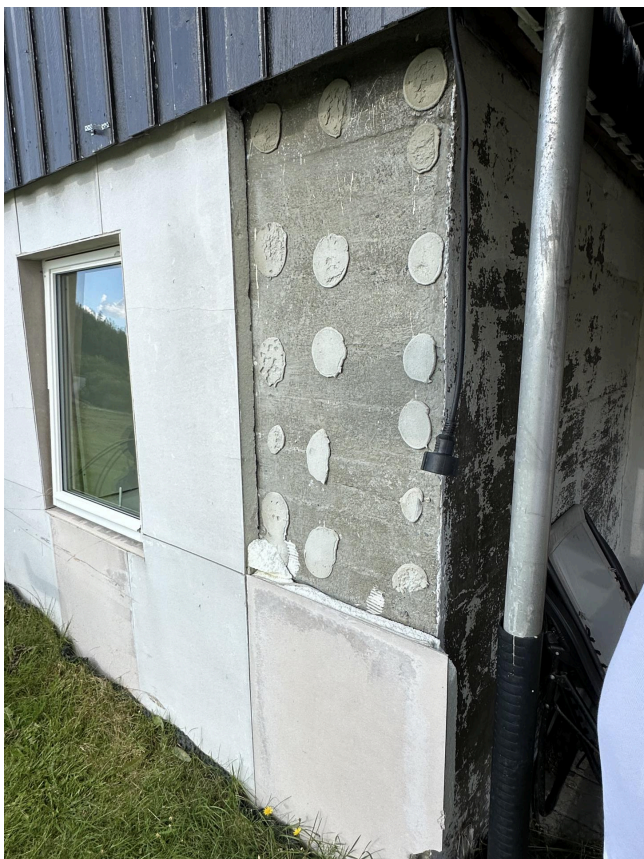
Plasstøpt betong/murt/sparemur, utvendig malt og i front forblendet med isoporplater/fassadeplater, registrert løse isoporplater/sprekker/setninger. Tilbygg med pusset lecamur. Begrenset kontrollerbar grunnmur i kjeller pga mye lagrede ting/ustyr,.

Grunnmur er forblendet med isoporplater/  
fassadeplater -registrert løs plate

For å få TG 1 må bemerkede forhold utbedres.

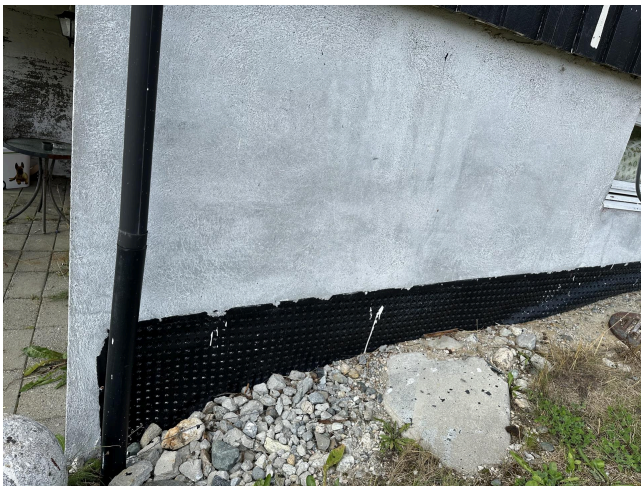
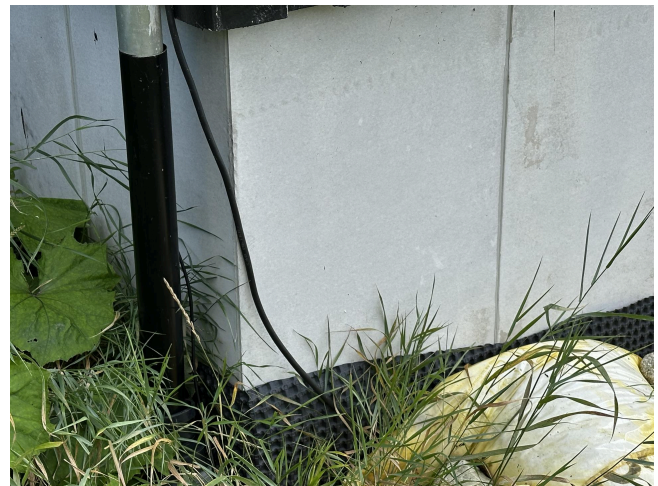
Drenering opplyst oppgradert i ca 1995. Registrert grunnmursplast -stedvis mangel av topplst.

Grunnmursplast mangler topplst

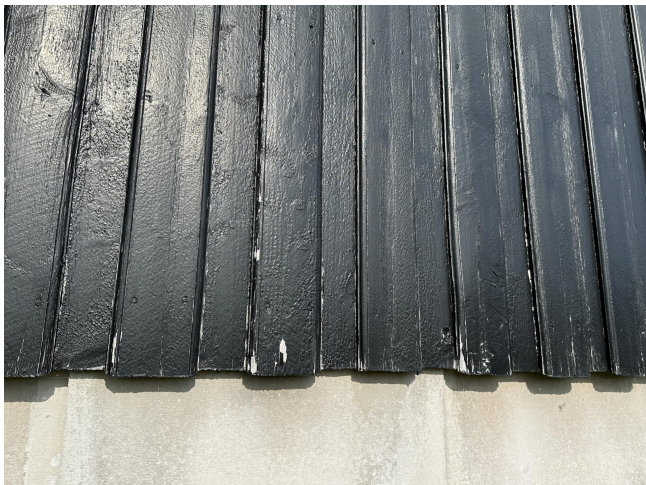
Stående profilert kledning. Registrert fuktpåkjenninger med flasse maling.

Fuktpåkjent med flasse maling

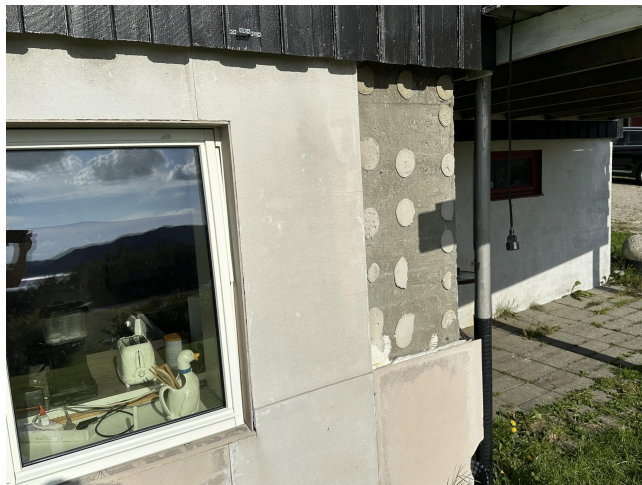
Stående profilert kledning. Registrert fuktpåkjenninger med flassete maling. Fasadeplate m/pålimt isoporplate har løsnet. Stedvis sprukket fasadeplater.

Fasadeplate m/pålimt isoporplate har løsnet.

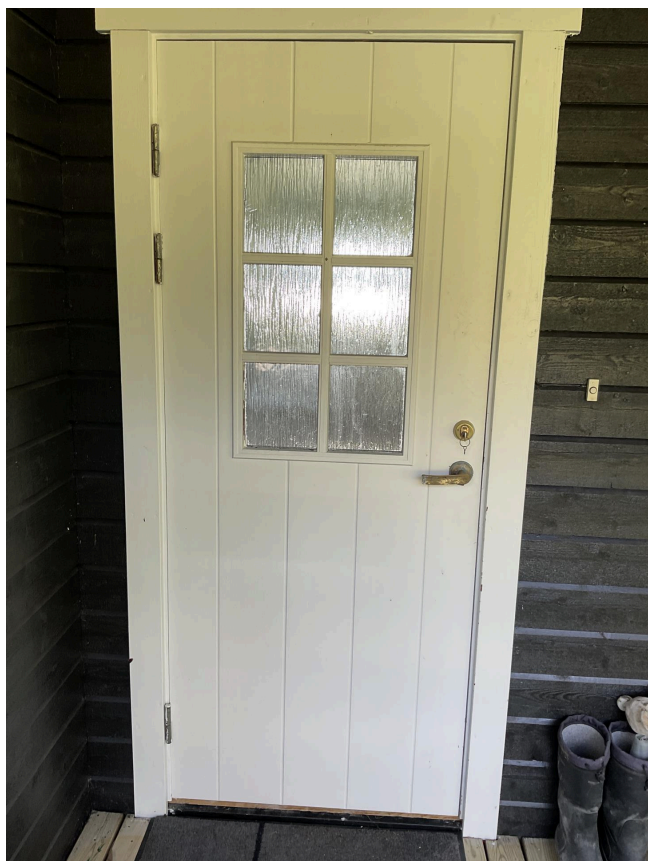
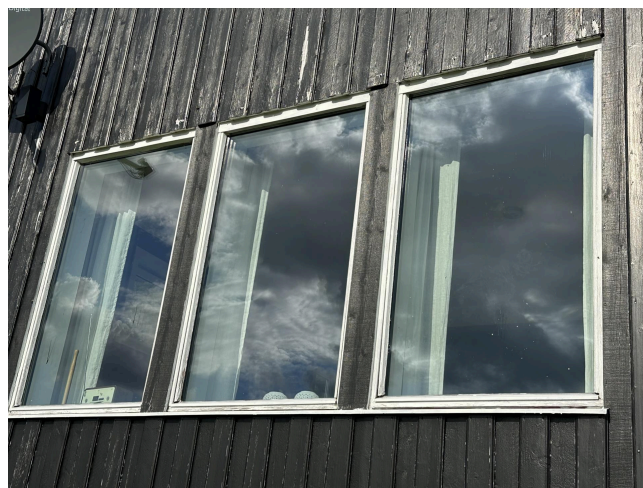
Vinduer fra 1984 og noen nyere. Eldre vinduer med fuktpåkjenninger/råte. Malt ytterdør til stue er utett.

Fuktpåkjente vinduer

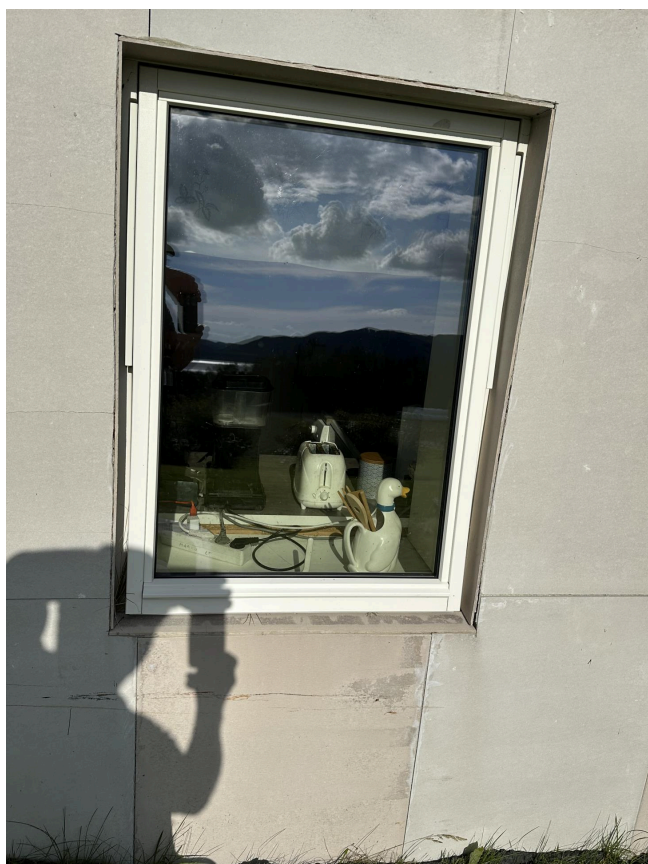
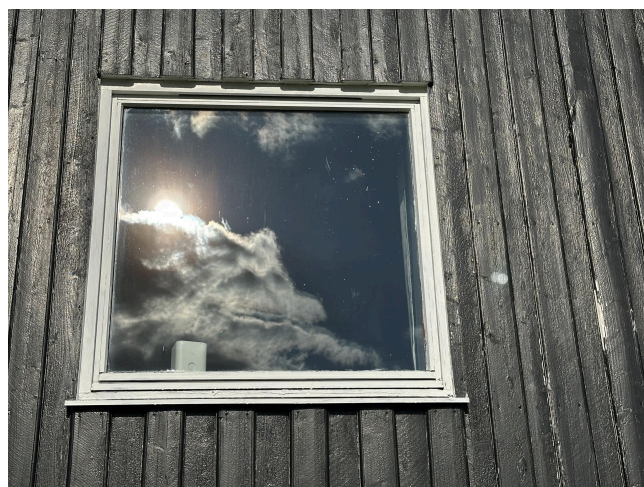
Fuktpåkjennte vinduer

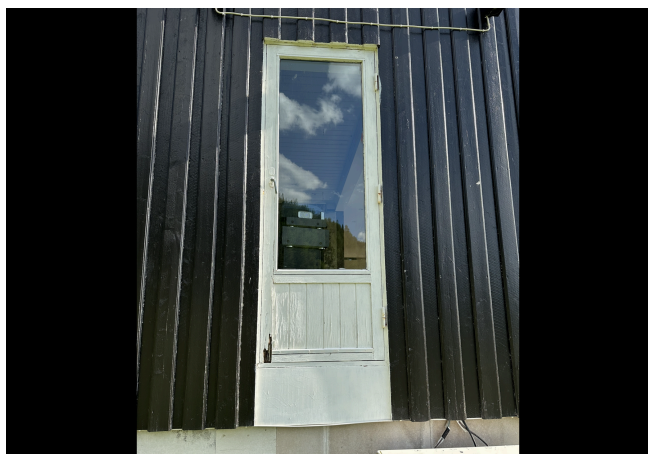
Terrassedør med råteskader og er en fare på utside uten veranda, må ha sperring.

Råteskadet terrassedør.

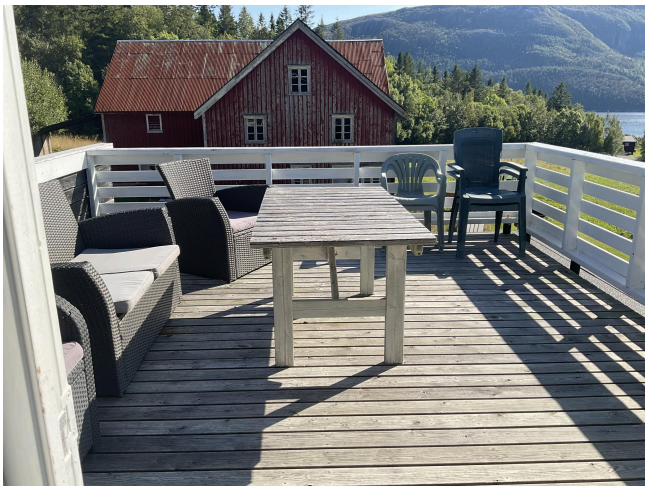
Balkong over borom. Trepallegulv, tekt med papp under. Rekkverk av malt tre litt for lavt ihht dagens krav

Bemerkede forhold må oppgraderes før pkt gis TG 0 - 1.

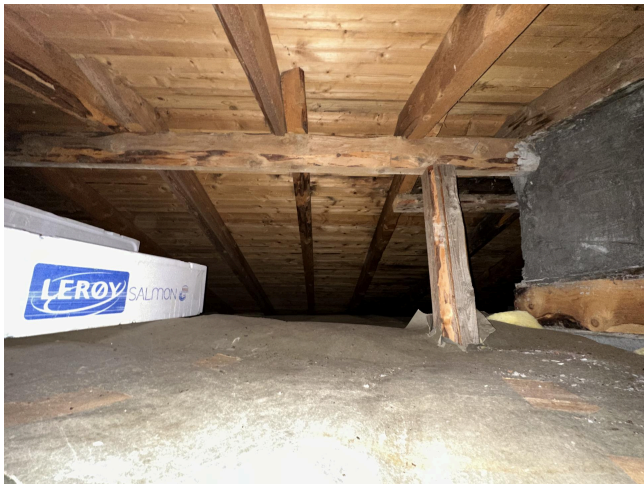
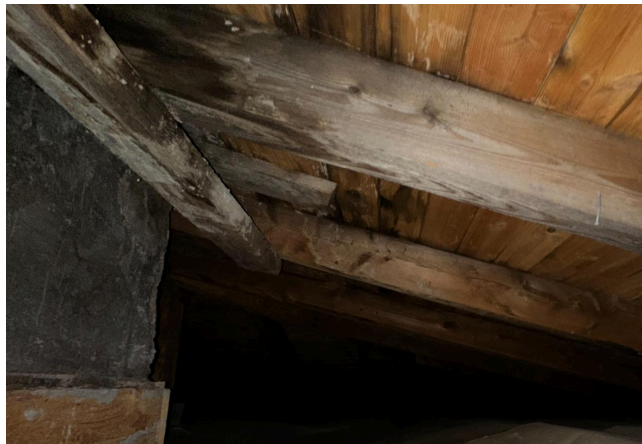
Valmtakkonstruksjon, av sperrer/åser/understøttelser på kaldloft. Inspisert kun fra luke pga lav høyde. Registrert eldre fuktpåkjenninger på kaldloft, men ikke indikert fukt ved besiktigele.

Eldre fuktpåkjenninger ved pipe

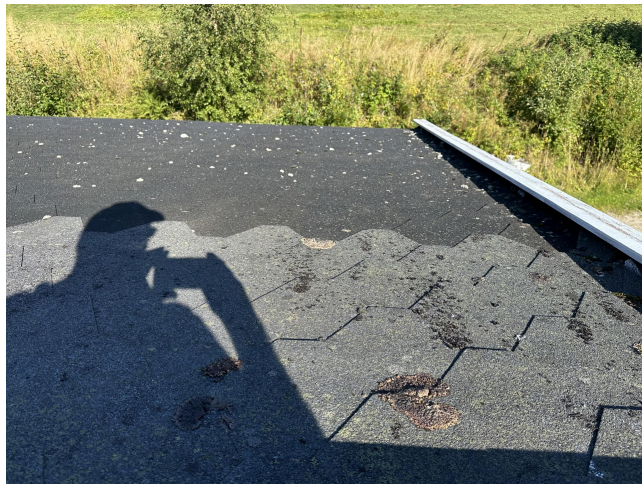
Noe mosegrad taktekke

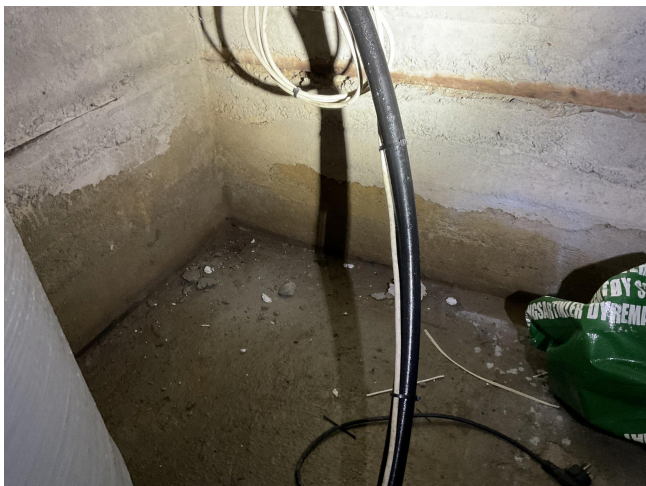
Fuktig kjellergulv ved trykktank sm kondenserer, kan være kondens som forårsaker. Det anbefales å isolere vannrør og trykktank for mindre kondens.

Fuktig gulv og grunnmur ved trykktank

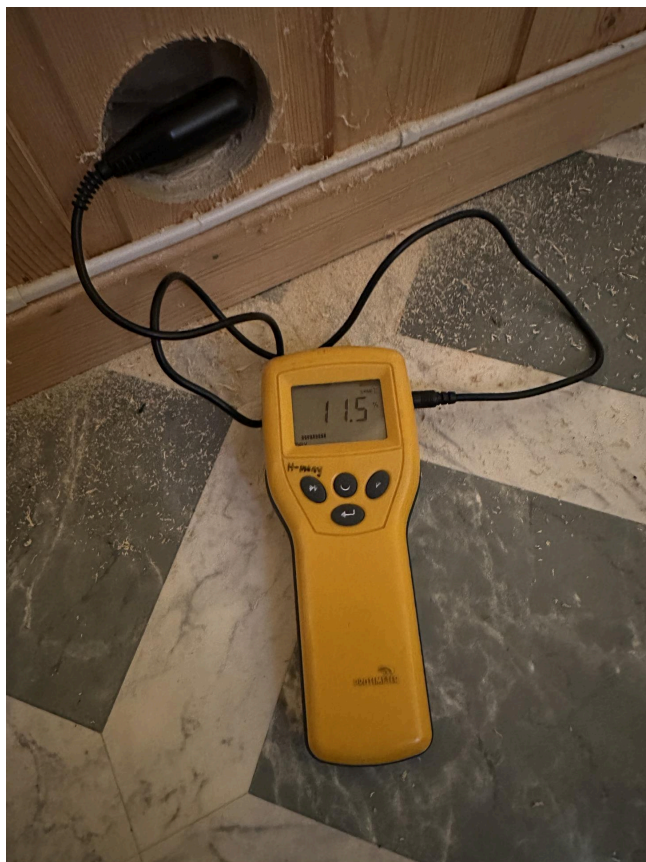
Borret et tilfeldig hull under terreng inntil svill i soverom. Ikke indikert fukt./u.etasje ved borrepunkt

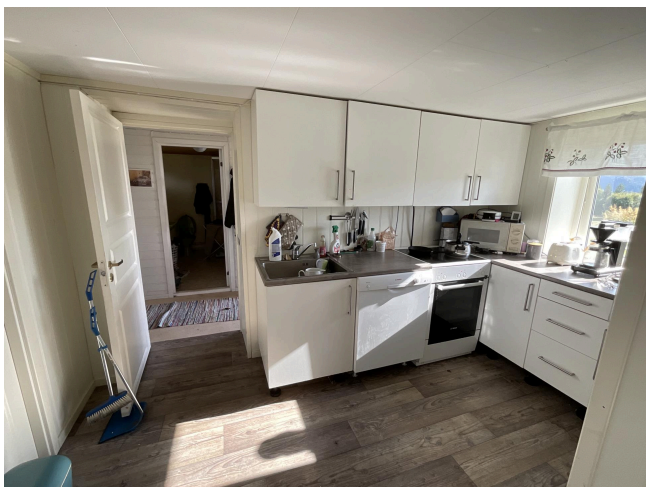
Innredning av hvit folierte fronter fra ukjent år, oppvaskmaskin og komfyr. Noe bruksslitasje. Fuktpåkjent bunn/skrog på oppvaskbenk. Mangler sokkel.

Bemerkede forhold må utbedres før pkt kan gis TG 1.
