Tilstandsrapport

Kjedehus

Beinestadheia 7, 4638 KRISTIANSAND S

Rapportdato: 14.04.2026

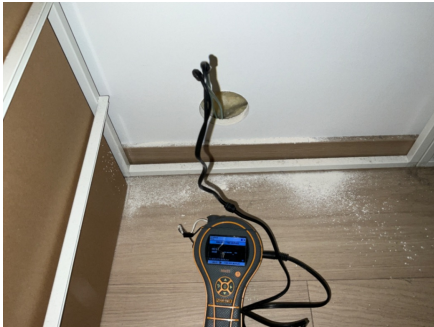
Beskrivelse

Bakkant av boligen ligger delvis under terrenget. Veggene er påførte av tre. Rommene som vender mot terrenget er bad, vaskerom og bod. På vaskerommet er det malte overflater, på badet er det fliser i boden er det plater av gips. Hulltaking er foretatt uten å påvise unormale forhold. Hulltaking er foretatt i bod i garasjen. Fuktkvotemåling (vekt%) i konstruksjonen ble målt til 12.

Fuktighet i påførte vegger under terrenget vil variere med årstidene og verdiene kan være normal fra 18 vektprosent og ned til 0.

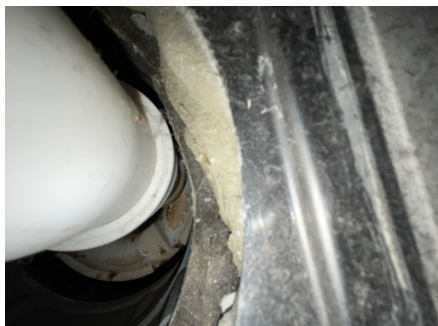
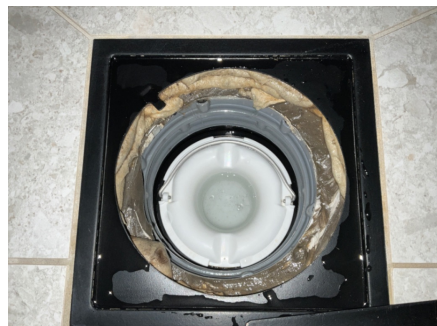
2. ETASJE > BAD

TG 0 Sluk, membran og tettesjikt

Beskrivelse

Det er plastsluk og smøremembran med dokumentert utførelse.

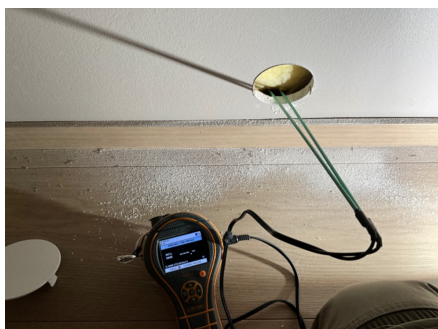
2. ETASJE > BAD

! TG 0 Tilliggende konstruksjoner våtrom

Beskrivelse

Hulltaking er foretatt uten å påvise unormale forhold. Hulltaking er foretatt på soverommet. Fuktkvotemåling (vekt%) i konstruksjonen ble målt til under 6.

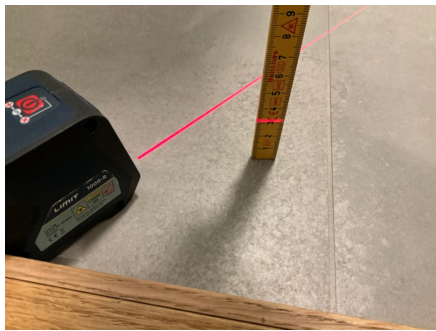
UNDERETASJE > BAD/VASKEROM HYBEL

! TG 0 Overflater Gulv

Beskrivelse

Det er flislagt gulv med elektriske varmekabler. Det er ca 25 mm. høydeforskjell fra flis ved dør til slukrist. Oppkant ved dør på 15 mm.

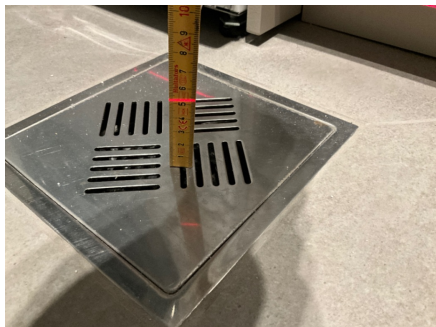
UNDERETASJE > VASKEROM

Beskrivelse

Det er flislagt gulv med elektriske varmekabler. Det er 22 mm. høydeforskjell fra flis ved dør til slukrist. Oppkant ved dør på 15 mm.

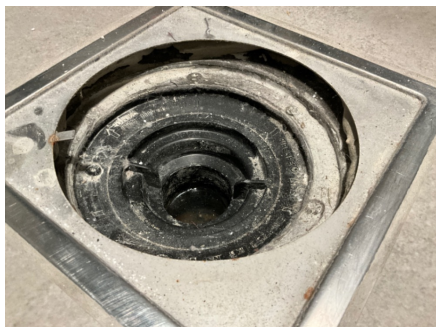
UNDERETASJE > VASKEROM

! TG 0 Sluk, membran og tettesjikt

Beskrivelse

Det er plastsluk og smøremembran med dokumentert utførelse.
