# Tilstandsrapport

📍 Gautefallveien 1124 O , 3750 DRANGEDAL

# Gnr. 44, Bnr. 302, Snr. 15

Befaringsdato: 16.04.2022

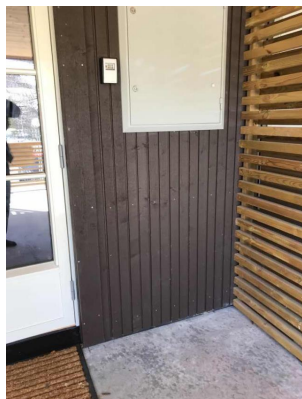
### Veggkonstruksjon

! TG 1

Yttervegger av bindingsverk med trekledning. Grunnmur antatt av betong.

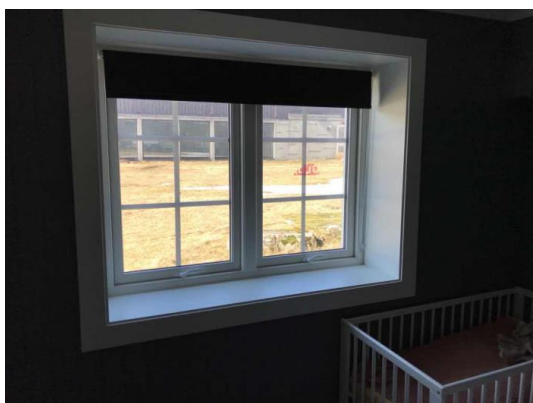
### Vinduer

! TG 1

Vinduer med isolerglass.

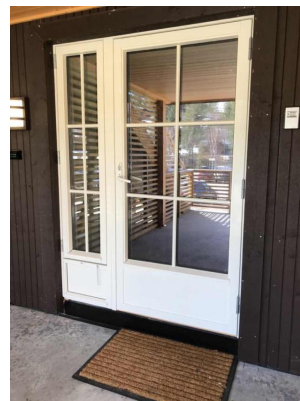
### Dører

! TG 1

Det er tredør.

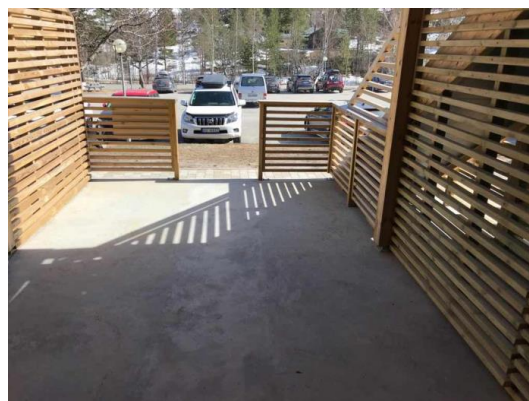
### Balkonger, terrasser og rom under balkonger

! TG 1

Det er terrasse av betong. Rekkverk og levegg av tre.

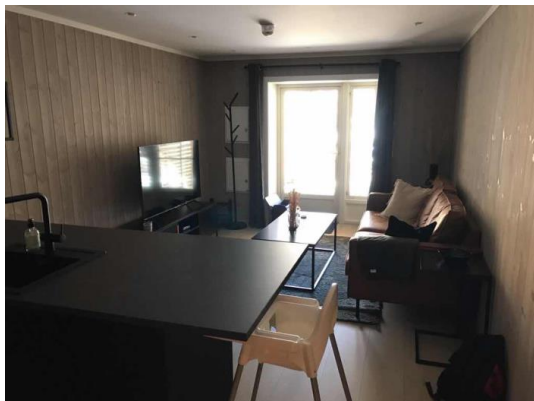
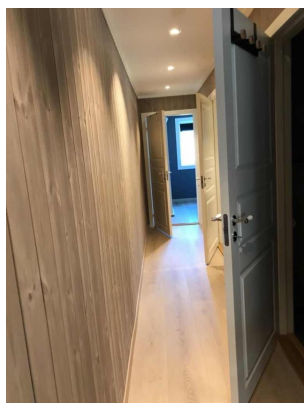
## Overflater

! TG 1

Det er vesentlig nyere / oppussede overflater. Behovet for oppussing vil i stor grad vil være påvirket av personlige smak og ønsker.

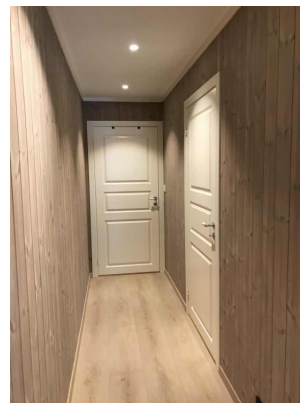
## Innvendige dører

! TG 1

Det er profilerte trefyllingsdører.

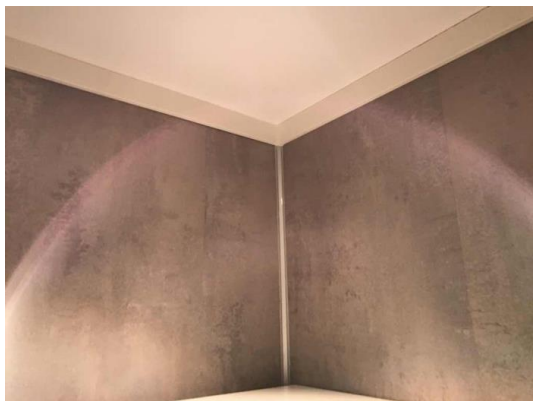
## Overflater vegger og himling

! TG 1

Bad med våtromsplater på veggene og malte plater i himlingene.

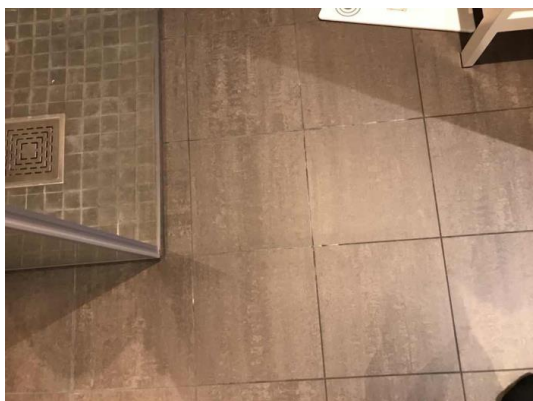
## Overflater Gulv

! TG 2

Det er flislagt gulv og varmekabler.

- Det er påvist at høydeforskjell fra topp slukrist til gulv/synlig topp membran ved dørterskel er mindre enn 25 mm.

- Våtrommet fungerer med dette avviket.

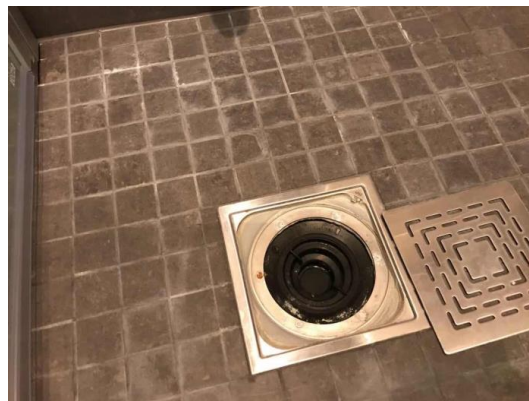
## Sluk, membran og tettesjikt

! TG 2

Det er plastsluk og ukjent membranløsning.

- Rommet er et våtrom hvor det ved etablering var krav om "uavhengig kontroll", men det foreligger ingen dokumentasjon på at det er utført "uavhengig kontroll".

Kravene om obligatorisk uavhengig kontroll gjelder for søknader som har kommet inn til kommunen fra og med 1. januar 2013.

- Innhent dokumentasjon, om mulig.

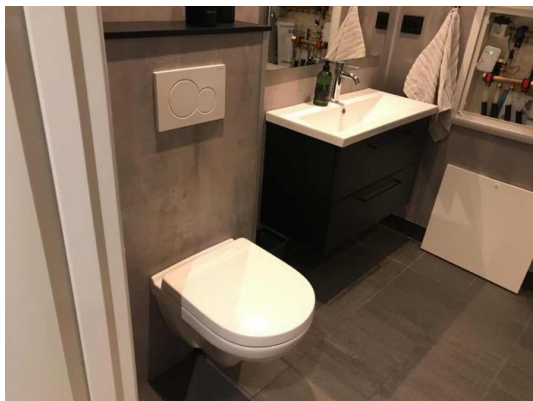
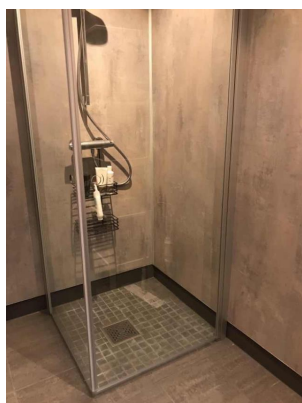
## Sanitærutstyr og innredning

TG 1

Bad med wc, servant og dusjhjørne.

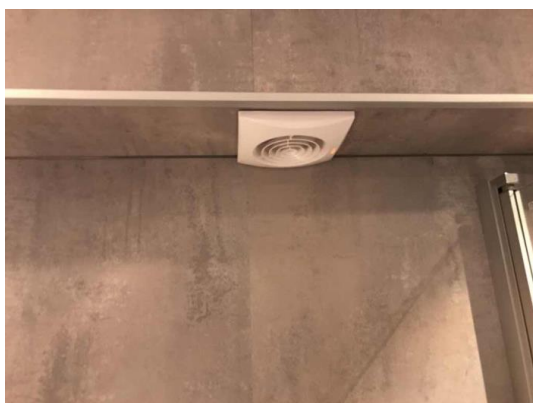
## Ventilasjon

TG 2

Det er mekanisk avtrekk.

- Våtrommet mangler styrt tilluftsventilering.

- Det bør etableres tilfredsstillende tilluft til våtrom f.eks. luftespalte ved dør e.l.

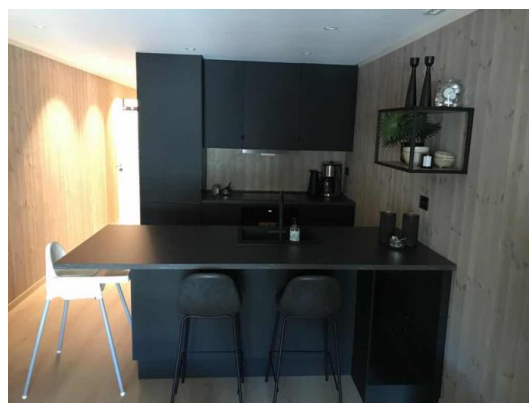
## Overflater og innredning

TG 1

Innredning med glatte fronter og laminert benkeplate.

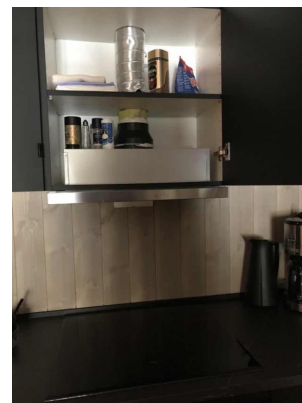
## Avtrekk

TG 1

Kjøkkenventilator med avtrekk ut.

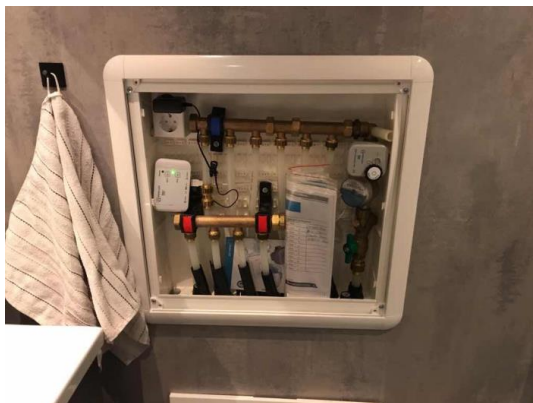
## Vannledninger

! TG 1

Det er vannrør av plast (pex).

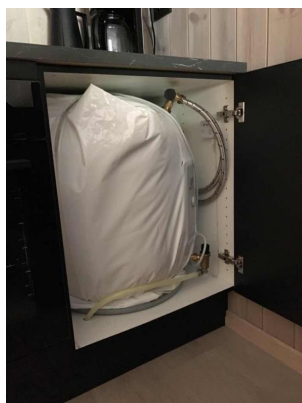
## Varmtvannstank

! TG 1

Ca 120 liters varmtvannstank, plassert i kjøkkenbenken.

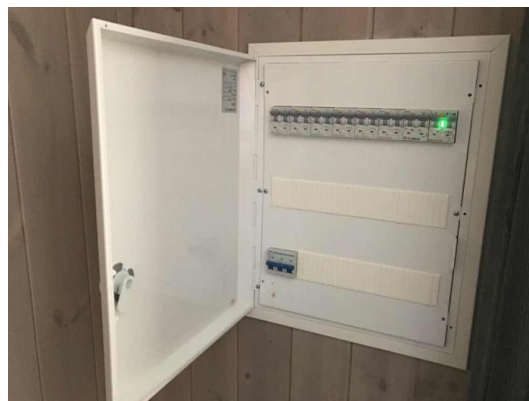
## Elektrisk anlegg

! TG 2

Skap med automatsikringer.

Det er ikke kursfortegnelse i skapet.

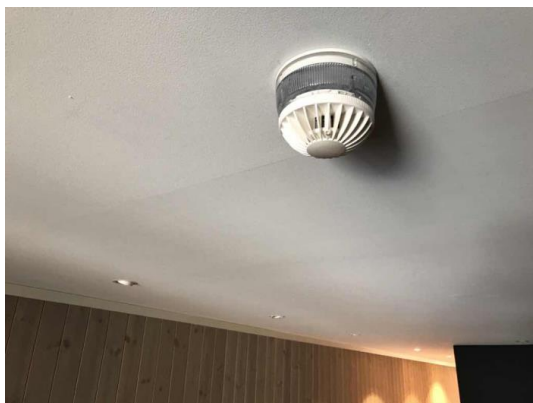
## Branntekniske forhold

! TG 0

1. Er det mangler for brannslukningsutstyr i boligen iht. forskriftskrav?  
**Nei**
2. Er det skader på brannslukkingsutstyr eller er apparatet eldre enn 10 år?  
**Nei**
3. Er det mangler på røykvarsler i boligen iht. forskriftskrav?  
**Nei**
4. Er det skader på røykvarslere?  
**Nei**
