# Tilstandsrapport

Enebolig

Mettedalsfjellet 27, 5302 STRUSSHAMN

Befaringsdato: 14.02.2025

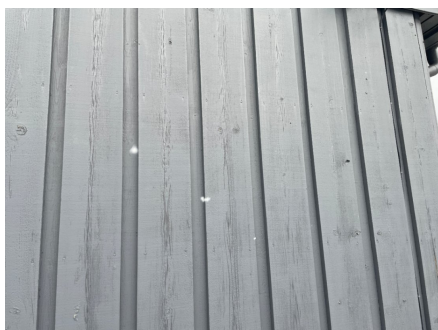
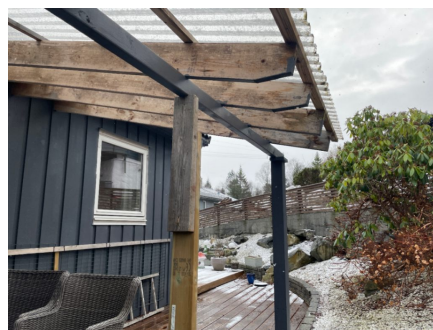
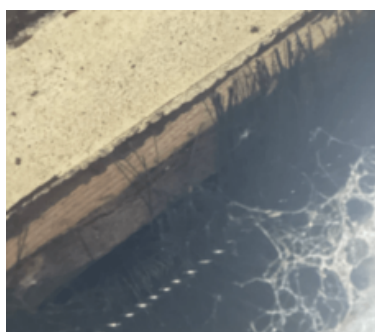
- Det er påvist andre avvik:
- Kledning fra byggeår med dels værslitasje.
- Provisorisk musesperre (usikker løsning).
- Noe ufagmessig vedr. søyle under bæring for korrugert tak.

- Andre tiltak:
- Det vurderes ikke behov for tiltak utover normalt vedlikehold.
- Det bør etableres fastmontert musesperre.
- Søyle med skjøt/lask bør skiftes.

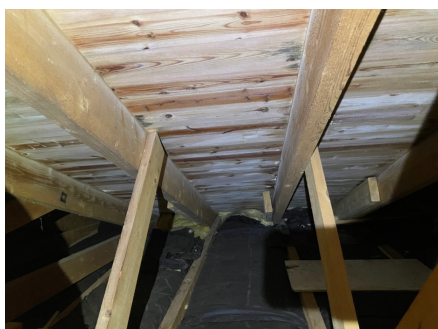
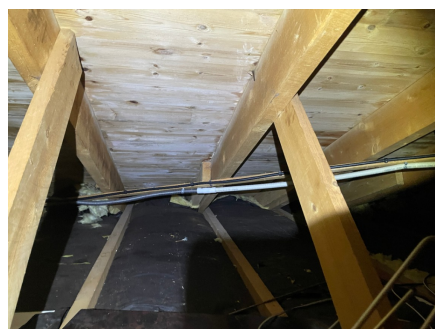
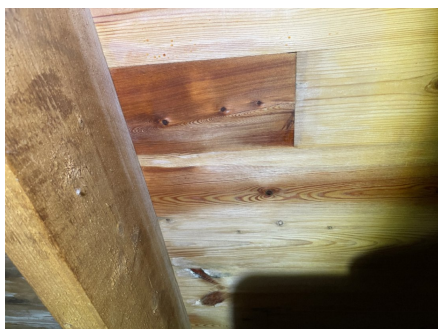
## TG 2 Takkonstruksjon/Loft

- Begrenset lufting mot raft (dvs. at isolasjon ligger opp mot undertak som kan medføre kondens).
- Forhøyde fuktverdier i takkonstruksjonen. Stedvis fuktige sutaksbord.
- Synlige eternittkanaler på loft.

- Andre tiltak:
- Det bør etableres tilstrekkelig avstand mellom isolasjon og undertak ved raft.
- Det bør gjøres nærmere undersøkelser og tiltak for å redusere fuktigheten på loftet.
- Det bør gjøres jevnlig tilsyn av takkonstruksjonen, denne bør observeres over tid for å følge med fuktnivå og foreta tiltak etter behov.
- Eternittkanaler må hensynstas ved evt. renovering.

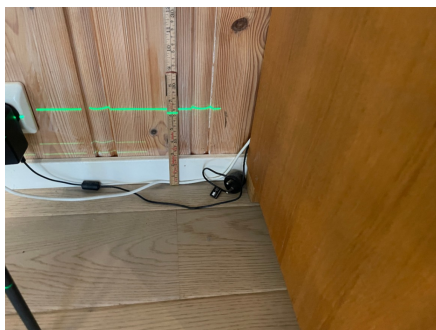
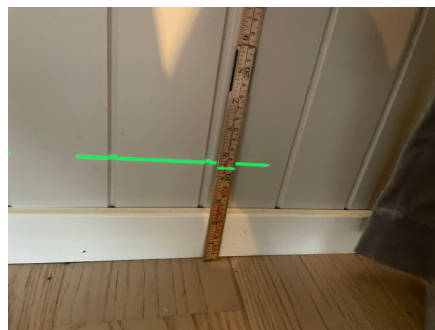
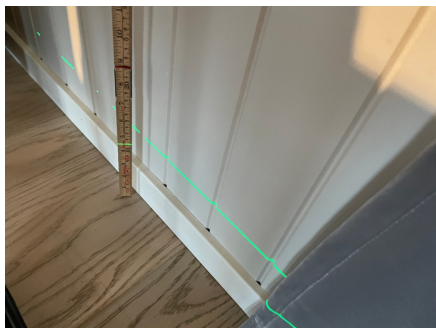
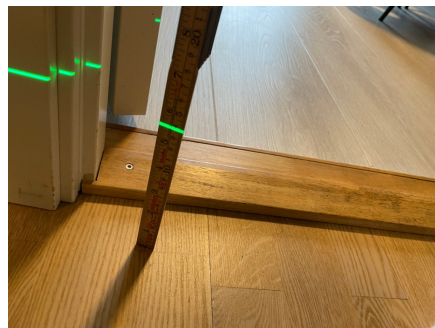
- Målt høydeforskjell på over 30 mm gjennom hele rommet. Tilstandsgrad 3 gis med bakgrunn i standardens krav til godkjente måleavvik.
- Det ble ved stikkmålinger målt over 30 mm høydeforskjeller i stue og gang i hovedetasjen.

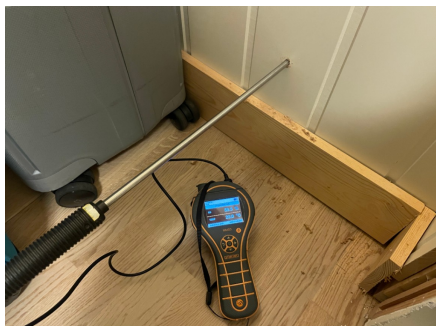
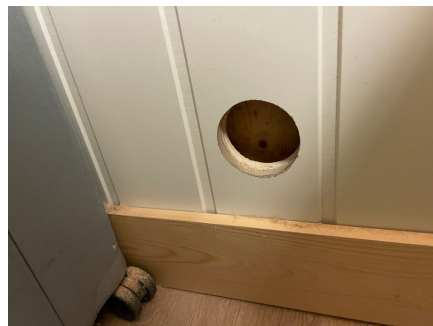
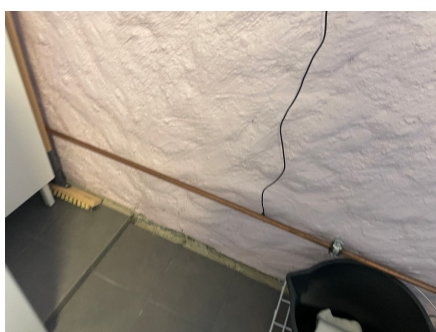
- Det er påvist indikasjoner på noe fuktgjennomtrenging inn i kjellermur.
- Dels begrenset ventilering i underetasjen.

- Det påviste fuktnivå gir grunn til å overvåke konstruksjonen jevnlig for å se utvikling over tid, og eventuelt foreta tiltak for å unngå fuktskader.
- Det anbefales å etablere bedre ventilasjon i underetasjen.

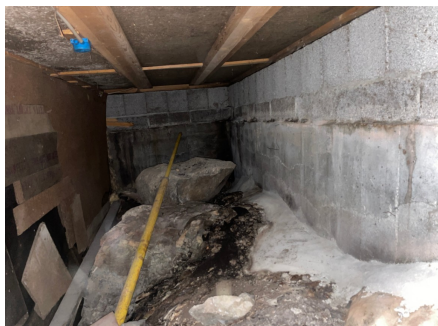
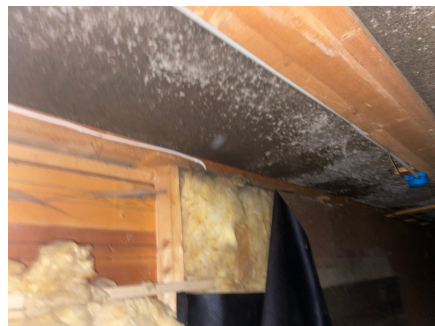
## Kryp Kjeller

- Det er påvist andre avvik:
- Det er observert fuktighet i krypkjeller. Dette kan være på grunn av fukt fra grunnen, kondens eller øvrig fuktinnsig.
- Det er begrenset med ventilering som medfører dårlig lufting.
- Ut i fra alder og generelle observasjoner må krypkjelleren sees på som en risikokonstruksjon med skadepotensiale.
- Manglende dampsperre på bakken.
- Misfarging/overflatesopp på trefiberplater.

- Andre tiltak:
- Det bør foretas tiltak for å redusere fuktighet i krypkjeller.
- Ved rehabilitering må en være oppmerksom på forholdene, da det ikke kan utelukkes ytterligere behov for tiltak ifb. med bjelkelag eller øvrige konstruksjoner. Dette krever nærmere undersøkelser.
- Trefiberplater bør skiftes ut.
- Det anbefales å montere dampsperre på bakken.
- Krypkjelleren bør jevnlig kontrolleres

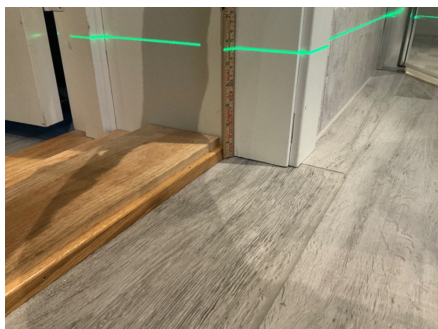
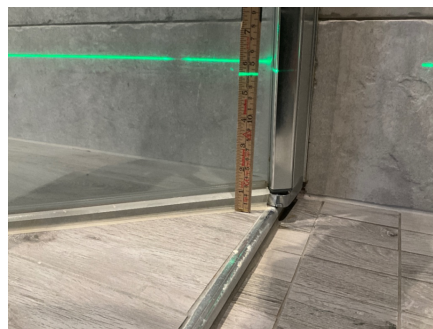
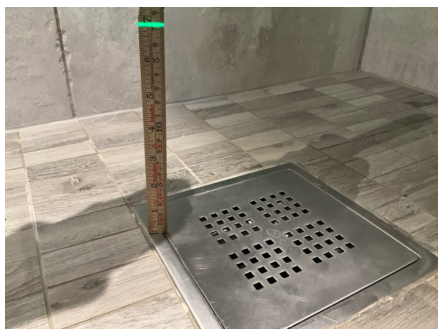
- Det er påvist avvik i krav til høydeforskjell/fall-løsning på våtrommet.
- Begrenset fall utenfor dusjsnisje (bør være minst 1/100 ved manglende membranoppkant v/dørterskel).

- Våtrommet fungerer med dette avviket.

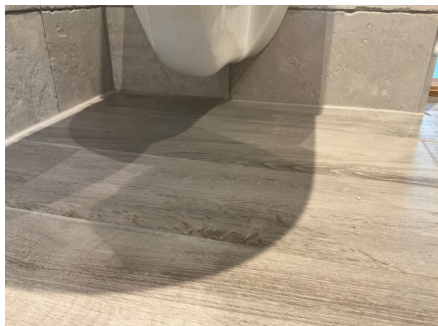
- Det er påvist andre avvik:
- Det vegghengte toalettet har en innebygd sistern uten dreksåpning eller spalte nederst. Dette betyr at hvis det oppstår lekkasje inne i sisternen, kan vann samle seg bak veggen og føre til skjulte skader som ikke oppdages umiddelbart. Noen moderne sisterner har en innebygd lekkasjesikring, som en vanntett pose (ofte kalt "sealing bag"), som holder lekkasjevannet inne. Hvis sisternen ikke har en slik løsning, kan lekkasjer være vanskeligere å oppdage i tide.

- Andre tiltak:
- Det anbefales å sikre at lekkasjevann kan oppdages og håndteres på en forsvarlig måte ved å enten etablere en dreksåpning eller spalte nederst på sisternen, eller innhente dokumentasjon fra produsenten som bekrefter at sisternen har en godkjent lekkasjesikringsløsning, som en integrert vanntett pose ("sealing bag") eller tilsvarende.

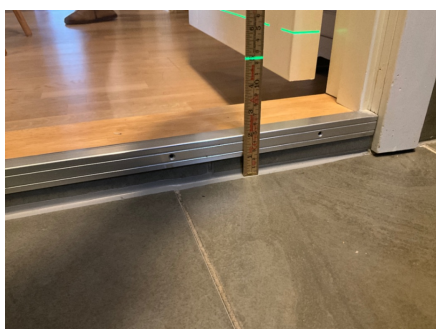
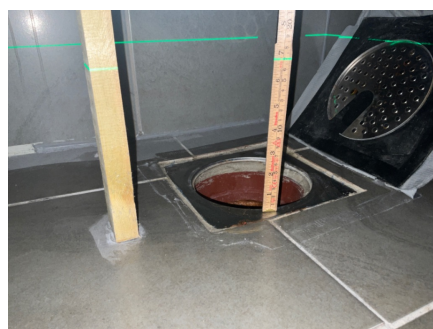
- Det er påvist avvik i fallforhold til sluk i forhold til krav i forskrift på byggetidspunktet.

- Våtrommet fungerer med dette avviket.
