Mettedalsfjellet 27, 5302 STRUSSHAMN

| Tilstandsrapport ..... | 51 |

# Tilstandsrapport

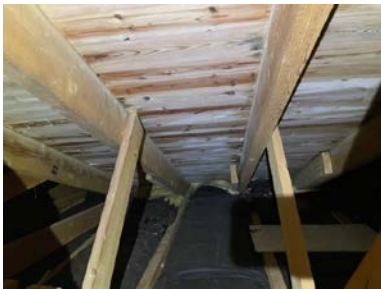
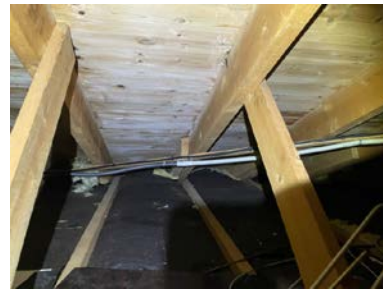
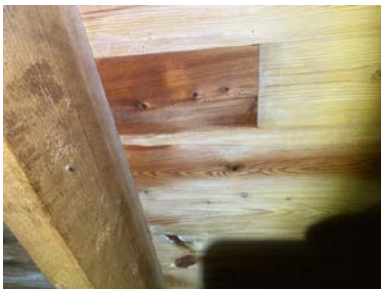
- Begrenset lufting mot raft (dvs. at isolasjon ligger opp mot undertak som kan medføre kondens).
- Forhøyde fuktverdier i takkonstruksjonen. Stedvis fuktige sutaksbord.
- Synlige eternittkanaler på loft.

- Andre tiltak:
  - Det bør etableres tilstrekkelig avstand mellom isolasjon og undertak ved raft.
  - Det bør gjøres nærmere undersøkelser og tiltak for å redusere fuktigheten på loftet.
  - Det bør gjøres jevnlig tilsyn av takkonstruksjonen, denne bør observeres over tid for å følge med fuktnivå og foreta tiltak etter behov.
  - Eternittkanaler må hensynstas ved evt. renovering.

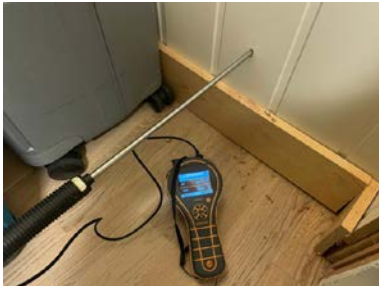
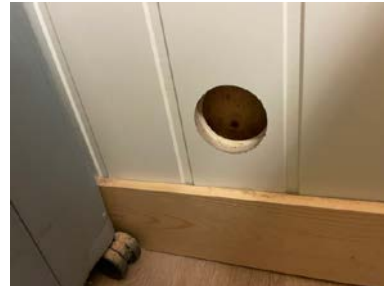
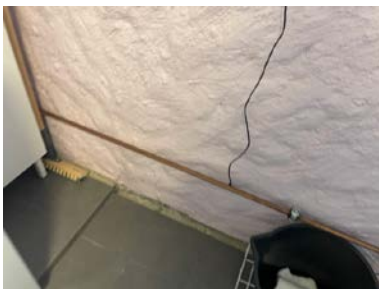
- Det er påvist indikasjoner på noe fuktgjennomtrenging inn i kjellermur.
- Dels begrenset ventilering i underetasjen.

- Det påviste fuktnivå gir grunn til å overvåke konstruksjonen jevnlig for å se utvikling over tid, og eventuelt foreta tiltak for å unngå fuktskader.
- Det anbefales å etablere bedre ventilasjon i underetasjen.

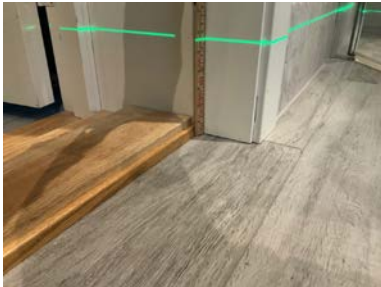
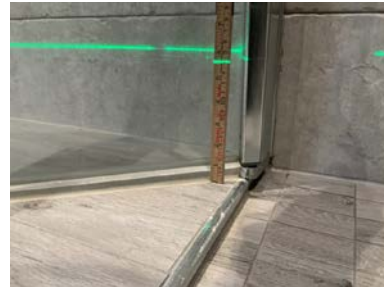
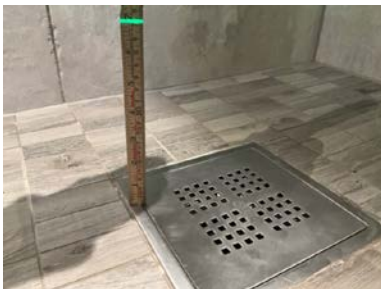
- Det er påvist avvik i krav til høydeforskjell/fall-løsning på våtrommet.
- Begrenset fall utenfor dusjsnisje (bør være minst 1/100 ved manglende membranoppkant v/dørterskel).

- Våtrommet fungerer med dette avviket.
