Tilstandsrapport

📍 Natelandsholtet 10, 4724 IVELAND

gnr. 35, bnr. 35

Enebolig - Byggeår: 1983

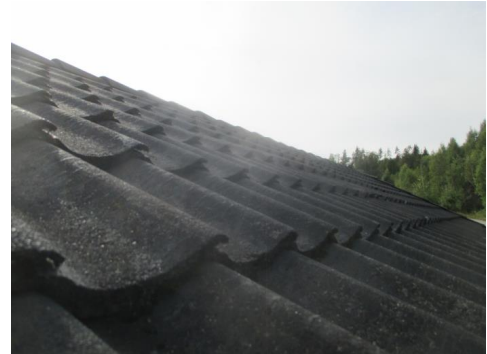
- Mer enn halvparten av forventet brukstid er passert på taktekingen.
- Mer enn halvparten av forventet brukstid er passert på undertak.
- Det er avvik:

Deler av taktekingen som er vurdert i fra takvindu.

- Tiltak:
- Overvåk tilstanden jevnlig. For å få tilstandsgrad 0 eller 1 må tekkingen skiftes ut, men tidspunktet for når dette er nødvendig er vanskelig å si noe om.

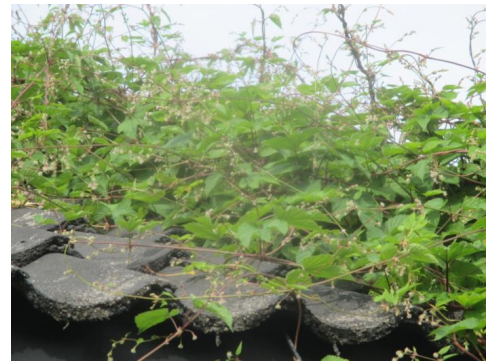
Klatrebusk på taktekingen før fjernes for å unngå ekstra fuktbelastning på taktekingen.

Har grodd en klatrebusk opp på taket.

Klatrebusk bør fjernes.

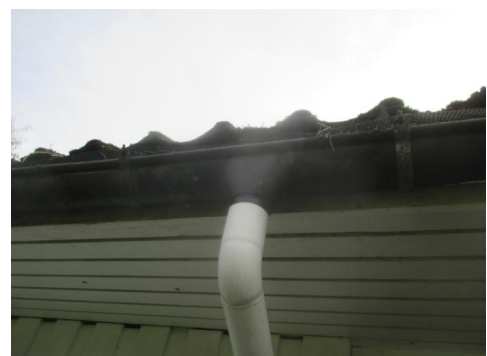
Deler av takrenner med tilhørende deler.

Utskiftning av takrenner i samband med ny takteking må beregnes på noe sikt.

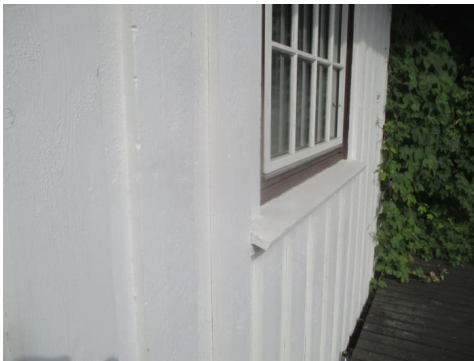
Deler av kledningen med tilhørende belistninger.

En del vedlikehold må beregnes på fasader med enkelte utskiftninger på noe sikt på grunn av normal slitasje og elde.

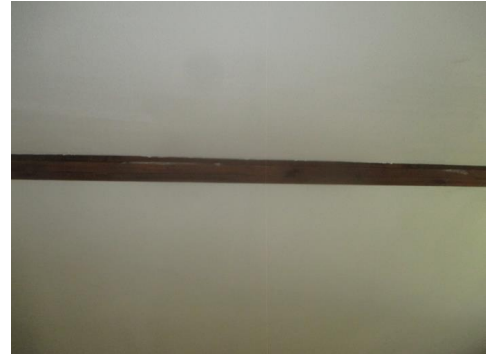
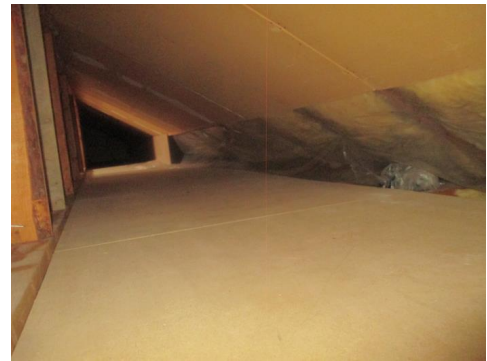
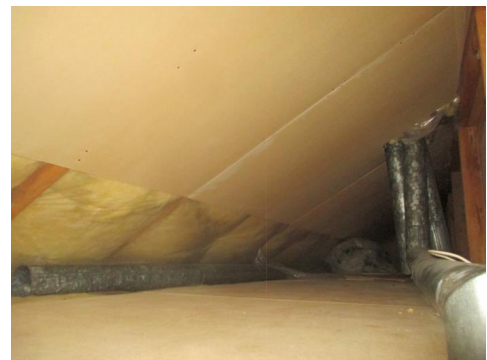
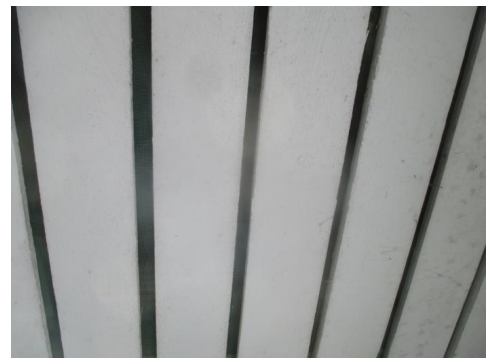
Takkonstruksjonen er en lukket konstruksjon.

Knekott på ene siden.

Varme knekott som er isolert helt ned til svill.

Gode luftespalter i gesimsen.

Dampsperre bør klemmes i mot toppsvill for å unngå at varmluft slipper opp i takkonstruksjonen.

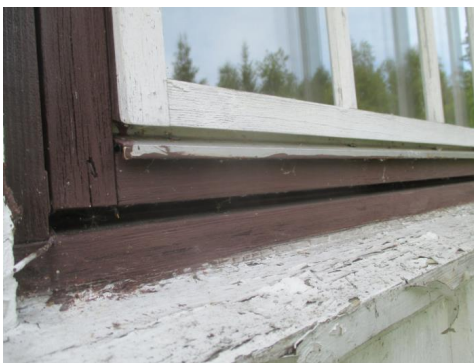
- Karmene i vinduer er slitte og det er sprekker i trevirket.

En del slitasje på utvendig karm og ramme.

En del vedlikehold må beregnes på vinduer med enkelte utskiftninger på noe sikt på grunn av normal slitasje og elde.

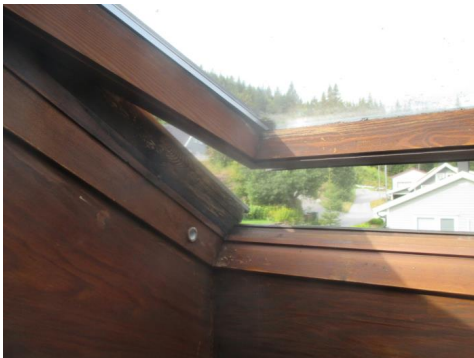
Eldre noe slitt takvindu.

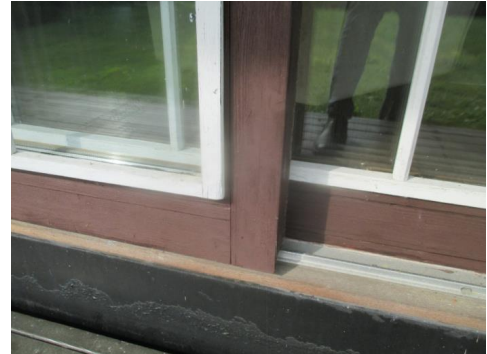
- Karmene i dører er værslitte utvendig og det er sprekker i trevirket.

Skyvedør er blitt noe slitt.

En del vedlikehold må beregnes på ytterdører med enkelte utskiftninger på noe sikt på grunn av normal slitasje og elde.

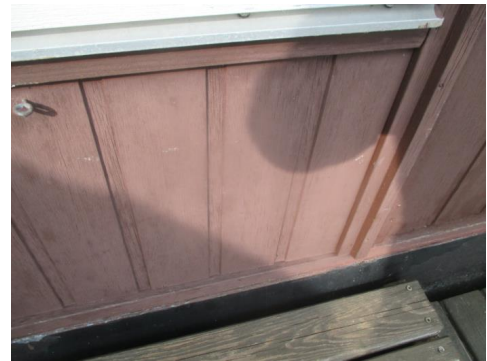
Slitt tofløyet balkongdør.

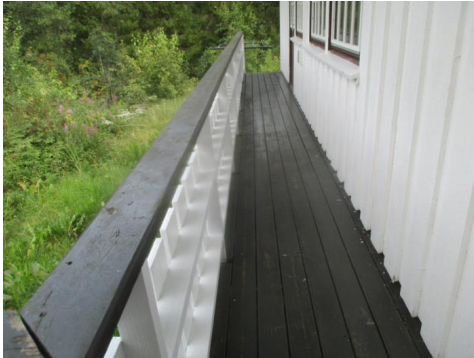
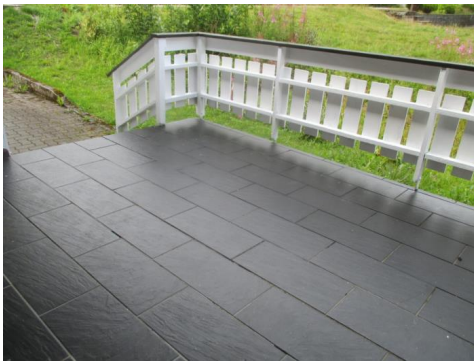
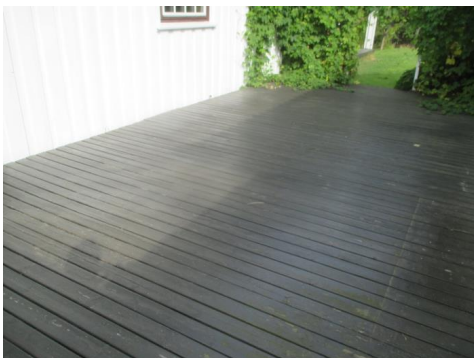
- Rekkverket er for lavt i forhold til dagens krav til rekkverkshøyder.
- Det er avvik:

Veranda ut i fra grovkjekken

Støpt terrasse ved inngangsparti.

Større terrasse i mellom bolig og garasje.

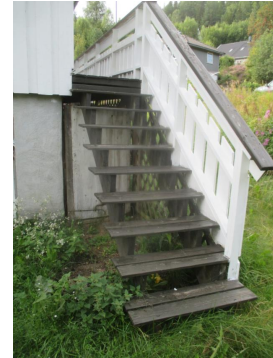
Enkel trapp ned i fra veranda.

Rekkverk må monteres for å lukke avviket.

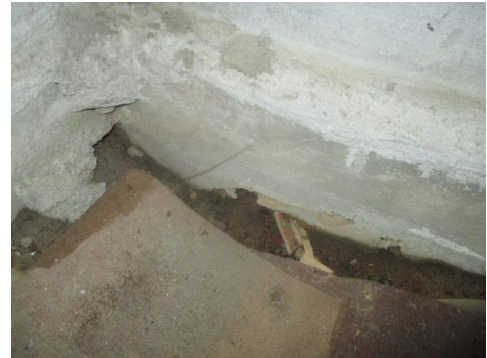
Sandgrunn med en duk over.

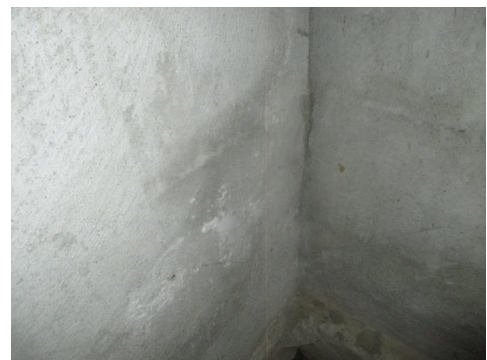
Noe mindre fuktvandring ble registrert ved søk i nedre del av grunnmur med en fuktighetsindikator.

Dette har sammenheng med at det ikke ble brukt fuktsperre (plast) under fundamentet i denne byggeperioden, som gjør at det alltid vil kunne bli noe oppsug av jordfuktighet i nedre del av grunnmur og i fra grunnen av sandmasser.

Noe saltutslag og fuktvandring i grunnmur.

Fungerer med disse avvik ved dagens bruk som en grovkjeller.

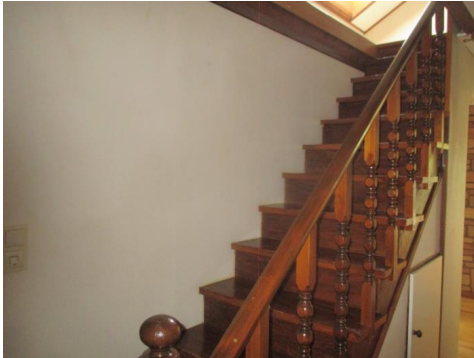
Deler av trappen til loftet.

- Rekkverk må monteres for å lukke avviket.
- Håndløper må monteres på vegg for å tilfredsstille krav på byggetidspunktet.

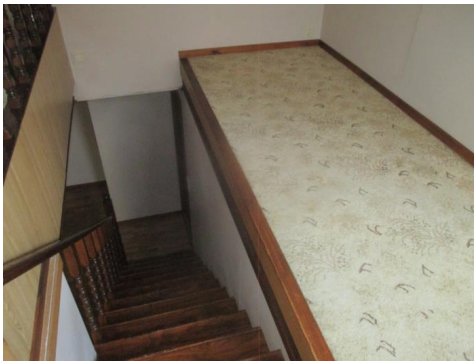
Mangler rekkverk på toppen av trappen på ene siden.

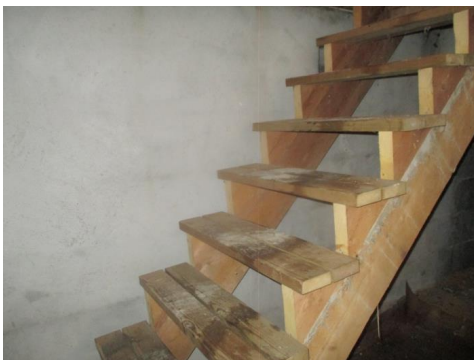
Enkel trapp til grovkjeller som ikke tilfredstiller dagens krav til sikkerhet.

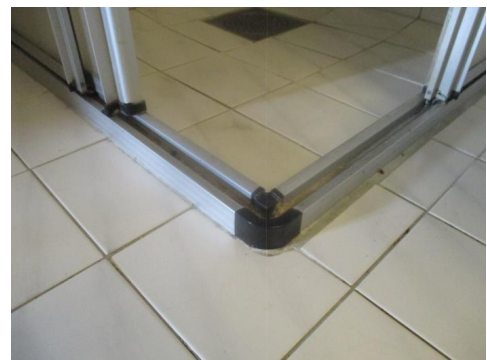
- Det er mulighet for at det kan forekomme vannlekkasje på våtrommet hvor vann ikke vil gå til sluk.

Høy tett oppkant i rundt dusjhjørne.

- Det bør etableres avrenning inn til sluk for hele våtrommet.
- Installering av tett dusjkabinett anbefales.

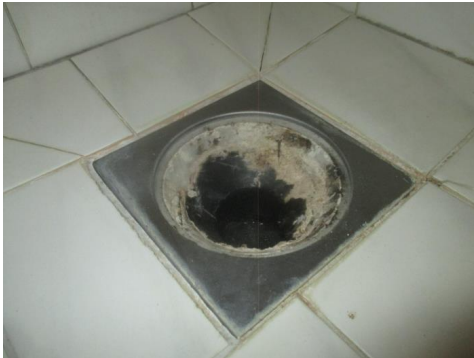
Sluk i dusjhjørne.

- Overvåk tilstanden jevnlig. For å få tilstandsgrad 0 eller 1 må slukløsningen skiftes ut og sannsynligvis må også membransjiktet skiftes/utbedres. Det er imidlertid vanskelig å si noe om tidspunktet for når dette er nødvendig.

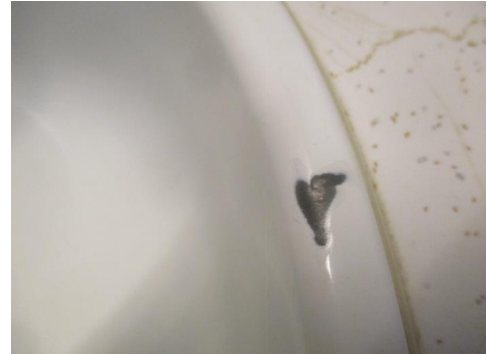
- Det er påvist riss/sprekker i utstyr på våtrommet.

Skade på emalje servant.

- Det er ikke behov for utbedringstiltak.

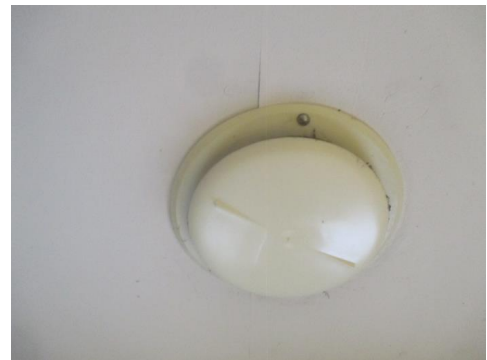
Naturlig avtrekk i himling.

- Elektrisk avtrekksvifte bør monteres for å lukke avviket.

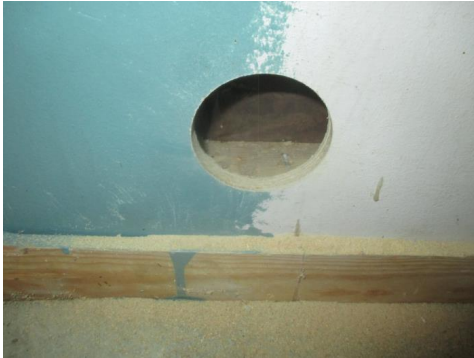
Hulltaking er foretatt i fra utvendig bod i mot dusjhjørne, uten å påvise unormale forhold. Måleresultat: 9,6 vektprosent.

Hulltaking i fra utvendig bod.

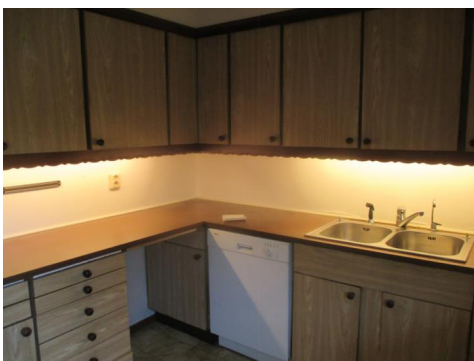
Deler av innredningen.

- Det må påregnes lokal utbedring/utskiftning.

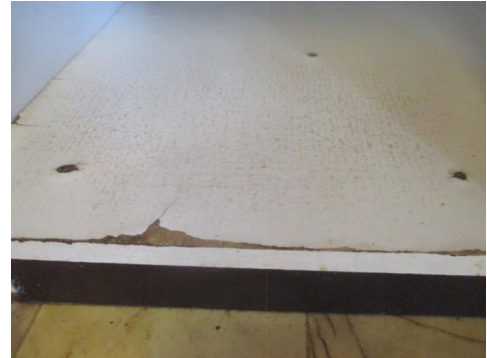
- Det er påvist skader på overflater/kjøkkeninnredning utover normal slitasjegrad.

Gjelder på enkelte fronter og bunnplate under vaskeikum som er noe fuktskadet.

Eldre fuktskader under vask.

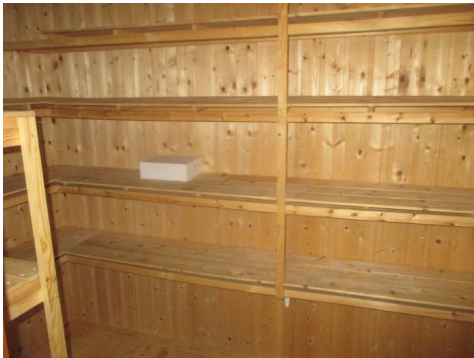
Deler av kjølerommet.

- Det må gjennomføres ytterligere undersøkelser.

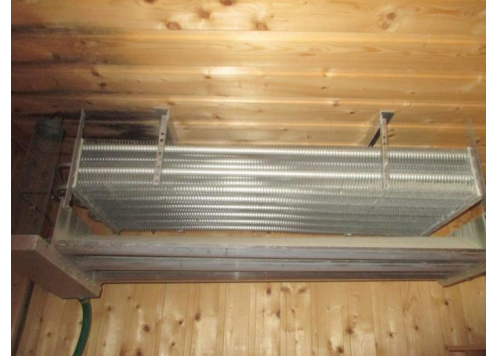
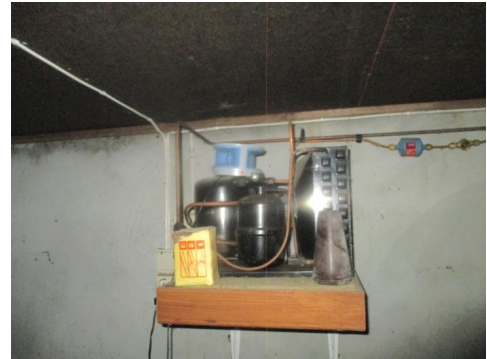
Kjølerom:
Eldre kjøleutstyr som ikke ble koblet til og funksjonstestet.

Eldre kjøledel.

Aggregatet er plassert i grovkjeller

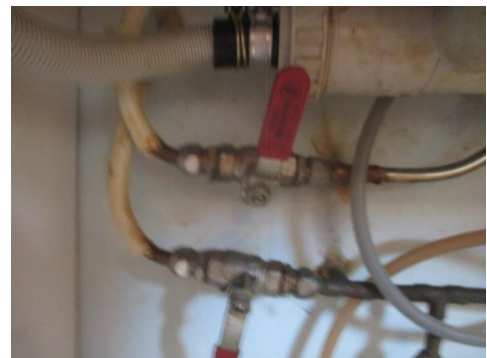
Vannrør i fra byggeåret.

- Det er ikke behov for utbedringstiltak siden anlegget fungerer i dag, men ut ifra alder kan skader plutselig oppstå på eldre anlegg.

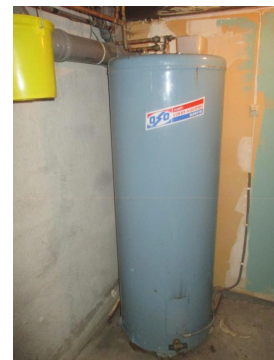
- Det er ikke påvist tilfredsstillende el-tilkobling av varmtvannstank iht. gjeldende forskrift.
- Det er påvist at varmtvannstank er over 20 år
- Det er avvik:

Noe rustskader i bunnen av bereder.

Bereder er plassert i grovkjeller.

- Det er ikke behov for utbedringstiltak siden tanken fungerer i dag, men ut ifra alder kan skader plutselig oppstå på eldre tanker.
- Det bør etableres tilfredsstillende el-tilkobling etter gjeldende forskrift.
- Tiltak:

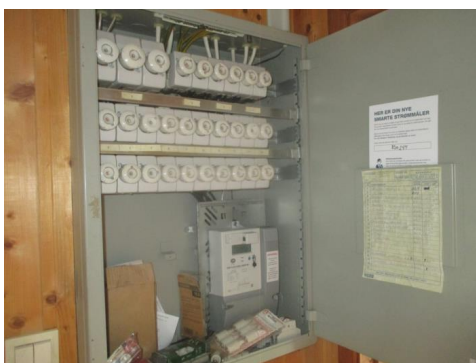
Sikringsskapet er plassert i vindfang og har skrusikringer med merkede kurser. Det meste av anlegget er i fra byggeåret og har ingen åpenbare synlige skader/feil. Spørsmål til eier er ikke besvart, da dette er et dødsbo.

Sikringsskapet er plassert i vindfang.

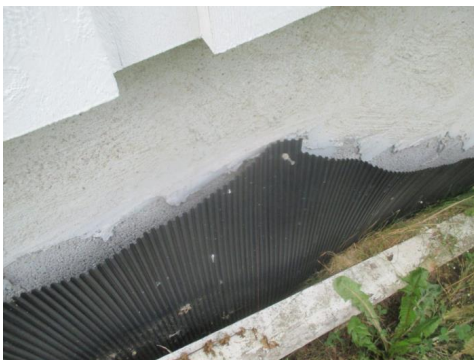
Suksikringen skulle ha hatt en klemlist på toppen.

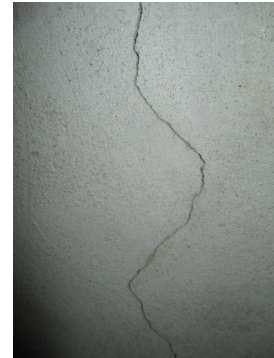
- Grunnmuren har sprekkdannelser.

Noen mindre riss/sprekker enkelte steder.

- Lokal utbedring må utføres.
