Natelandsholtet 10, 4724 IVELAND

**Birketveit/Iveland - Svært
inholdsrik enebolig! 923 kvm
solrik tomt | Garasje | Rolig og
barnevennlig beliggenhet**

Befaringsdato: 13.08.2024

Tilstandsrapport

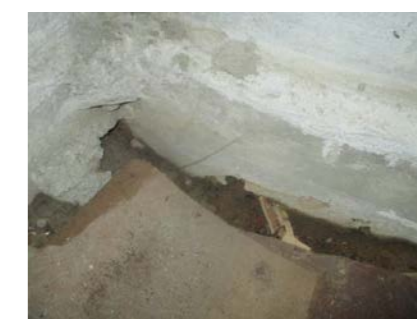
Sandgrunn med en duk over.

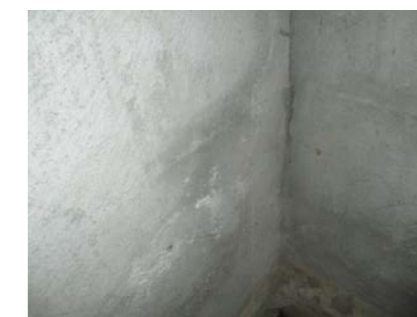
Noe mindre fuktvandring ble registrert ved søk i nedre del av grunnmur med en fuktighetsindikator.

Dette har sammenheng med at det ikke ble brukt fuktspærre (plast) under fundamenter i denne byggeperioden, som gjør at det alltid vil kunne bli noe oppsug av jordfuktighet i nedre del av grunnmur og i fra grunnen av sandmasser.

Noe saltutslag og fuktvandring i grunnmur.

Fungerer med disse avvik ved dagens bruk som en grovkjeller.

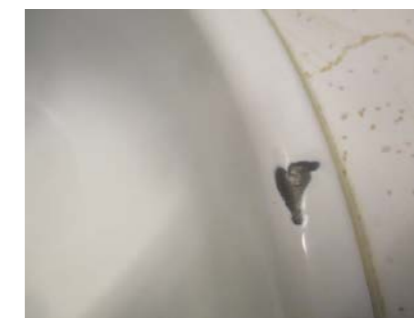
HOVED > BAD

- Det er påvist riss/sprekker i utstyr på våtrommet.

Skade på emalje servant.

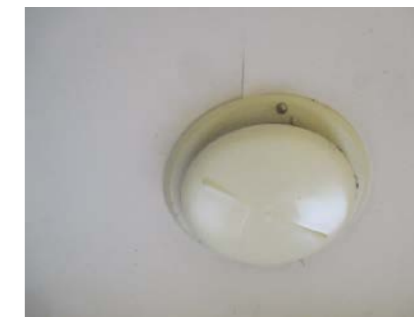
HOVED > BAD

Naturlig avtrekk i himling.

- Elektrisk avtrekksvifte bør monteres for å lukke avviket.

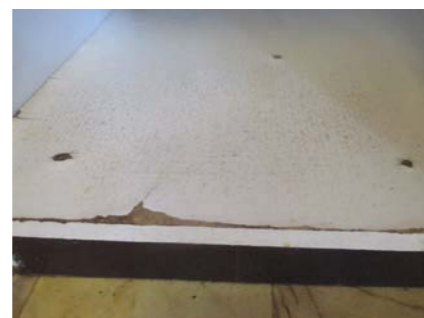
HOVED > KJØKKEN

- Det er påvist skader på overflater/kjøkkeninnredning utover normal slitasjegrade.

Gjelder på enkelte fronter og bunnplate under vaskekum som er noe fuktskadet.

Eldre fuktskader under vask.

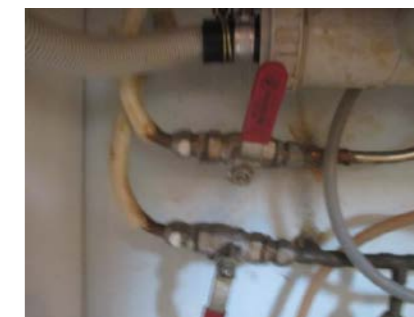
Vannrør i fra byggeåret.

- Det er ikke behov for utbedringstiltak siden anlegget fungerer i dag, men ut ifra alder kan skader plutselig oppstå på eldre anlegg.
