# Tilstandsrapport

📍 Garver Ytteborgs vei 135, 0977 OSLO

# gnr. 102, bnr. 654

Rapportdato: 04.06.2025

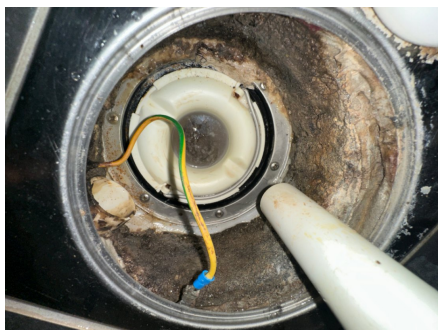
Sluk i plast plassert i dusjssonen.  
Det er synlig banemembran i hovedsluk.  
Dokumentasjon/ferdigattest, legges  
til grunn for vurdering av badets tettesjikt.

Plastsluk med klemring for membran

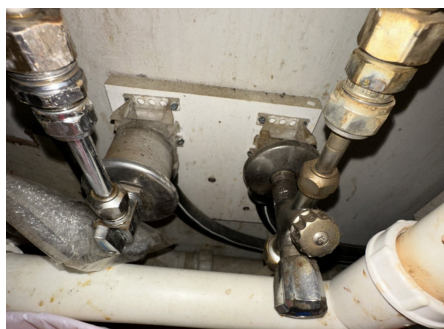
Ved befarings ble det ikke observert Waterguard/ lekkasjestopper på kjøkken.

Røropplegg i kjøkkenbenk

Montering av Waterguard/ lekkasjestopper bør påberegnes, dette for å forhindre at lekkasje fra vannrør skal kunne oppstå.
