Tilstandsrapport

Enebolig

Gjeilevegen 81, 2870 DOKKA

Befaringsdato: 08.08.2024

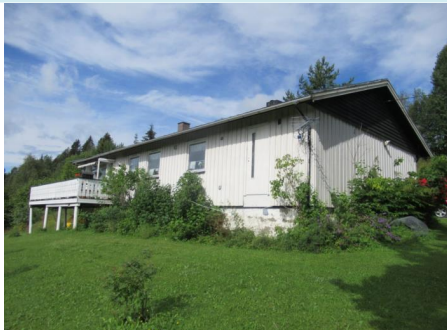
- Det er påvist skader eller avvik på selve taktekingen.
- Mer enn halvparten av forventet brukstid er passert på taktekingen.
- Mer enn halvparten av forventet brukstid er passert på undertak.

Det er lekkasjer i taket og detet har pågått over tid. Midlertidig forsøkt tettet, men det kommer inn vann i boligen når det regner. Fra loftsluke er det synlig dagslys slik gjennom undertaket slik at det må påregnes lekkasjer flere steder. Da loft var fylt opp med gjenstander, så er det kun besiktiget fra luke og det er synlige skader etter lekkasjer.

Kostnadsestimat: 100 000 - 300 000

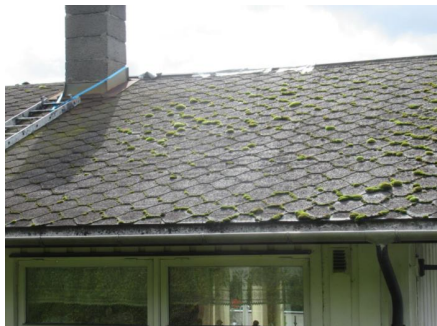
ⓘ TG 2 Nedløp og beslag

Takrenner, nedløp og beslag fra byggeår.

- Det er påvist avvik i beslagløsninger.
- Mer enn halvparten av forventet brukstid er passert på renner/nedløp/beslag.

Glipper i overgang taktekking og beslag. Taknedløp har noen skader og generelt slitte renner, nedløp og beslag.

- Påviste skader må utbedres.

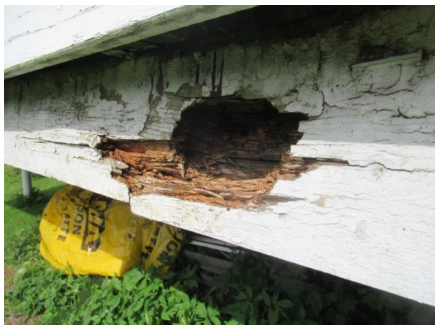
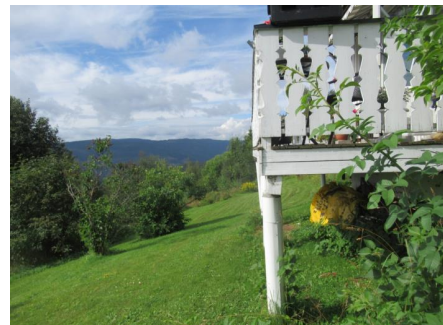
- Det er påvist fukt/råteskader i konstruksjonen.

Det er observert fukt- råteskader i konstruksjonen og endel sjvheter som indikerer at ny veranda må bygges.

- Råteskadede konstruksjoner må skiftes ut.

Bygge ny veranda.

Kostnadsestimat: 50 000 - 100 000

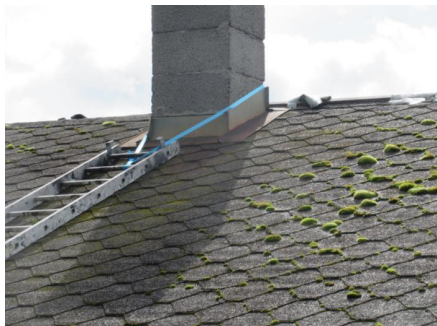
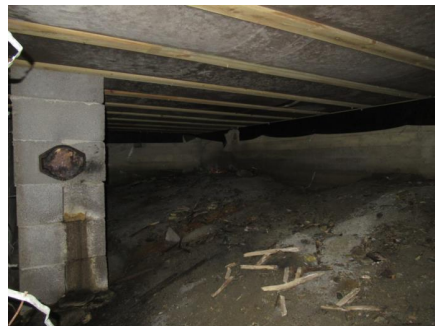
TG 2 Kryp kjeller

Kryp kjeller under boligen med luke i grunnmur under veranda for adkomst.

- Det er ikke tilfredsstillende ventilering av kryptkeller.
- Det er stedvis påvist fuktnivå som tilsier at konstruksjonen kan ha fuktskader.

Det er høy fukt i kjeller. Ventilert i kjeller var ved befaring avstengt.

- Overvåk konstruksjonen jevnlig. Avviket kan medføre behov for tiltak, men bør observeres over tid.

Det anbefales tiltak med kjeller grunnet høy fukt.
