Tilstandsrapport

📍 Lars Hilles gate 29 , 5008 BERGEN

Befaringsdato: 13.02.2025

Oppdragsnr.: 12299-2739

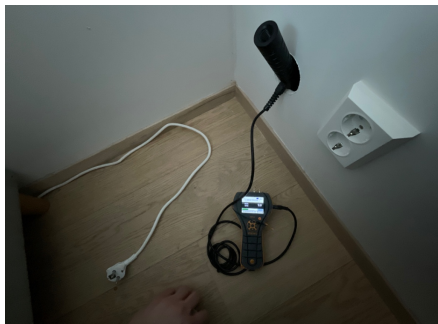
KJØKKEN

Ved kontroll med fuktindikator ble det ikke registrert fukt i kjøkkenbenk eller gulv på befaringsdagen.
