Tilstandsrapport - NS 3600

Dalveien 3D

4879 Grimstad

Rapport kode: 559571

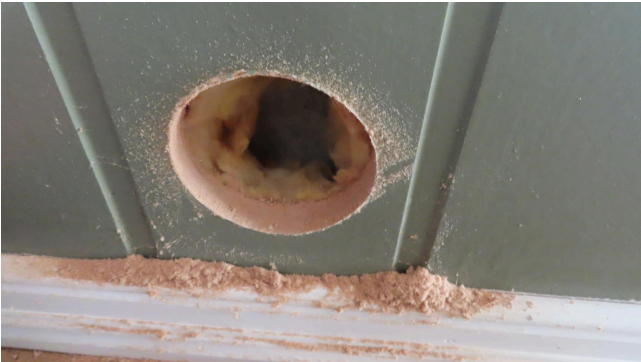
Vegger er innvendig påforet med isolasjon og plater. Hulltaking utført i soverom syd på vegg syd ende øst. Fuktnivå i bunn av mur er innenfor akseptabel grense.

Hulltaking.

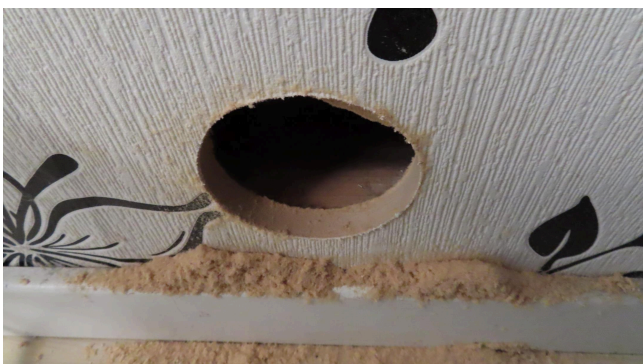
Kontroll utført i tilliggende konstruksjoner og selve rommet, ingen fukt målt ved befaringen. Hulltaking er utført i fra gang.

Hulltaking.

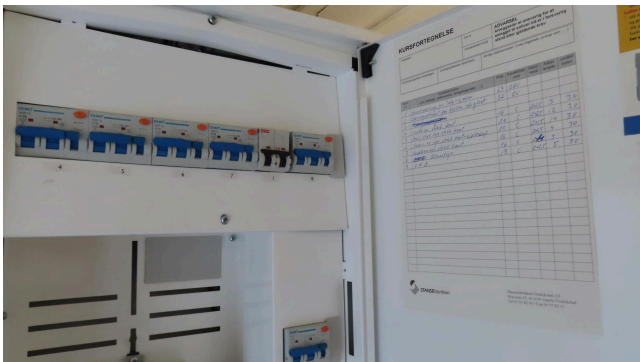
Sikringsapparat med skrusikringer montert i vindfang 1. etasje på vegg nord.
Hovedsikring 32 ampere, 6 kurser.

Sikringskap.

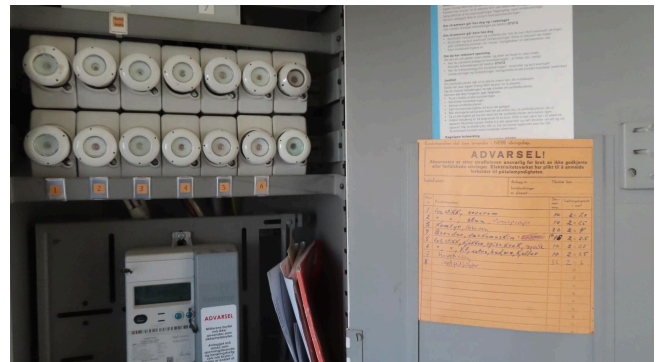
Sikringsapparat montert i stue U- etasjen på vegg nord ende vest.
Hovedsikring 32 ampere, 6 kurser.

Sikringskap.
