# Tilstandsrapport

Andelsleilighet

Kråkerøyveien 36, 1672 KRÅKERØY

Befaringsdato: 03.03.2026

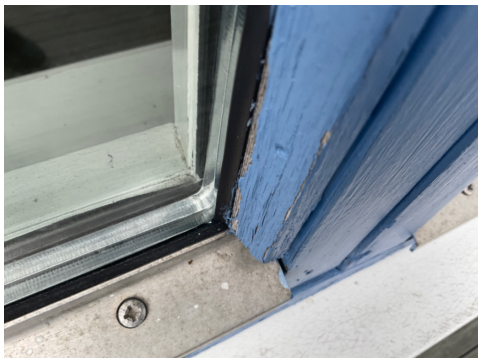
### TG 2 Vinduer

- Karmene i vinduer er slitte og det er sprekker i trevirket.

- Det må foretas lokal utbedring.

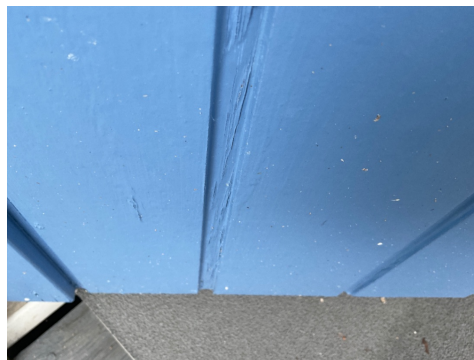
### TG 2 Dører

- Karmene i dører er værslitte utvendig og det er sprekker i trevirket. Avviket gjelder terrassedør.

- Det må foretas lokal utbedring.

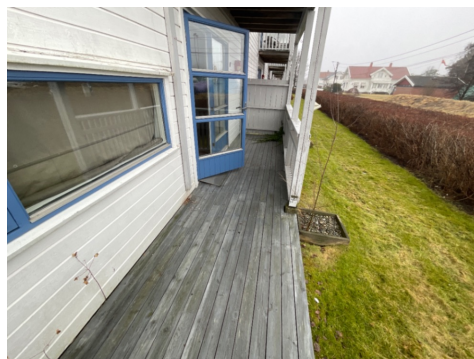
### TG 2 Balkonger, terrasser og rom under balkonger

- Det er værslitt/oppsprukket trevirke/trepaneler.

- Lokal utbedring/utskiftning bør utføres.

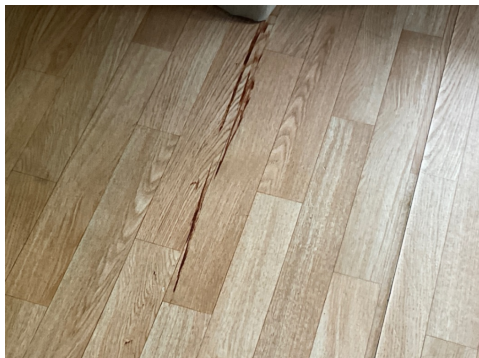
### TG 2 Overflater

Stedvis noe skader/avvik.

Lokal utskiftning/utbedring.

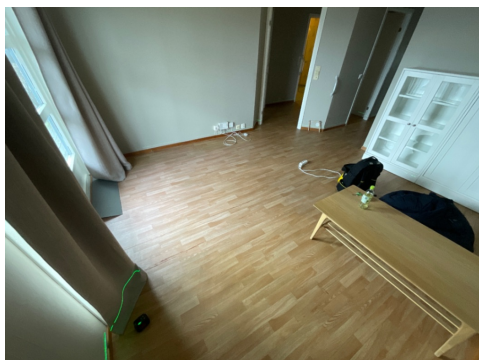
## TG 2 Etasjeskille/gulv mot grunn

- Det er målt høydeforskjell på mellom 15-30 mm gjennom hele rommet. Tilstandsgrad 2 gis med bakgrunn i standardens krav til godkjente måleavvik.

- For å få tilstandsgrad 0 eller 1 må høydeforskjeller rettes opp. Det vil imidlertid sjelden være økonomisk rasjonelt som et enkeltstående tiltak i en bolig som dette. Dersom boligen en gang skal renoveres, kan man vurdere slike tiltak.

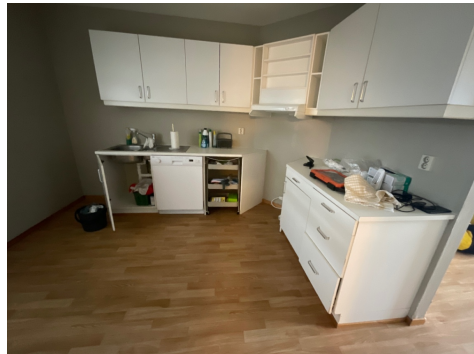
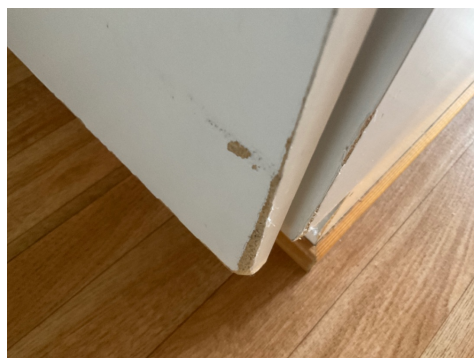
## TG 2 Overflater og innredning

- Det er påvist at overflater har noe skader.

- Det må foretas lokal utbedring.

Rommet bør oppgraderes opp mot alder og tilstand.

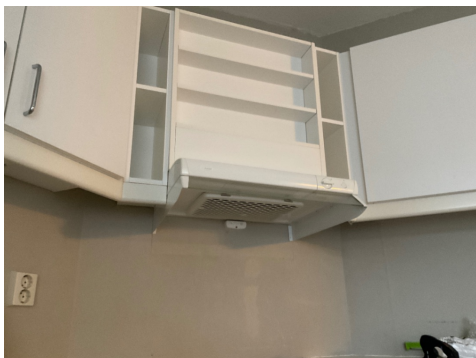
## TG 2 Avtrekk

Høy alder på ventilator.

Ikke nødvendig med tiltak da den fungerer i dag, men grunnet alder kan skader plutselig oppstå.

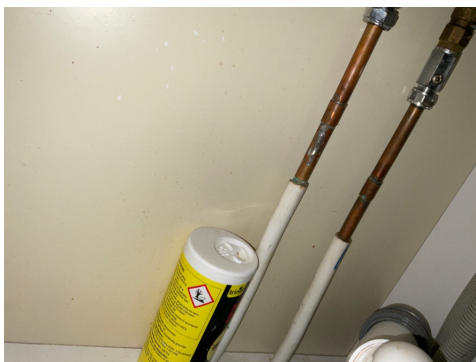
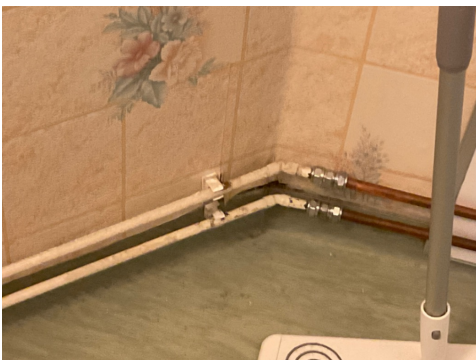
### ! TG 2 Vannledninger

- Mer enn halvparten av forventet brukstid er passert på innvendige vannledninger.

- Det er ikke behov for utbedringstiltak siden anlegget fungerer i dag, men ut ifra alder kan skader plutselig oppstå på eldre anlegg.
- I forbindelse med oppgradering av våtrom vil det være naturlig med utskiftning av rør.

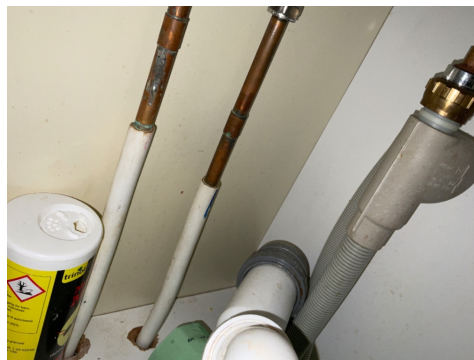
### ! TG 2 Avløpsrør

- Mer enn halvparten av forventet brukstid er passert på innvendige avløpsledninger.

- Det er ikke behov for utbedringstiltak siden anlegget fungerer i dag, men ut ifra alder kan skader plutselig oppstå på eldre anlegg.
- I forbindelse med oppgradering av våtrom vil det være naturlig med utskiftning av rør.
