Tilstandsrapport

📍 Klostergata 4 , 0656 OSLO

gnr. 233, bnr. 226

Oppdragsnr.: 18818-2376

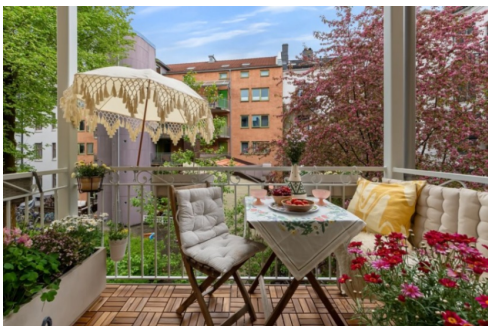
TG 1 Balkonger, terrasser og rom under balkonger

Balkong på ca. 5 kvm med adkomst fra stue. Balkongen er orientert mot vest.

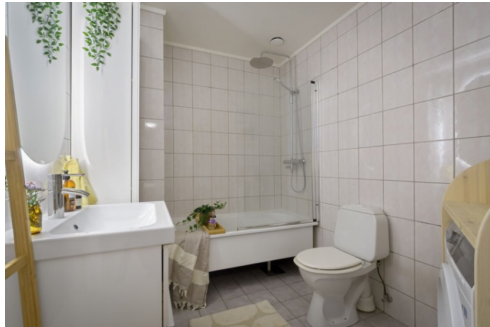
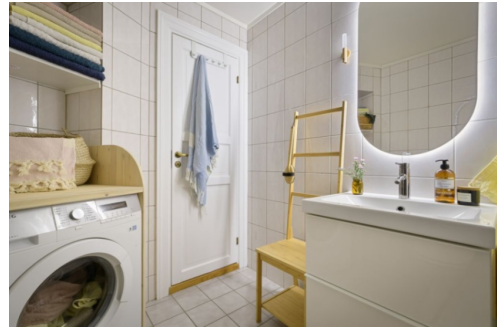
Overflater vegger og himling

Veggfliser med bruksslitasje. Det ble registrert sprekke i en veggflis øverst til venstre for baderomsdøren. Det ble registrert enkelte dype og utette fuger. Normal tid før utskifting av keramiske fliser er 10 - 30 år.

Normal tid før utskifting av våtrom, keramiske fliser på membran, lettvegg er 10 - 20 år.

Utskifting av enkeltfliser vurderes som lite økonomisk rasjonelle tiltak når de utføres isolert, da de ofte medfører omfattende inngrep i konstruksjonen. Slike arbeider anses derfor som vedlikehold ved behov, fremfor anbefalte helhetlige utbedringer. Lokal utskifting av fuger må påregnes.

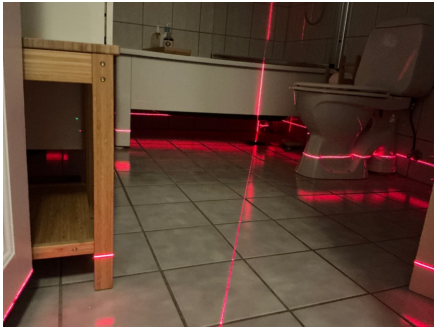
Gulvflatene består av fliser. Det er målt ca. 45 mm høydeforskjell på gulv fra dørterskel til topp slukrist. På forespørsel har eier opplyst at varmekablene fungerer.

Gulvfliser med bruksslitasje, og med bom (hulrom under flisene) på enkelte av gulvflisene. Det ble registrert enkelte dype og utette fuger.

Fall på baderomsgulv er kontrollert med krysslaser.

Det bemerkes at utbedring av bom som et enkeltstående tiltak sjelden vil være økonomisk rasjonelt, da det ofte krever omfattende inngrep i konstruksjonen. Tiltaket vurderes derfor som begrenset til vedlikehold ved behov, og ikke som en anbefalt helhetlig utbedring. Bom kan føre til redusert vedheft, sprekke dannelse og at flisene løsner over tid, særlig ved punktbelastning. Lokal utskifting av fuger må påregnes.

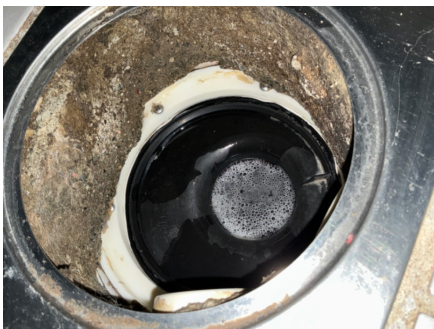
- Mer enn halvparten av forventet brukstid er passert på membranløsningen.
- Mer enn halvparten av forventet brukstid er passert på slukløsningen.

Kontroll av sluk.

- Sluket må sjekkes og rengjøres jevnlig.

Eldre sluk er ofte mer utsatt for lekkasjer, særlig i overganger. Og slike lekkasjer kan medføre fuktskader på tilstøtende konstruksjoner. Membranens levetid avhenger av kvalitet, utførelse og bruk. Eldre membraner kan bli sprø og sprekke, noe som reduserer den vanntettende funksjonen. Dette kan føre til vanninntrengning gjennom vegger og gulv. Tilstanden bør derfor overvåkes jevnlig. For å oppnå tilstandsgrad 0 eller 1 må slukløsningen skiftes, og membransjiktet må sannsynligvis også fornyes eller utbedres. Det er imidlertid vanskelig å fastsette når dette arbeidet blir nødvendig.

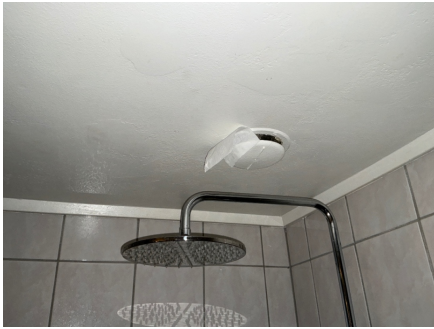
Avtrekk via mekanisk anlegg.

Kontroll av avtrekk.

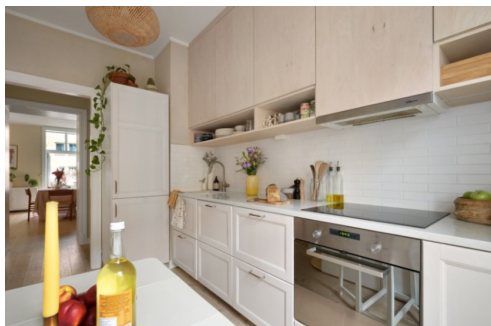
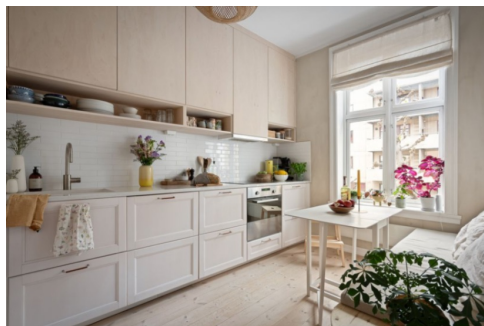
TG 1 Overflater og innredning

Kjøkkeninnredning med lyse profilerte fronter og finerplater, benkeplater i kompositt/stein, hvit underlimt oppvaskkum, ventilator og integrerte hvitevarer. Fliser over benkeskap.

Merknad: Det er ikke montert komfyrvakt i kjøkkenet. Eier opplyser om at det ikke er montert nye stikk eller lagt opp nye kurser, kun «plug&play» på det som var der tidligere. Det er krav til fastmontert komfyrvakt i alle nye boliger fra 2010 i henhold til NEK 400. Denne skal monteres av elektroinstallatør. Ved oppussing gjelder kravet om fastmontert komfyrvakt dersom det legges opp ny kurs til platetopp/komfyr.

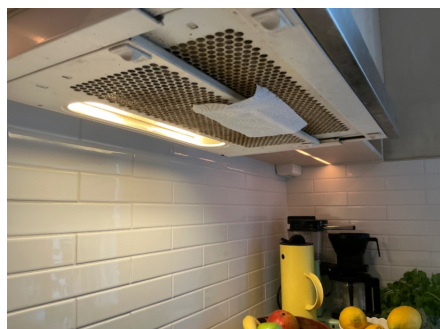
Kontroll av ventilator.

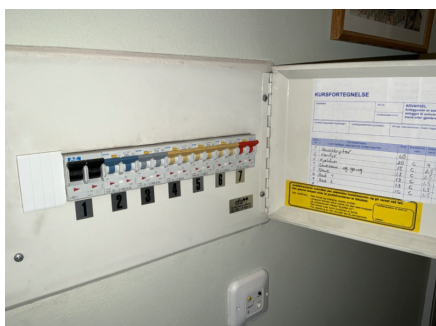
Automatsikringer i sikringsskap plassert i entré.
