# Tilstandsrapport

Krokenveien 1661, 3760 NESLANDSVATN

Befaringsdato: 24.01.2025

Autorisert foretak: Ramberg Takst

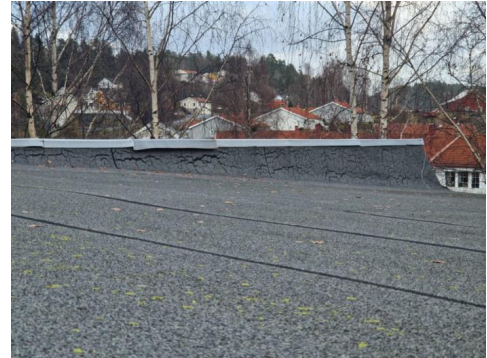
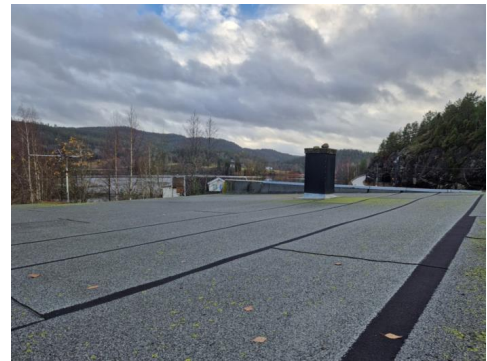
Utsnitt taktekkning.

Det er registrert vær/aldersslitasje, mose, fuktmerker og synlige fuktskade på himling i 2 etasje.

- Det er påvist skader eller avvik på selve taktekkningen.
- Mer enn halvparten av forventet brukstid er oppbrukt på taktekkningen.
- Mer enn halvparten av forventet brukstid er oppbrukt på undertak.

Taktekking må kontrolleres, konstruksjonsdeler med fuktskader må skiftes og hele eller deler av taktekking må skiftes eller fornyes.

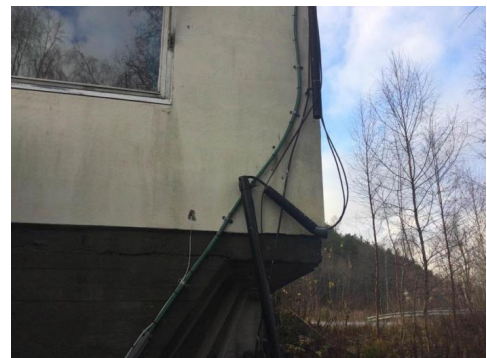
Løst nedløp.

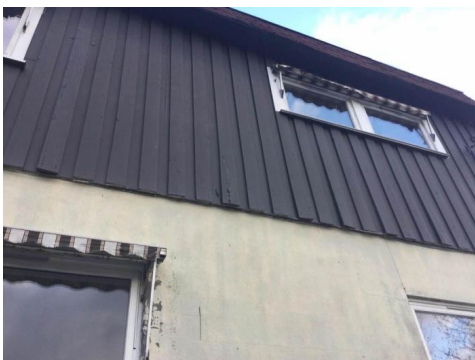
- Det er påvist spredte råteskader i bordkledningen.
- Det er værslitt/oppsprukket trevirke/trepaneler.

Bordkledning med sprekker og skader.

Overflater må fornyes og trebord med sprekker og skader må skiftes ut for TG:1.

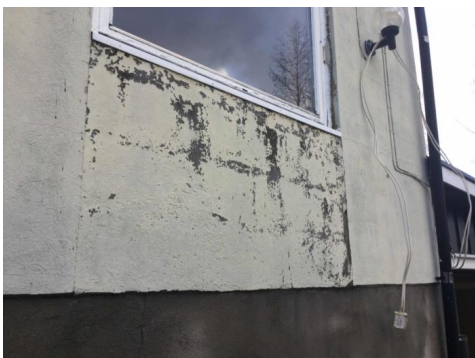
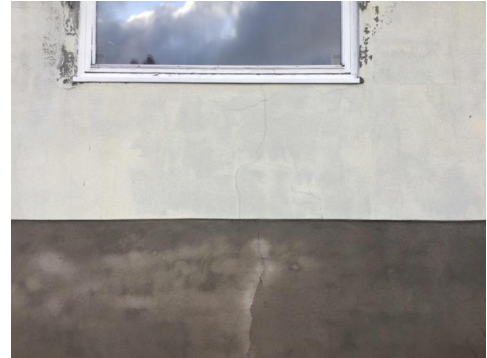
Det er registrert maling som flasser av og riss i mur.

Utsnitt murvegg.

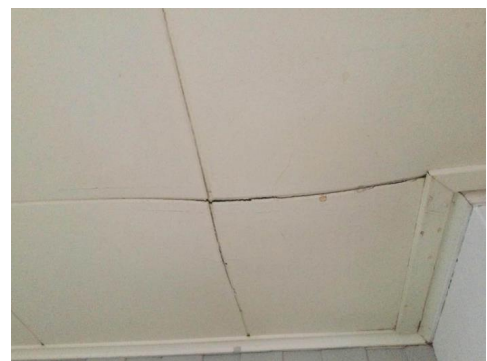
Det er registrert fuktmerker og nedbøyninger i himlingsplater.

- Det er påvist fukt/råteskader i takkonstruksjonen.

Skade på himlingsplater.

- Påviste skader må utbedres.

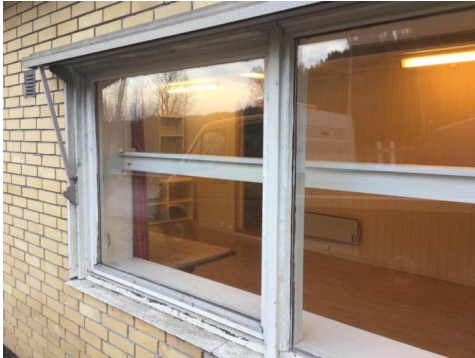
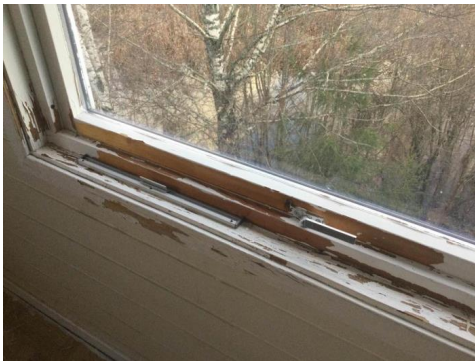
Det er registrert slitasje og sprekker i treverk stedvis på vinduer.

Slitasje på vindu.

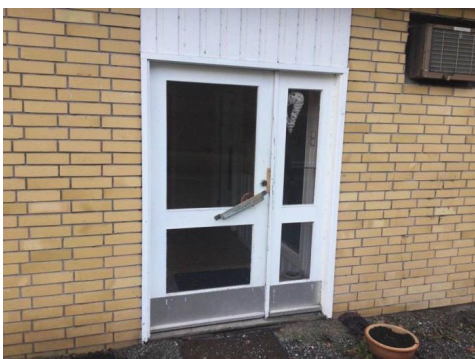
- Karmene i dører er værslitte utvendig og det er sprekker i trevirket.

Inngangsdør hovedbygning.

Inngangsdør til hovedinngang står for utskiftning.

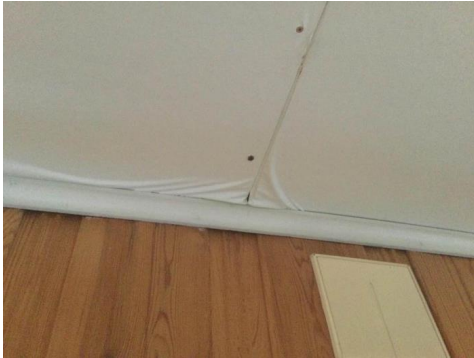
Det er registrert skader og merker på overflater, og flere rom i bygningen er under renovring.

Skade på himlingsplater.

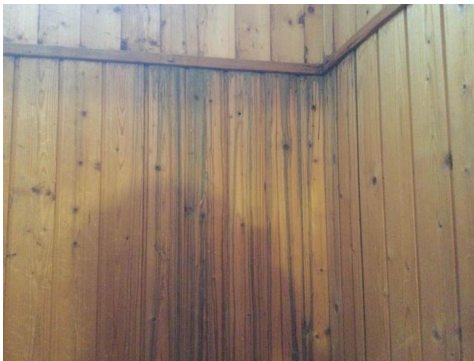
Merker på vegg.

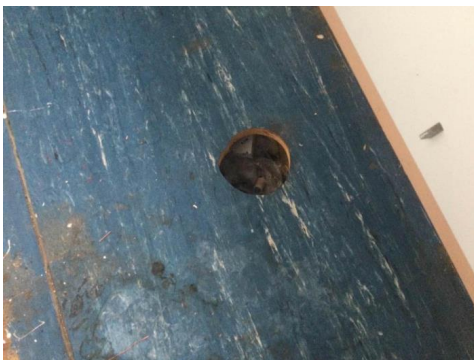
Hull i gulv.

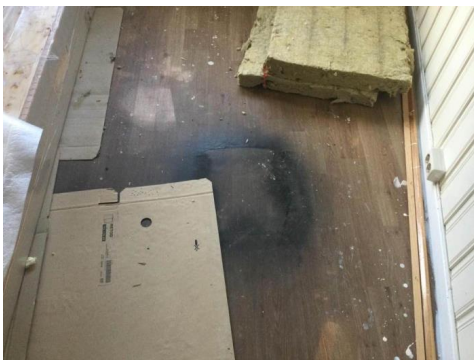
Merker på gulv.

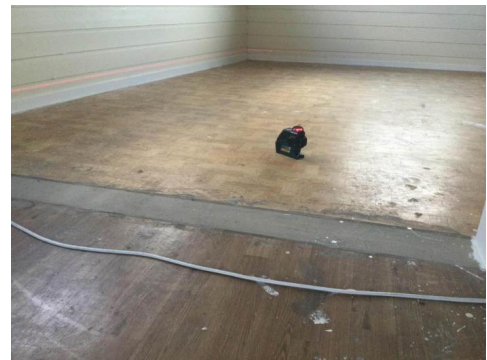
- Målt høydeforskjell på over 15 mm gjennom hele rommet. Tilstandsgrad 2 gis med bakgrunn i standardens krav til godkjente måleavvik.

Målt fall på etasjeskille.

- For å få tilstandsgrad 0 eller 1 må høydeforskjeller rettes opp. Det vil imidlertid sjelden være økonomisk rasjonelt som et enkeltstående tiltak i en bolig som dette. Dersom boligen en gang skal renoveres, kan man vurdere slike tiltak.

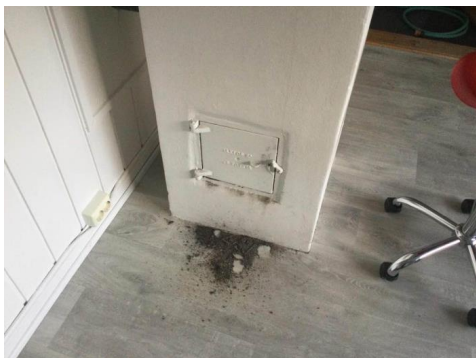
Feieluke.

- Det anbefales å montere ildfast plate under luker på pipe.

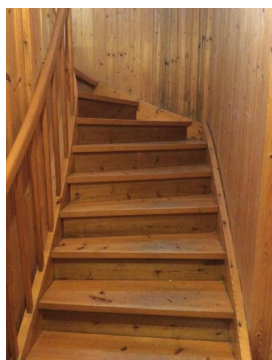
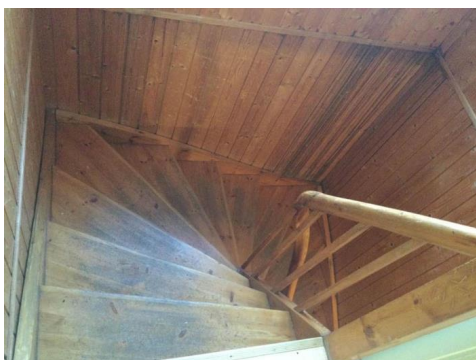
- Håndløper bør monteres, men det var ikke krav på byggetidspunktet.
- Trappen står foran en god del vedlikehold.

Utsnitt trapp.

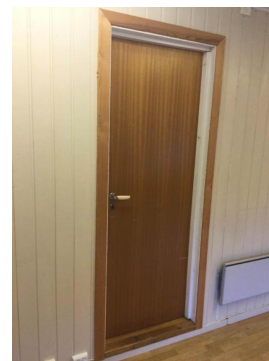
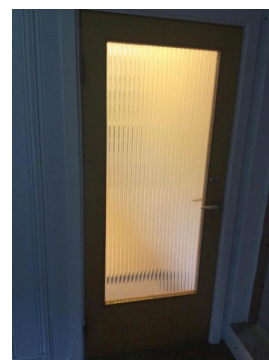
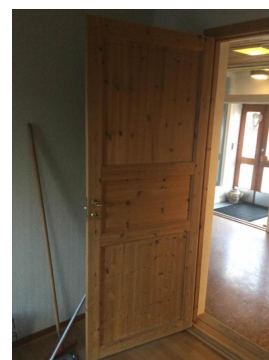
Det er registrert løse dører, dører med slitasjeskader og dører uten dørvidere.

Innerdør.

Dører må utbedres og stedvis skiftes for TG:1.

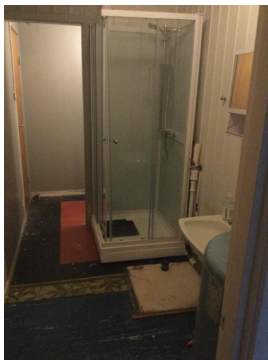
Utsnitt baderom 2 etasje.

- Våtrommet må totalrenoveres. Alle forhold med tettesjikt, våtsone, sluk m.m. må dokumenteres.

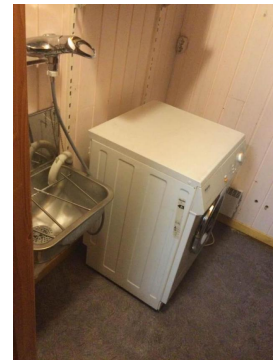
Utsnitt vaskerom 1 etasje.

- Våtrommet må totalrenoveres. Alle forhold med tettesjikt, våtsone, sluk m.m. må dokumenteres.

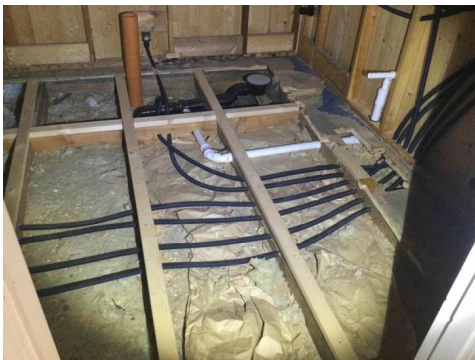
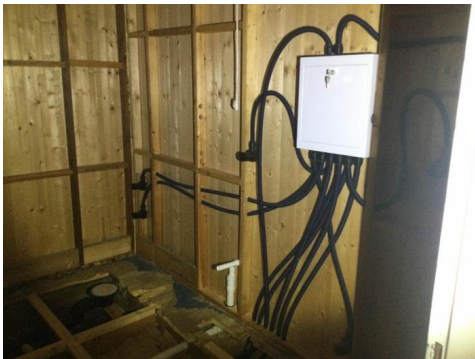
Utsnitt bad 2 etasje.

- Våtrommet må totalrenoveres. Alle forhold med tettesjikt, våtsone, sluk m.m. må dokumenteres.

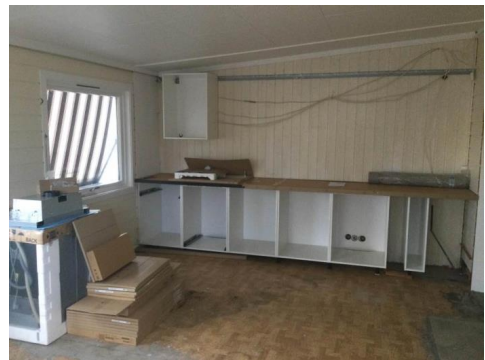
Kjøkkenet i leilighet mot nord i 2 etasje.

Kjøkkenet må monteres ferdig og hvitevarer må installeres.

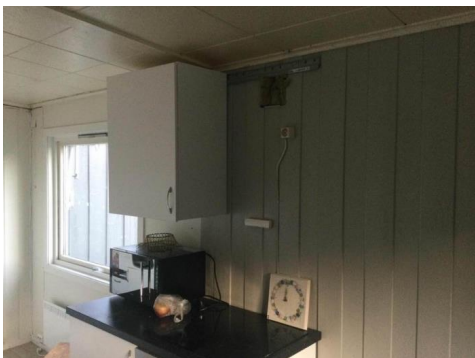
Manglende avtrekk over kokesone.

- Mekanisk avtrekk bør etableres.

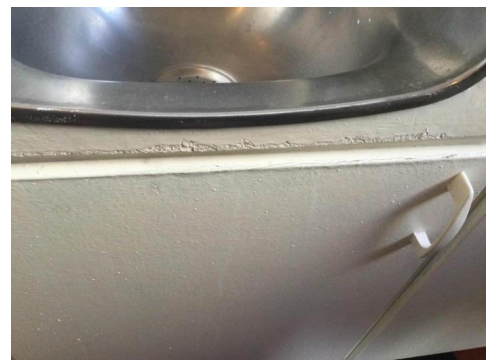
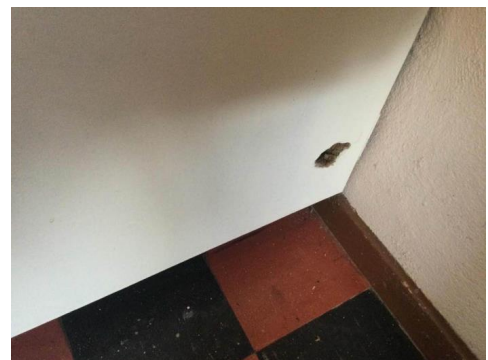
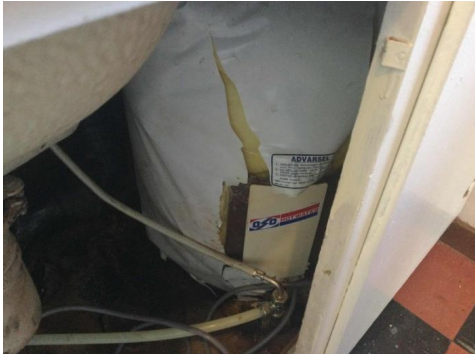
- Det er påvist at overflater/kjøkkeninnredning har omfattende skader.

Hull i dører og fuktmerker registrert etter en lekkende varmtvannstank/avløpsrør under kjøkkenbenken.

Merker på kjøkken.

Skader på kjøkken.

- Gjennomføre ytterligere undersøkelser og foreta utbedring av skade.

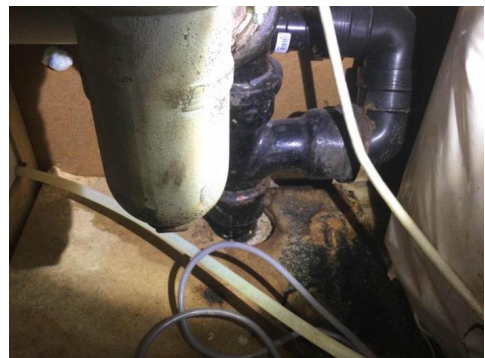
Avløpsrør i støpejern under kjøkkenbenk i 1 etasje må kontrolleres, her er det usikkert om lekkasjevann kommer fra avløpsrør er varmtvannstank.

- Det er påvist skader eller utettheter på sluk/avløp.
- Mer enn halvparten av forventet brukstid er oppbrukt på innvendige avløpsledninger.

Avløpsrør i støpejern.

Lekkasjevann under kjøkkenbenk 1 etasje må utbedres.

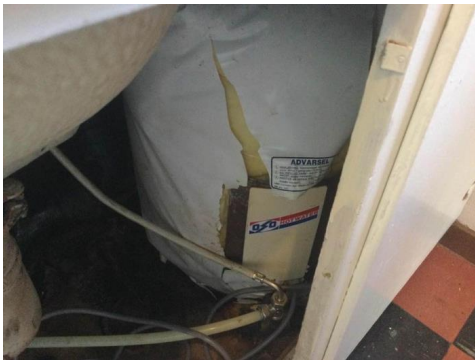
Varmtvannstanken under kjøkkenbenken i 1 etasje står på en vannskadet sokkel, rustmerker på tanken, denne må skiftes.

- Det er påvist avvik ifm understøttelsen av tanken.
- Det er påvist at varmtvannstank er over 20 år

Varmtvannstank under kjøkkenbenk.

- Det er ikke behov for utbedringstiltak siden tanken fungerer i dag, men ut ifra alder kan skader plutselig oppstå på eldre tanker.
- Det må gjøres tiltak på understøttelsen av tanken.

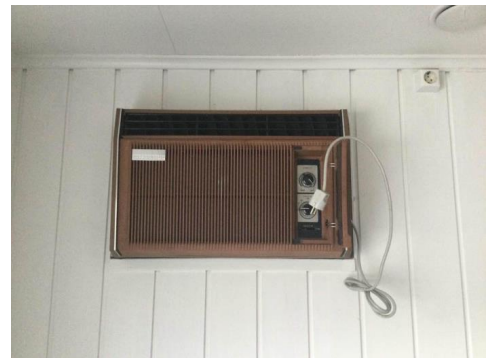
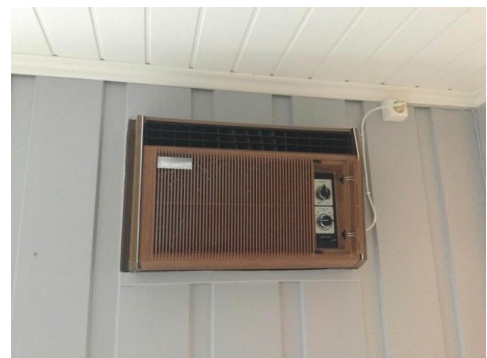
Det er registrert 2 eldre aircondition anlegg i hovedbygningen, disse opptar et hull i veggen på sin egen størrelse. Skal disse fjernes vil det være en kostnad med å tette åpningene.

Aircondition.

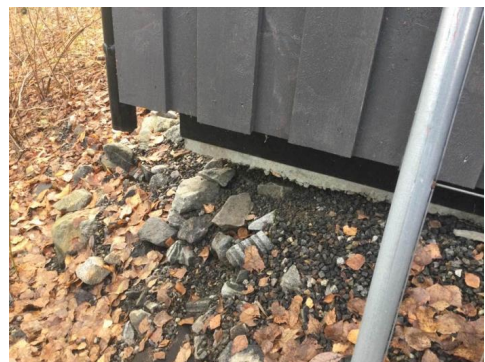
- Det er registrert utsiging av masser under grunnmuren.
- Grunnmuren har sprekkdannelser.

Utsiging av masser under såle.

Det må støttes opp under såle til garasje.

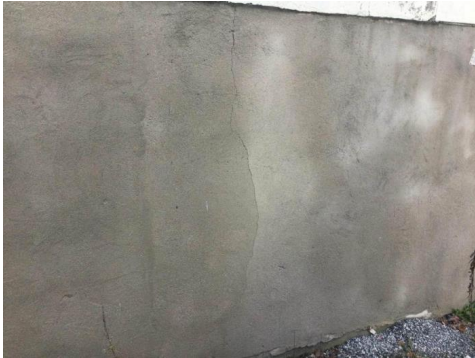
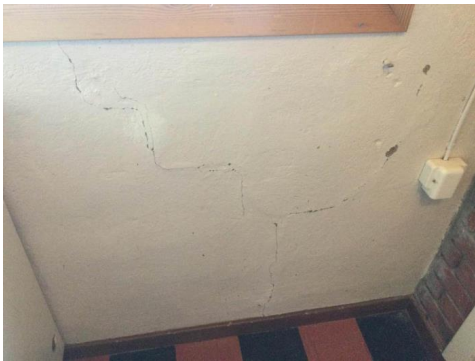
Det er registrert sprekker og riss i grunnmuren.

Riss i betong.

Sprekker og riss må utbedres.
