Krokenveien 1661, 3760 NESLANDSVATN

**Kombinasjonsbygg med stort  
potensiale! Renoveringsbehov.  
Nyere garasje/kontor.**

Befaringsdato: 24.01.2025 Rapportdato: 27.01.2025 Oppdragsnr.: 20917-1117 Referansenummer: GT2034

Autorisert foretak: Ramberg Takst

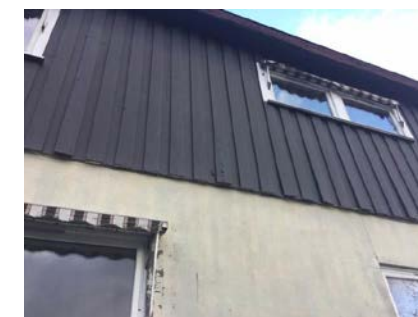
- Det er påvist spredte råteskader i bordkledningen.
- Det er værslitt/oppsprukket trevirke/trepaneler.

Bordkledning med sprekker og skader.

Overflater må fornyes og trebord med sprekker og skader må skiftes ut for TG:1.

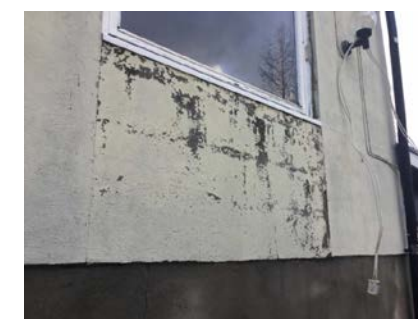
Det er registrert maling som flasser av og riss i mur.

Utsnitt murvegg.

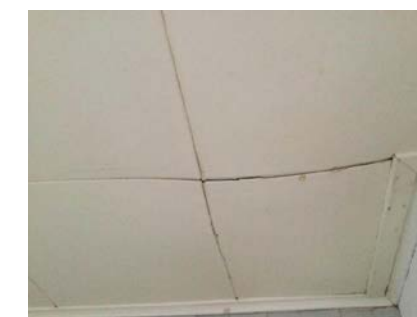
Det er registrert fuktmerker og nedbøyninger i himlingsplater.

- Det er påvist fukt/råteskader i takkonstruksjonen.

Skade på himlingsplater.

- Påviste skader må utbedres.

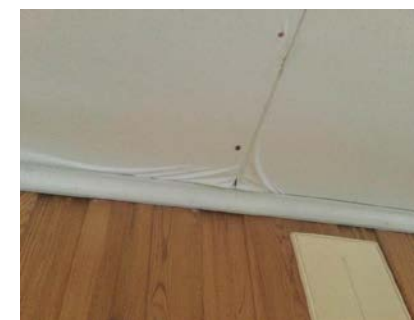
- Det er stedvis påvist synlige skader på overflater.

Skade på himlingsplater.

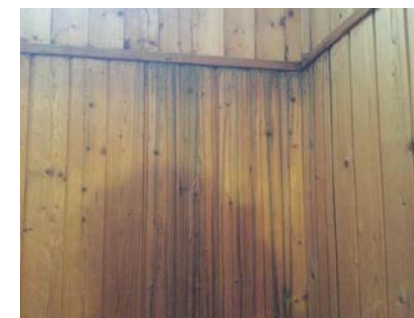
Merker på vegg.

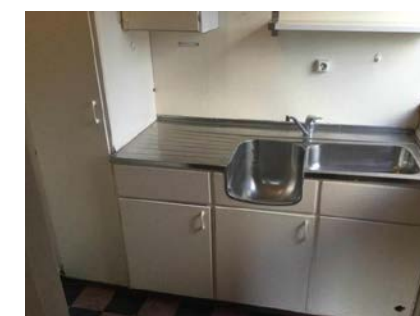
- Det er påvist at overflater/kjøkkeninnredning har omfattende skader. Hull i dører og fuktmerker registrert etter en lekkende varmtvannstank/avløpsrør under kjøkkenbenken.

Utsnitt kjøkken 1 etasje.

- Gjennomføre ytterligere undersøkelser og foreta utbedring av skade.

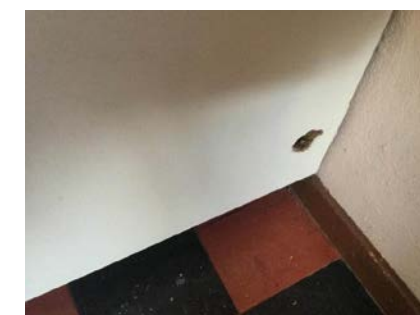
Skader på kjøkken.

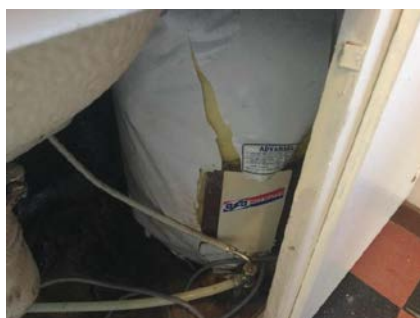
Skader på kjøkken.

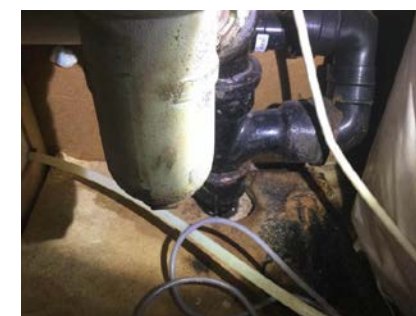
Avløpsrør i støpejern og plast.  
Avløpsrør i støpejern under kjøkkenbenk i 1 etasje må kontrolleres, her er det usikkert om lekkasjevann kommer fra avløpsrør er varmtvannstank.

- Det er påvist skader eller utettheter på sluk/avløp.
- Mer enn halvparten av forventet brukstid er oppbrukt på innvendige avløpsledninger.

Avløpsrør i støpejern.

- Skadet del av sluk/avløpsrør må skiftes.
- Det er ikke behov for utbedringstiltak siden anlegget fungerer i dag, men ut ifra alder kan skader plutselig oppstå på eldre anlegg.

Lekkasjevann under kjøkkenbenk 1 etasje må utbedres.

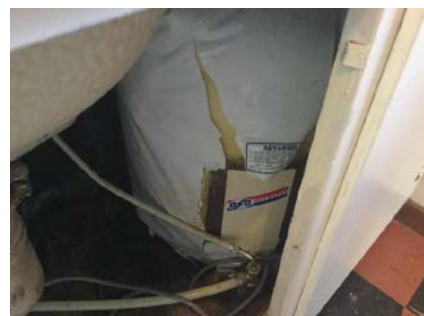
Varmtvannstanken under kjøkkenbenken i 1 etasje står på en vannskadet sokkel, rustmerker på tanken, denne må skiftes.

- Det er påvist avvik ifm understøttelsen av tanken.
- Det er påvist at varmtvannstank er over 20 år

Varmtvannstank under kjøkkenbenk.

- Det er ikke behov for utbedringstiltak siden tanken fungerer i dag, men ut ifra alder kan skader plutselig oppstå på eldre tanker.
- Det må gjøres tiltak på understøttelsen av tanken.

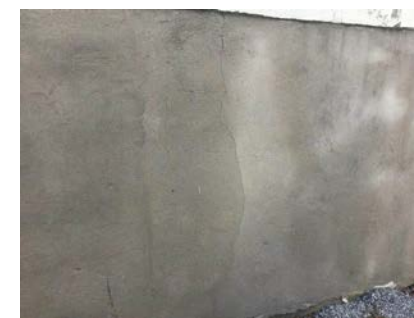
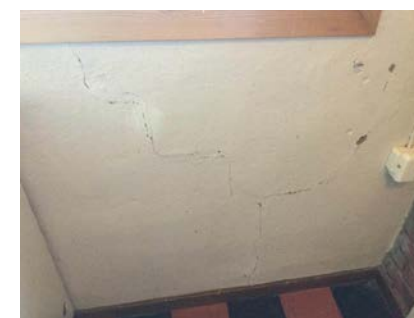
-Grunnmur og fundamenter: Grunnmuren har sprekke-dannelser. Det er registrert utsigning av masser under grunnmuren. Det er registrert sprekker og riss i grunnmuren. Det er registrert utsigning av masser under hjørne av såle til garasje mot elven.

Riss i betong.

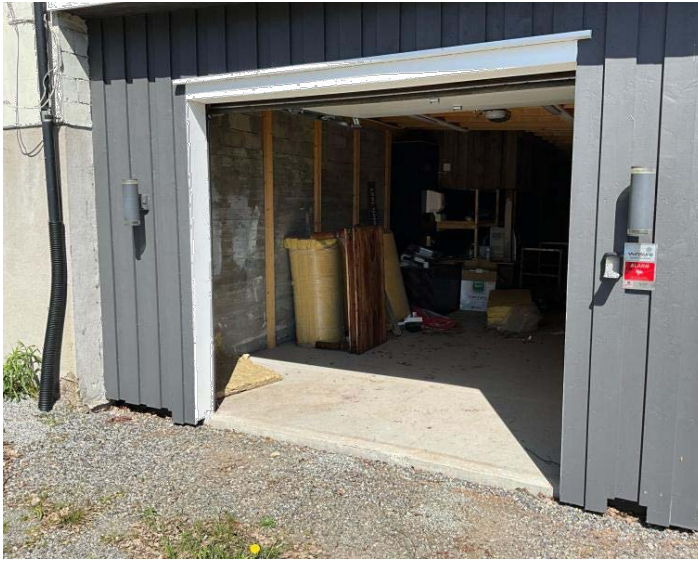
Garasje poeten var brutt opp.

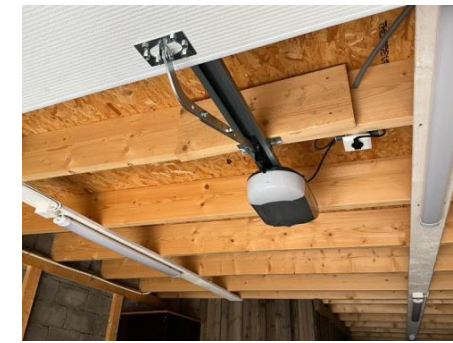
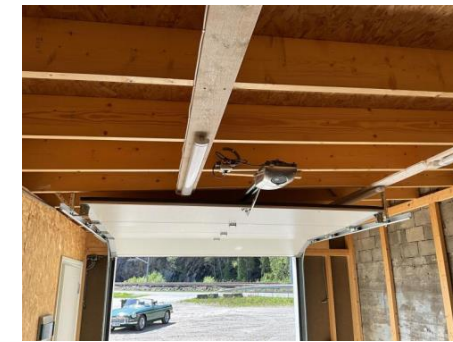
Garasje port ble brutt opp. Det er kun garasjeport åpneren som holder garasjeporten nede. Det er ingen ekstra lås på garasjeporten.

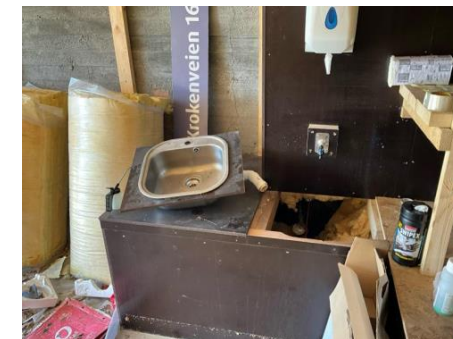
Utslagsvask i garasjen. Kassen som inneholder vannrør og stoppekran er isolert. Det er også en frostvakt i kassen. Forsikringstaker er usikker på om denne virker.

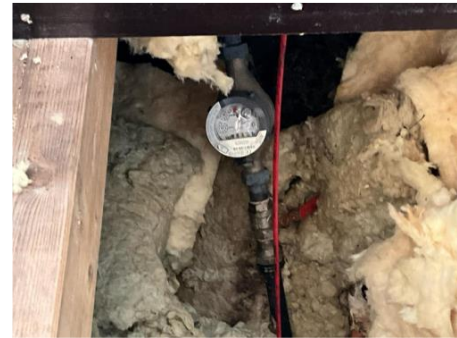
Frostvakt / varmekabel under utslagsvask i garasjen.

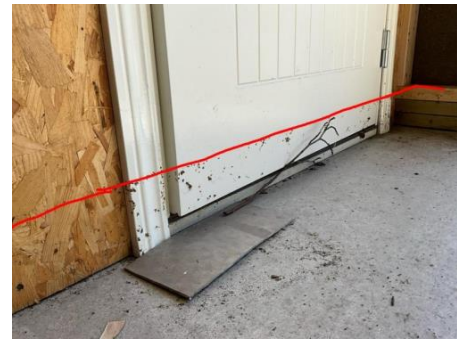
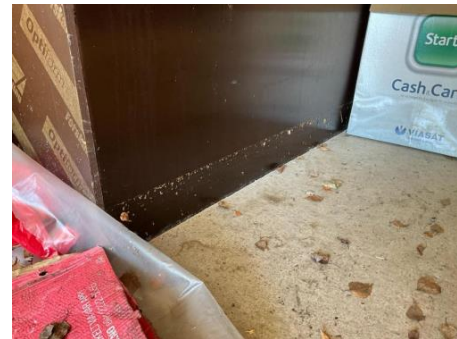
Ca 10 cm vann over gulvene i garasjen. Merker etter vannet på veggene inne i garasjen.

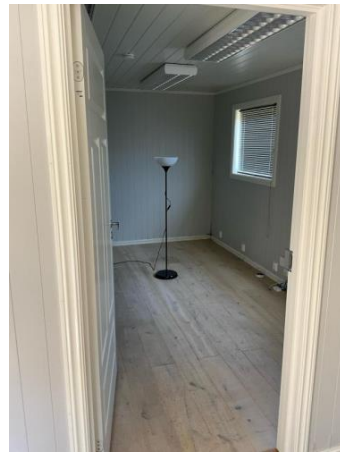
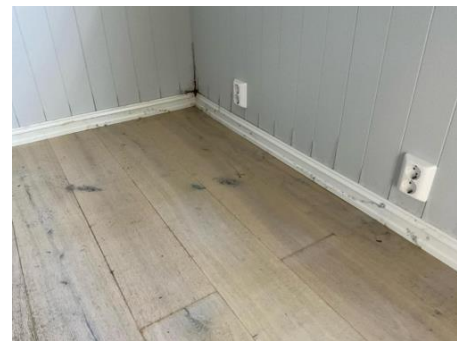
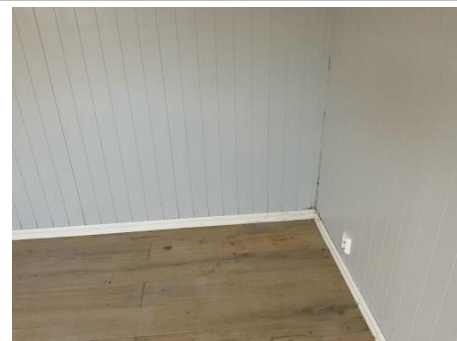
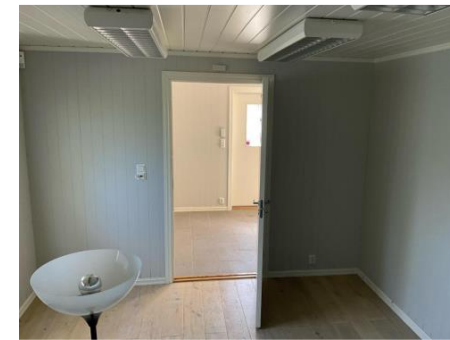
Garasje kontor. Vannskadet laminatgulv og mdf vegg panel.

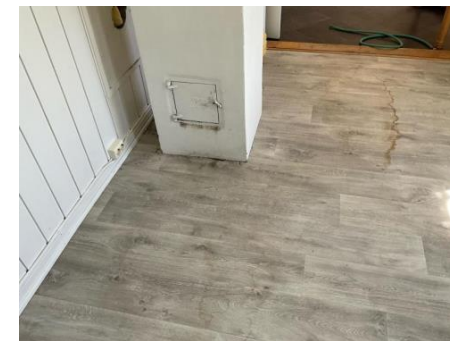
Vann har kommet ut fra feie luke på pipe. Ikke relatert til innbrudd. Fukt under belegget. Rom størrelse 2,8 x 3,6 m.

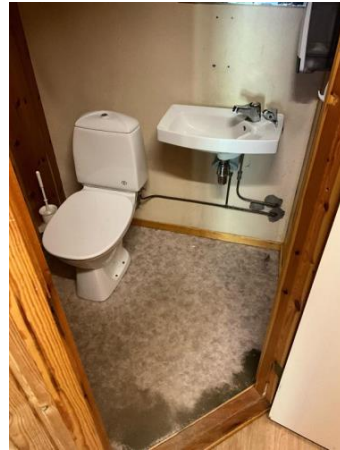
Frostsprengt blandedbatteri på wc, ikke relatert til innbrudd.

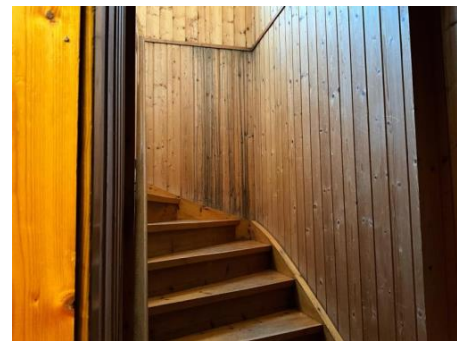
Merker etter vanninntrenging i trappegang mellom 1 og 2 etg.

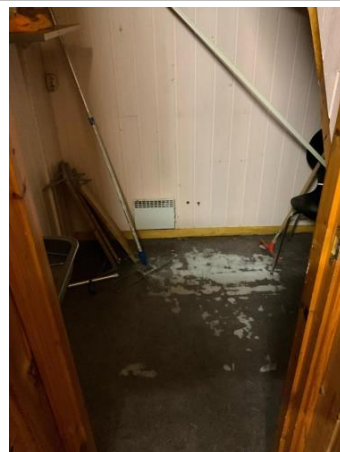
Merker etter fukt under trapp i 1 etg. Ikke relatert til innbrudd.
