# Tilstandsrapport

Fritidsbolig med anneks

Bjørnør Sør 15, 7740 STEINSDALEN

Befaringsdato: 05.12.2025

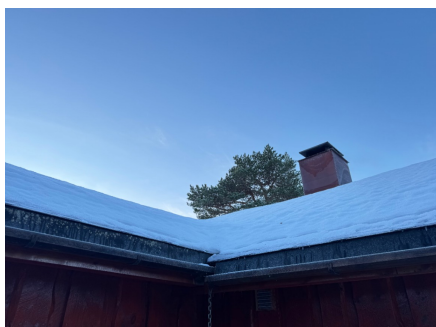
Taket er tekket med pappshingel av det som er synlig, mye snø ved befaring.  
Opplyst fra ca. 2003.

- Mer enn halvparten av forventet brukstid er passert på taktekingen.
- Taktekingen er snødekt og utelukkende vurdert ut ifra alder, mer enn halvparten av forventet brukstid er passert på selve taktekingen.

- Det må gjennomføres ytterligere undersøkelser.
- Når takteking og undertak begynner å bli gamle, øker risikoen for lekkasjer, noe som kan føre til omfattende og kostbare reparasjoner av underliggende konstruksjoner dersom en ikke foretar tiltak på konstruksjonene før dette oppstår.

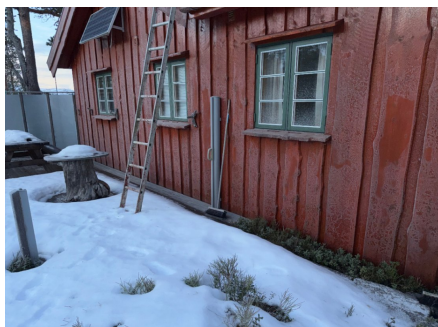
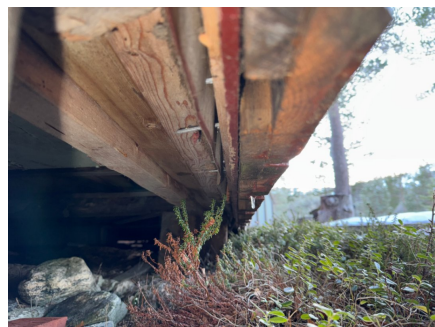
Ikke krysslektet bak kledning, sløyfelekter på papp med eldre/ liggende kledning.

Villmarkspanel er lagt direkte på eldre kledning.

Redusert lufting.

Viser villmarks kledning lagt på eldre kledning, redusert lufting og fare for punktering av eldre vindsperre

Lokale utbedringer og tiltak må påregnes.

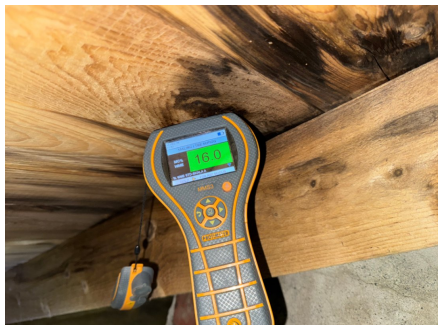
En del fuktmerker på sperrer og undertak.

Piggmålinger viser fra 16 til overkant 26 %. Dette er fuktig trevirke.

Ingen tegn til lekkasjer ved befaring, kan også være sammenhengende med kondensering.

Nærmere undersøkelser og tiltak/ utbedringer.

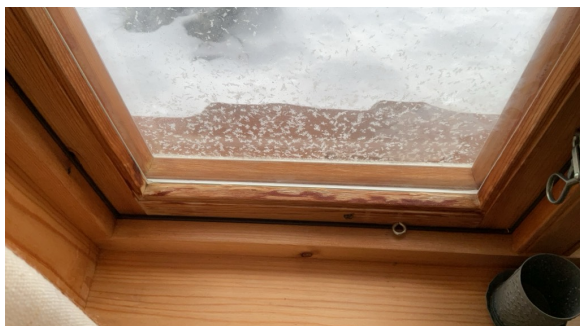
Det er registrert fuktmerker/malingsavskallinger i vinduskarmer.

Eldre vinduer og innsettsdetaljer øker faren for skjulte skader som følge vanninntrengning over tid i tilstøtende konstruksjoner. Dette lar seg som oftest ikke oppdage uten inngrep.

- Vinduer må justeres.

Løpende vedlikehold.

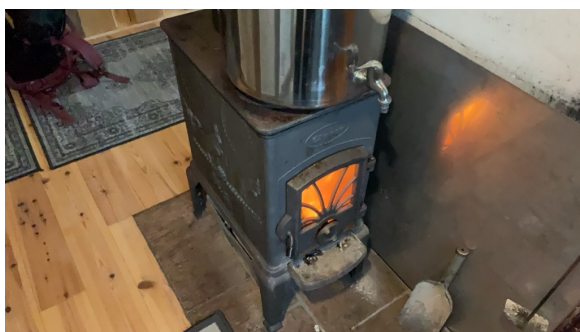
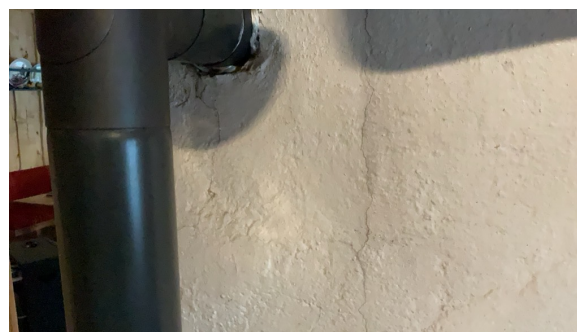
- Det er påvist sprekker og/eller riss i pipe.
- Mer enn halvparten av forventet brukstid er passert på pipe.

- Tidspunkt for piperehabilitering nærmer seg.

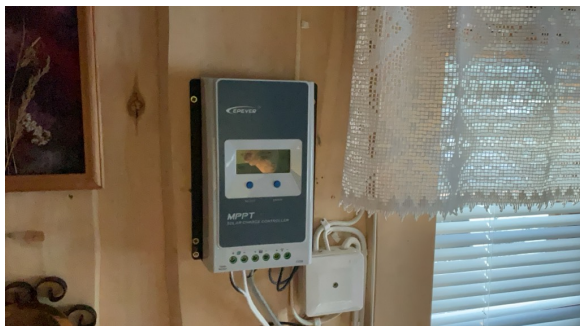
Reg. enkelte løse ledninger og skade i stikk.

Løpende vedlikehold må påregnes.

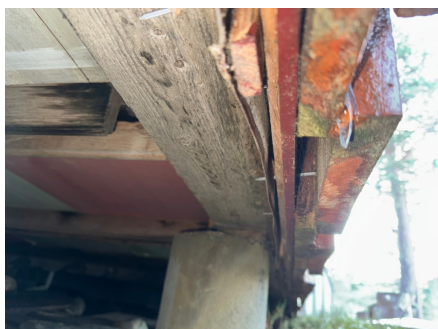
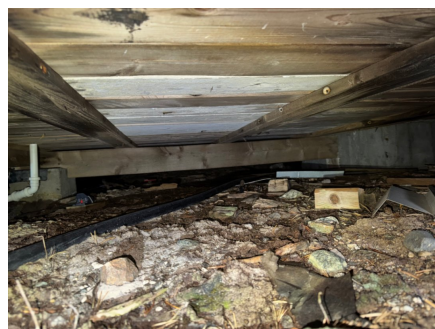
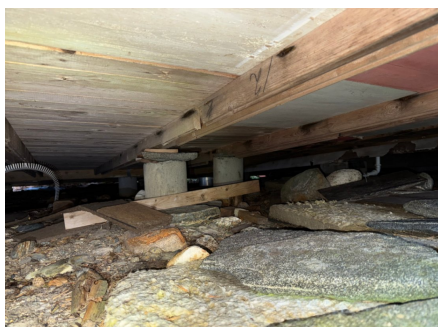
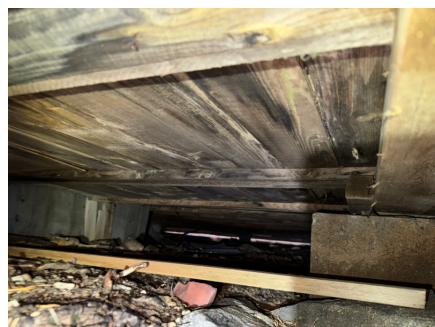
Via små åpninger er det mulig med sporadisk kontroll. Det er reg. fuktmerker/ misfarginger i stubbloft og bjelker.

Dette er fuktig trevirke.

Stedvis terreng tett opp mot stubbloft, øker faren for fuktopptrekk.

Virker som om lokale opprettinger er utført med innlegg av trevirke/stein på eldre pilarer

Nærmere undersøkelser anbefales.
