Tilstandsrapport

Enebolig

Granumvegen 12G , 2072 DAL

Befaringsdato: 27.03.2026

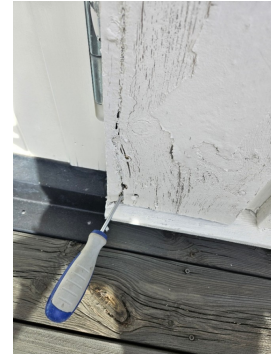
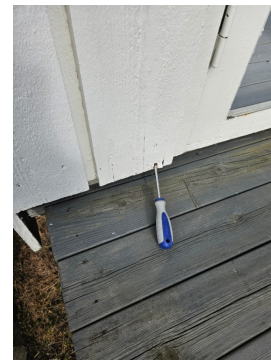
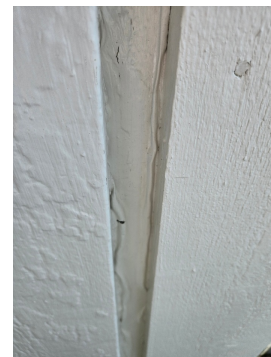
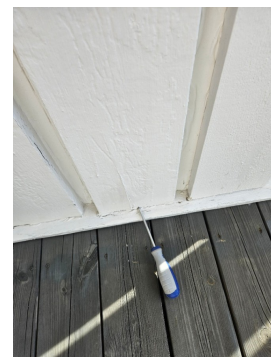
- Det er ingen eller liten lufting i nedre kant av kledning mot grunnmur.
- Det er påvist fuktskader i veggkonstruksjonen.

- Det er påvist spredte råteskader i bordkledningen.
- Det er avvik:

Ytterkledningen har stedvis svertesopp på øvrige del, råteskade på nedre del av 3 stk panelbord, stedvis tørrsprekker og det er noe linoljebærer på enkelte steder.

Årsak 1: Svertesopp oppstår ofte på fuktige og skyggefulle områder, mens råteskader og tørrsprekker skyldes kombinasjon av fuktpåvirkning, naturlig aldring, og utilstrekkelig vedlikehold. Linoljebærer dannes gjerne der det har vært påført feil type maling, eller hvor underlaget har vært for fuktig.

Risiko: Disse forholdene øker risikoen for videre fuktinntrenging, å råteskader kan spre seg og nedsatt kvalitet på ytterkledningen.

Konsekvens: Ved manglende utbedring vil det redusert levetiden og få økte vedlikeholdskostnader. Det kan bli nødvendig med utskifting av panelbord i verste fall kan veggkonstruksjonen bli skadet, og det kan oppstå behov for større reparasjoner.

Risiko: Når det ikke er luftespalte, får fukt ikke mulighet til å tørke ut bak kledningen, noe som øker risikoen for oppfukning, soppvekst og råteskader i både kledning og veggkonstruksjon.

Risiko: Dette medfører økt risiko for oppfukning og råteskader, spesielt i perioder med mye nedbør eller snøsmelting.

Anbefalt tiltak: Det anbefales å vurdere å fjerne svertesopp med egnet vaskemiddel, utbedre eller bytte råteskadede panelbord, og utføre overflatebehandling for å beskytte treverket. Linoljebærer bør skrapes bort og overflaten behandles på nytt med linoljemaling eller egnet produkt.

Anbefalt tiltak: Det anbefales å vurdere å etablere luftespalte ved å montere avstandslist bak kledningen, slik at fukt kan ventilere ut og konstruksjonen får bedre beskyttelse mot skader. Dette bør vurderes ved neste vedlikehold eller rehabilitering av fasaden.

Anbefalt tiltak: Det anbefales å vurdere å undersøke veggkonstruksjonen nærmere ved åpning eller fuktmåling, utført av fagperson, for å avklare omfang og eventuelt behov for utbedring.

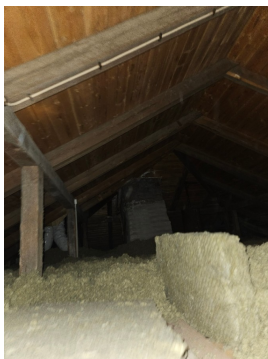
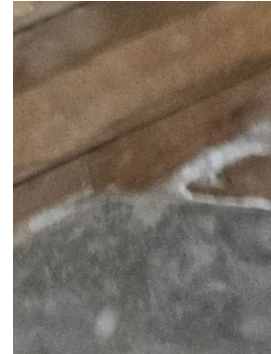
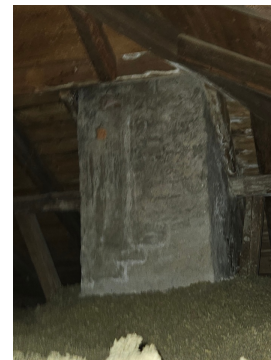
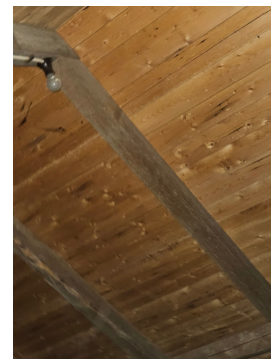
TC 2 Takkonstruksjon/Loft

- Det er begrenset/dårlig ventilering av takkonstruksjonen.
- Det er avvik:

Årsak: Saltutslag skyldes ofte fuktinntrenging i konstruksjonen, der vann transporterer salter fra byggematerialene til overflaten. Manglende lufting kan føre til dårlig ventilasjon og økt risiko for kondens.

Risiko: Vedvarende fukt kan gi grobunn for mugg og råte, og saltutslag kan indikere at det pågår skadeutvikling i trekonstruksjonen. Dårlig ventilasjon forsterker faren for ytterligere fuktproblemer.

Konsekvens: Dette kan medføre svekket bæreevne i takkonstruksjonen, redusert innemiljø og behov for omfattende utbedringer hvis skadene får utvikle seg over tid.

Anbefalt tiltak: Det anbefales å vurdere å utføre grundig inspeksjon av undertak og loftkonstruksjon, samt å forbedre ventilasjonen og utbedre fuktskader. Tiltakene bør vurderes og utføres av fagpersoner.

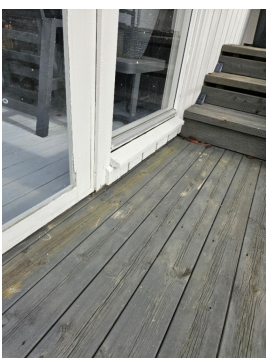
TG 2 Vinduer

Vinduer har stedvis små merker og tørrsprekker på utsiden og vinduer fra 1999 har passert mer enn halvparten av sin forventede levetid.

Årsak: Små merker og tørrsprekker skyldes naturlig aldring, slitasje og påvirkning fra vær og vind.

Risiko: Tørresprekker og merker kan føre til at maling og beskyttende overflate brytes ned, noe som øker risikoen for fuktinntrenging og råteskader. Manglende vedlikehold kan også påvirke vinduets isolasjonsevne negativt.

Anbefalt tiltak: Det anbefales å vurdere å utføre vedlikehold som maling og tetting av sprekker.

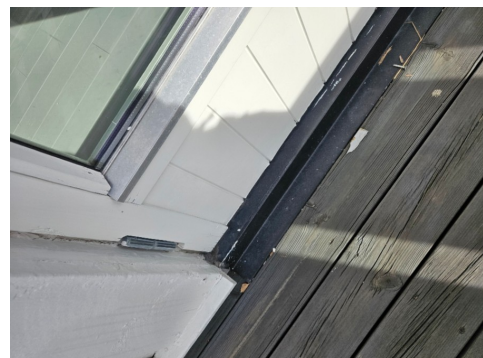
TG 2 Dører

Det er enkelte små merker på nedre del av ytterdører og noe fuktmerker på nedre del av terrassedører i 2. etasje. Terrassedør til innglasset terrasse subber og butter i karm

Årsak: Små merker og fuktmerker på dørene skyldes i hovedsak daglig bruk, slitasje, og påvirkning fra vær og vind. Fuktmerker oppstår gjerne på utsatte steder der regnvann og snø samler seg, spesielt ved dårlig drenering eller manglende vedlikehold.

Risiko: Fuktmerker kan føre til økt risiko for råteskader og nedbrytning av treverk dersom de ikke utbedres. Små merker kan utvikle seg til større skader, og fukt kan trenge inn i konstruksjonen og redusere dørenes levetid og funksjon.

Anbefalt tiltak: Det anbefales å vurdere å utføre jevnlig vedlikehold, inkludert rengjøring og behandling av utsatte områder, samt å utbedre små merker og fuktmerker så tidlig som mulig.
