Tilstandsrapport

Enebolig

Granumvegen 12G , 2072 DAL

Befaringsdato: 27.03.2026

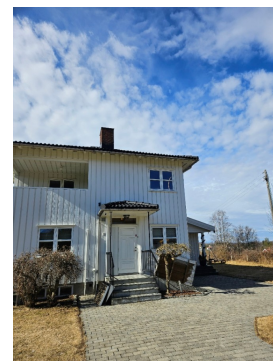
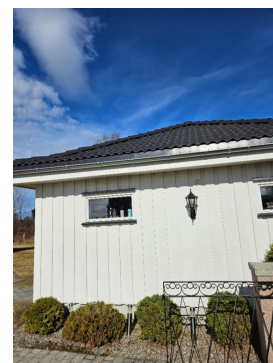
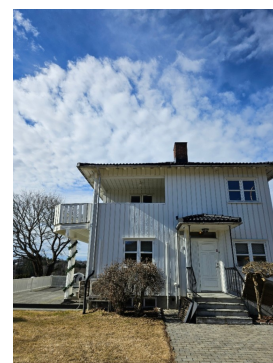
- Mer enn halvparten av forventet brukstid er passert på taktekingen.
- Mer enn halvparten av forventet brukstid er passert på undertak.
- Det er avvik:

Risiko: Slitasjen kan gi risiko for redusert tetthet i taktekingen, skjulte skader, kvalitet og levetid på materialenes overflater.
Konsekvens: Forholdet kan medføre behov for utbedring eller utskifting.
Anbefalt tiltak: Det anbefales å vurdere vedlikehold eller utskifting, utført av en fagperson.

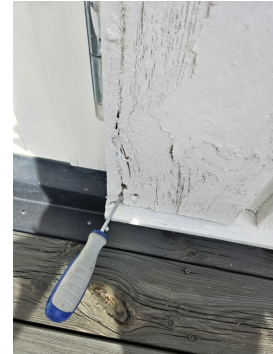
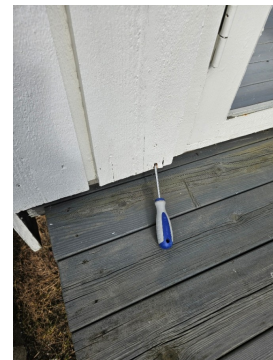
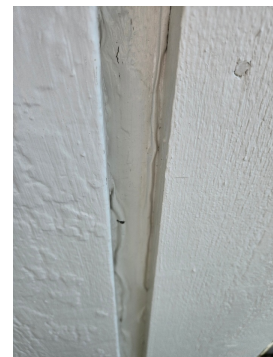
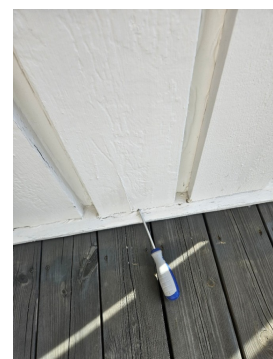
- Det er ingen eller liten lufting i nedre kant av kledning mot grunnmur.
- Det er påvist fuktskader i veggkonstruksjonen.

- Det er påvist spredte råteskader i bordkledningen.
- Det er avvik:

Ytterkledningen har stedvis svertesopp på øvrige del, råteskade på nedre del av 3 stk panelbord, stedvis tørrsprekker og det er noe linoljebærer på enkelte steder.

Årsak 1: Svertesopp oppstår ofte på fuktige og skyggefulle områder, mens råteskader og tørrsprekker skyldes kombinasjon av fuktpåvirkning, naturlig aldring, og utilstrekkelig vedlikehold. Linoljebærer dannes gjerne der det har vært påført feil type maling, eller hvor underlaget har vært for fuktig.

Risiko: Disse forholdene øker risikoen for videre fuktinntrenging, å råteskader kan spre seg og nedsatt kvalitet på ytterkledningen.

Konsekvens: Ved manglende utbedring vil det redusert levetiden og få økte vedlikeholdskostnader. Det kan bli nødvendig med utskifting av panelbord i verste fall kan veggkonstruksjonen bli skadet, og det kan oppstå behov for større reparasjoner.

Risiko: Når det ikke er luftespalte, får fukt ikke mulighet til å tørke ut bak kledningen, noe som øker risikoen for oppfukning, soppvekst og råteskader i både kledning og veggkonstruksjon.

Konsekvens: Over tid kan manglende luftespalte føre til redusert levetid på ytterkledning, økt vedlikeholdsbehov og mulige skader på veggkonstruksjonen, som igjen kan kreve omfattende reparasjoner og utskifting av materialer.

Risiko: Dette medfører økt risiko for oppfukning og råteskader, spesielt i perioder med mye nedbør eller snøsmelting.

Konsekvens: Forholdet kan medføre behov for utbedring av veggkonstruksjonen dersom fuktpåvirkningen vedvarer.

Anbefalt tiltak: Det anbefales å vurdere å fjerne svertesopp med egnet vaskemiddel, utbedre eller bytte råteskadede panelbord, og utføre overflatebehandling for å beskytte treverket. Linoljebærer bør skrapes bort og overflaten behandles på nytt med linoljemaling eller egnet produkt.

Anbefalt tiltak: Det anbefales å vurdere å etablere luftespalte ved å montere avstandslist bak kledningen, slik at fukt kan ventilere ut og konstruksjonen får bedre beskyttelse mot skader. Dette bør vurderes ved neste vedlikehold eller rehabilitering av fasaden.

Anbefalt tiltak: Det anbefales å vurdere å undersøke veggkonstruksjonen nærmere ved åpning eller fuktmåling, utført av fagperson, for å avklare omfang og eventuelt behov for utbedring.

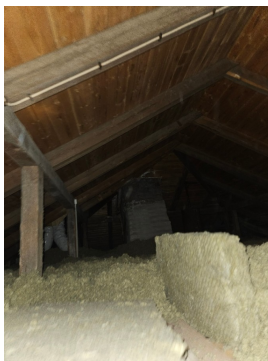
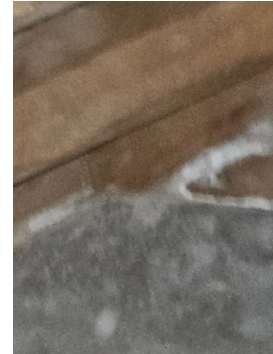
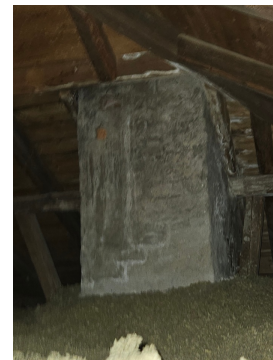
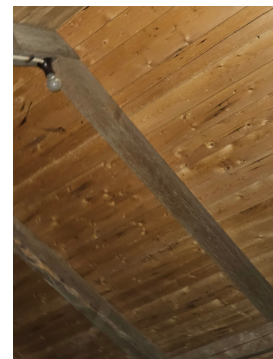
TC 2 Takkonstruksjon/Loft

- Det er begrenset/dårlig ventilering av takkonstruksjonen.
- Det er avvik:

Årsak: Saltutslag skyldes ofte fuktinntrenging i konstruksjonen, der vann transporterer salter fra byggematerialene til overflaten. Manglende lufting kan føre til dårlig ventilasjon og økt risiko for kondens.

Risiko: Vedvarende fukt kan gi grobunn for mugg og råte, og saltutslag kan indikere at det pågår skadeutvikling i trekonstruksjonen. Dårlig ventilasjon forsterker faren for ytterligere fuktproblemer.

Konsekvens: Dette kan medføre svekket bæreevne i takkonstruksjonen, redusert innemiljø og behov for omfattende utbedringer hvis skadene får utvikle seg over tid.

Anbefalt tiltak: Det anbefales å vurdere å utføre grundig inspeksjon av undertak og loftkonstruksjon, samt å forbedre ventilasjonen og utbedre fuktskader. Tiltakene bør vurderes og utføres av fagpersoner.

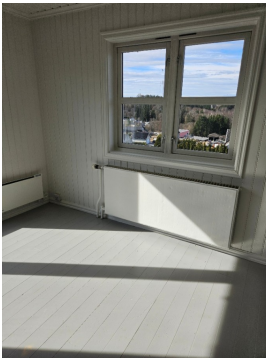
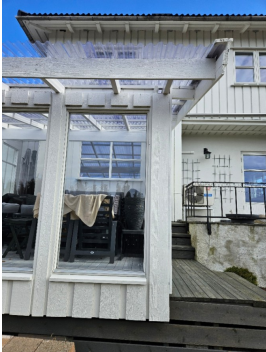
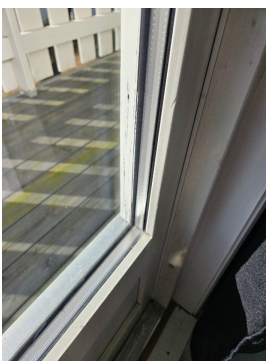
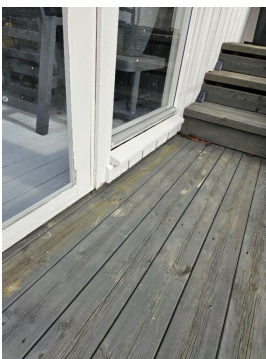
TG 2 Vinduer

Vinduer har stedvis små merker og tørrsprekker på utsiden og vinduer fra 1999 har passert mer enn halvparten av sin forventede levetid.

Årsak: Små merker og tørrsprekker skyldes naturlig aldring, slitasje og påvirkning fra vær og vind.

Risiko: Tørrsprekker og merker kan føre til at maling og beskyttende overflate brytes ned, noe som øker risikoen for fuktinntrenging og råteskader. Manglende vedlikehold kan også påvirke vinduets isolasjonsevne negativt.

Konsekvens: Dette kan medføre til behov for reparasjon eller utskifting av vinduer. Dette kan gi økte kostnader.

Anbefalt tiltak: Det anbefales å vurdere å utføre vedlikehold som maling og tetting av sprekker.

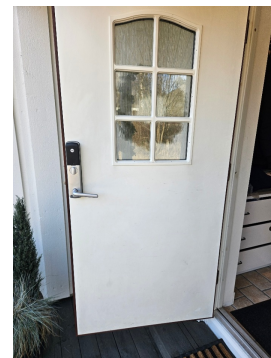
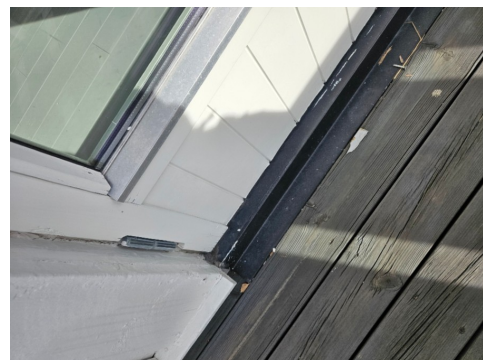
TG 2 Dører

Det er enkelte små merker på nedre del av ytterdører og noe fuktmerker på nedre del av terrassedører i 2. etasje. Terrassedør til innglasset terrasse subber og butter i karm

Årsak: Små merker og fuktmerker på dørene skyldes i hovedsak daglig bruk, slitasje, og påvirkning fra vær og vind. Fuktmerker oppstår gjerne på utsatte steder der regnvann og snø samler seg, spesielt ved dårlig drenering eller manglende vedlikehold.

Risiko: Fuktmerker kan føre til økt risiko for råteskader og nedbrytning av treverk dersom de ikke utbedres. Små merker kan utvikle seg til større skader, og fukt kan trenge inn i konstruksjonen og redusere dørenes levetid og funksjon.

Konsekvens: Hvis forholdene forverres, kan det bli nødvendig med omfattende reparasjoner eller utskifting av dørene. Dette vil medføre økte kostnader.

Anbefalt tiltak: Det anbefales å vurdere å utføre jevnlig vedlikehold, inkludert rengjøring og behandling av utsatte områder, samt å utbedre små merker og fuktmerker så tidlig som mulig.

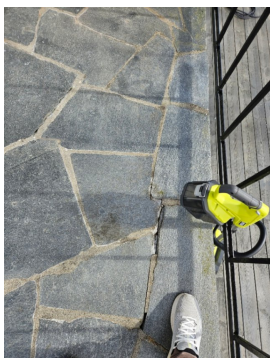
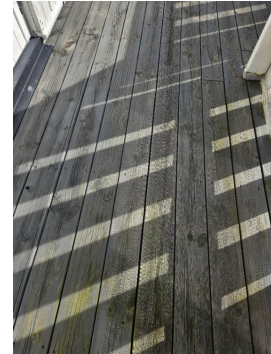
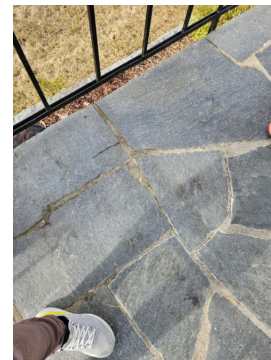
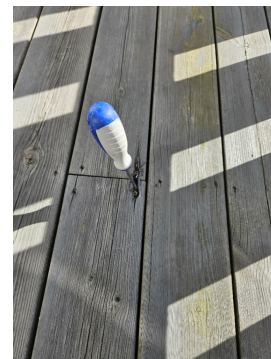
Det er råteskade på ett terrassebord på balkongen og terrassebord har mye tørrsprekker.

Årsak 1: Skadene skyldes langvarig eksponering for fukt og manglende overflatebehandling av treverket, spesielt der trykkimpregneringen har mistet effekt.

Det er løstsittende fliser og sprekker i flisefuger på terrassen og det er usikkert om det ligger tettsjikt under flisene på terrassen.

Årsak 4: Løstsittende fliser og sprekker i fugene skyldes ofte bevegelse i underlaget eller dårlig vedheft. Manglende tettsjikt under flisene kan føre til at fukt trenger ned i konstruksjonen, spesielt ved gjentatt eksponering fra regn og frost.

Risiko: Råteskader og tørrsprekker kan føre til ytterligere svekkelse av terrassebordene, og øke risikoen for at treverket brytes ned over tid. Konsekvens: Dette kan medføre behov for utskifting av terrassebord. Anbefalt tiltak: Det anbefales å vurderes å skifte ut terrassebord med råteskade og vurdere overflatebehandling av resten for å forhindre ytterligere skader.

Risiko: Uten tilstrekkelig lufting kan fukt samle seg under balkongen, noe som gir økt risiko for råte, muggdannelse og generelt dårligere innneklima. Over tid kan dette også føre til skader på bærekonstruksjonen.

Konsekvens: Konsekvensen av manglende lufting kan bli omfattende råteskader i trekonstruksjonen, med fare for svekket bæreevne og behov for kostbare utbedringer. I verste fall kan det føre til at deler av balkongen må byttes ut.

Risiko: Hvis nedsiget er større enn det som er normalt for konstruksjonen, kan det føre til vannansamling, økt belastning på enkelte deler av balkongen og risiko for skader på både overflate og bærekonstruksjon. Det kan også gi ujevn gangflate og redusere brukskomforten.

Konsekvens: Over tid kan nedsig føre til ytterligere deformasjon, fuktproblemer og mulig råte i trekonstruksjonen. I verste fall kan det oppstå behov for omfattende reparasjoner eller utskifting av deler av balkongen.

Risiko: Hvis det ikke finnes tettsjikt, kan vann trenge ned og forårsake fukt- og frostskafer i terrassen. Dette kan føre til ytterligere oppsprekking, løse fliser og i verste fall skade på underliggende konstruksjon.

Anbefalt tiltak: Det anbefales å vurdere å få utført en faglig vurdering av nedsiget for å avklare omfang og eventuelt utbedring eller utskifting. Eventuelle skader eller svakheter bør utbedres for å sikre bæreevne og forhindre fremtidige fuktproblemer.

Anbefalt tiltak: Det anbefales å undersøke om det er tettsjikt under flisene, og utbedre eventuelle mangler. Løse fliser og skadede fuger bør repareres, og det bør vurderes å legge nytt tettsjikt dersom det mangler for å forhindre fuktinntrengning og skader, utført av en fagperson.

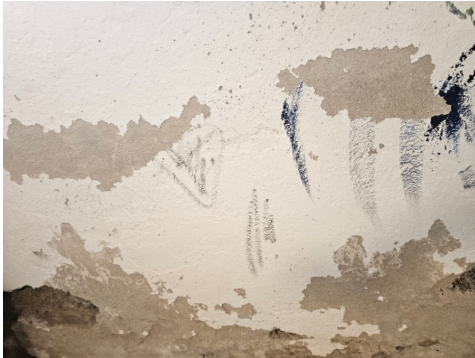
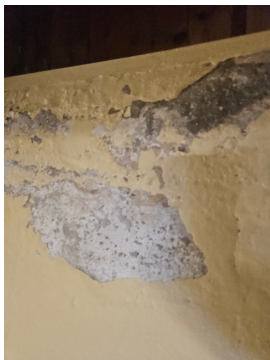
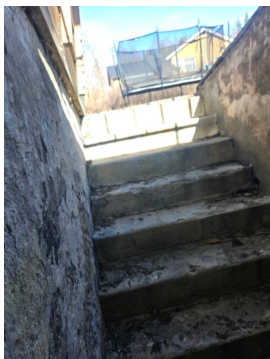
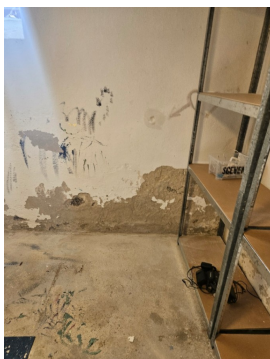
- Grunnmuren har sprekkdannelser.
- Det er avvik:

Det er riss, synlig saltutslag og sprekke dalenes på grunnmur og grunnmur er fra 1949.

Konsekvens: Forholdet kan medføre behov for tiltak for å sikre bygningsdelens funksjon og videre bruk.

Anbefalt tiltak: Det anbefales å få vurdert sprekkdannelsene av fagperson med geoteknisk eller bygningsfaglig kompetanse for å avklare årsak, utvikling og eventuelt behov for tiltak.
