Tilstandsrapport

Boligbygg med flere boenheter
-

Røysvegen 13D , 5545 VORMEDAL
-

Befaringsdato: 10.04.2026

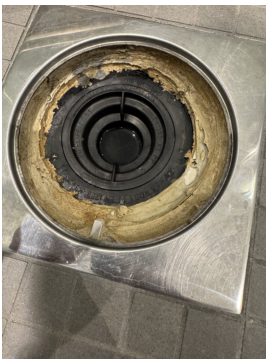
TG 1 Sluk, membran og tettesjikt

Det kan fremlegges dokumentasjon. Det foreligger også ferdigattest på bygget.

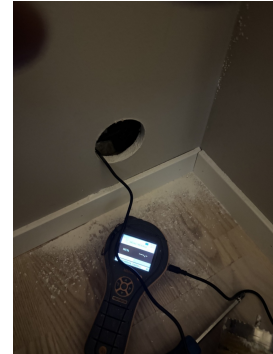
TG 0 Tilliggende konstruksjoner våtrom

Det er utført hulltaking mot våt sone, og det er ikke indikert avvik i vegg. Det er allikevel høy risiko for skjulte fuktskader i konstruksjonen. Normale fuktmålinger i treverk ligger på 7,5-12.5

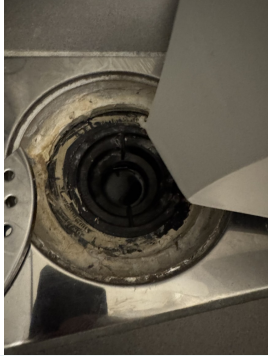
TG 1 Sluk, membran og tettesjikt

Det kan fremlegges dokumentasjon. Det foreligger også ferdigattest på bygget.

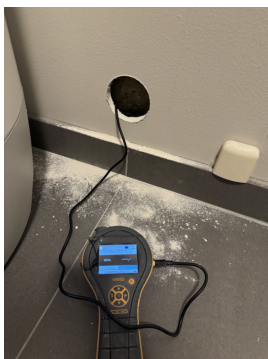
! TG 0 Tilliggende konstruksjoner våtrom

Det er utført hulltaking mot våt sone, og det er ikke indikert avvik i vegg. Det er allikevel høy risiko for skjulte fuktskader i konstruksjonen. Normale fuktmålinger i treverk ligger på 7,5-12.5
