# Tilstandsrapport

- Andelsleilighet
- Bølevegen 14B , 3724 SKIEN
- SKIEN kommune
- # gnr. 300, bnr. 601
- # Andelsnummer 17

Rapportdato: 31.03.2026

Autorisert foretak: SØRØ TAKSERING AS

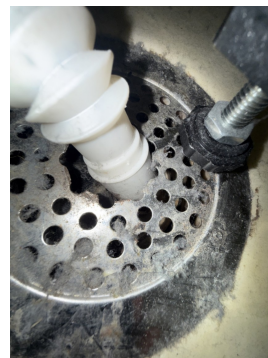
Gulv med vinylbelegg som fungerer som tettesjikt. Beleggets alder er ukjent. Sluk er ikke tilgjengelig for inspeksjon grunnet plassering av dusjkabinett og fastmontert slukrist. Det er registrert brudd i tettesjikt ved dørlist.

TG 3 vurderes grunnet registrert brudd i tettesjikt og manglende mulighet for kontroll av sluk.

Årsak: Brudd i vinylbelegg ved dørlist samt utilgjengelig sluk hindrer vurdering av tettesjiktets utførelse og tilstand.

Risiko: Forholdene kan føre til fuktinntrengning i konstruksjonen og skjulte fuktskader over tid.

Konsekvens: Forholdet kan medføre behov for omfattende utbedring av gulv og underliggende konstruksjon.

Anbefalt tiltak: Det anbefales å skifte tettesjikt.

Kostnadsestimat: Under 20 000

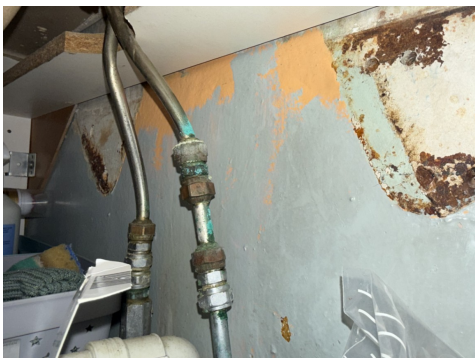
Vannrør er utført i kobber. Det ble ved befarings registrert korrosjon på synlige rør under servant på bad.

TG 2 vurderes grunnet registrert korrosjon på vannrør under servant på bad.

Årsak: Korrosjonen vurderes å være forenlig med fuktbelastning eller overflatepåvirkning på de synlige kobberrørene over tid.

Risiko: Videre korrosjonsutvikling kan føre til svekkelse av rørene og økt risiko for lekkasje.

Konsekvens: Forholdet kan medføre behov for utbedring eller utskifting av berørte rørdeler dersom utviklingen fortsetter.

Anbefalt tiltak: Det anbefales å planlegge utskiftning av vannrørene.
