Tilstandsrapport

- Andelsleilighet
- Bølevegen 14B , 3724 SKIEN
- SKIEN kommune
- # gnr. 300, bnr. 601
- # Andelsnummer 17

Befaringsdato: 27.03.2026

Rapportdato: 31.03.2026

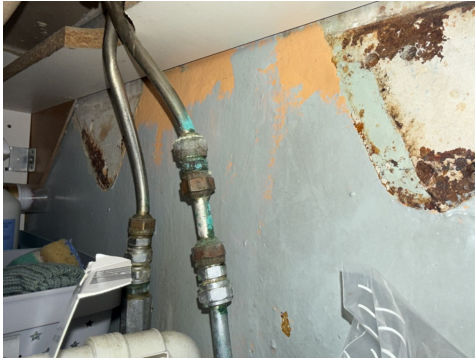
TG 2 Vannledninger

Vannrør er utført i kobber. Det ble ved befarings registrering korrosjon på synlige rør under servant på bad.

TG 2 vurderes grunnet registrert korrosjon på vannrør under servant på bad.

Årsak: Korrosjonen vurderes å være forenlig med fuktbelastning eller overflatepåvirkning på de synlige kobberrørene over tid.

Risiko: Videre korrosjonsutvikling kan føre til svekkelse av rørene og økt risiko for lekkasje.

Anbefalt tiltak: Det anbefales å planlegge utskiftning av vannrørene.
