# Tilstandsrapport

Enebolig

Vormsundvegen 27, 2150 ÅRNES

Befaringsdato: 04.03.2026

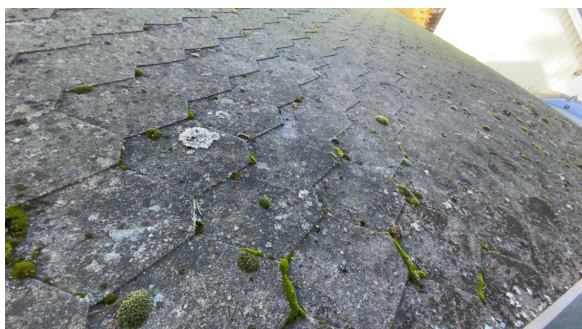
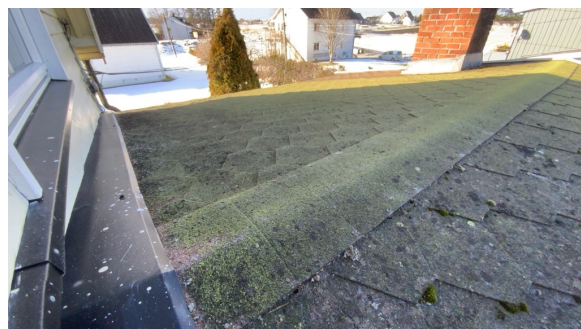
### Taktekking - 2

Siden taket (takkonstruksjon, takteking og skorstein) kun er observert fra bakkenivå, er vurderingen begrenset av dette. Det er ikke sikkerhetsmessig forsvarlig å bevege seg ut på taket eller observere fra stige. Selv om det ikke er avdekket skader under befaringen, betyr ikke dette at det ikke foreligger skader som en besiktigelse på taket kan avdekke. Vær oppmerksom på denne risikoen. En undersøkelse av taket kan utføres av en fagperson under tilstrekkelige sikkerhetsforhold.

Frostsprengning oppstår når det trenger vann ned i taksteinene, noe mose og lav bidrar til. Det kan oppstå lekkasjer ved gamle undertak med underlagstekking ved at papp sprekker i skjøter og lignende.

- Overvåk tilstanden jevnlig. For å få tilstandsgrad 0 eller 1 må tekkingen skiftes ut, men tidspunktet for når dette er nødvendig er vanskelig å si noe om.
- Når taktekking og undertak begynner å bli gamle, øker risikoen for lekkasjer, noe som kan føre til omfattende og kostbare reparasjoner av underliggende konstruksjoner dersom en ikke foretar tiltak på konstruksjonene før dette oppstår.

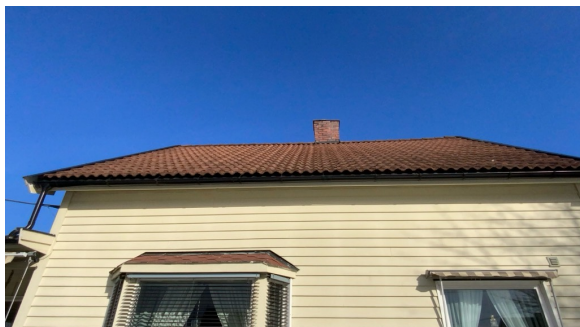
## ! TG 3 Nedløp og beslag

- Det er påvist avvik i beslagløsninger.
- Det mangler snøfangere på hele eller deler av taket, men det var ikke krav om dette på byggemeldingstidspunktet.
- Mer enn halvparten av forventet brukstid er passert på renner/nedløp/beslag.

Påregnelig med stedvis utskiftninger med tanke på alder for å unngå unødig fuktbelastning på ytre veggkonstruksjoner og fukt fra grunn. Snøfanger er et viktig grep for å redusere risikoen for snøras fra taket, og skader som følge av dette. Manglende snøfangere kan medføre fare for person- og materielle skader. Det mangler oppbrett på endene av vannbrettbeslag. Bygningsdeler som ikke er korrekt installert, og synlig rust på pipebeslag, kan gi en redusert levetid med tanke tilgang av fukt, noe som kan føre til hyppigere behov for reparasjoner og vedlikehold.

- Avvik i beslagløsninger må utbedres.
- Det er ikke krav om utbedring av snøfangere opp til dagens krav.

Det må utføres tilfredsstillende beslagsløsning for karnapp slik at det ikke kan komme fukt og råteskader i konstruksjonen.

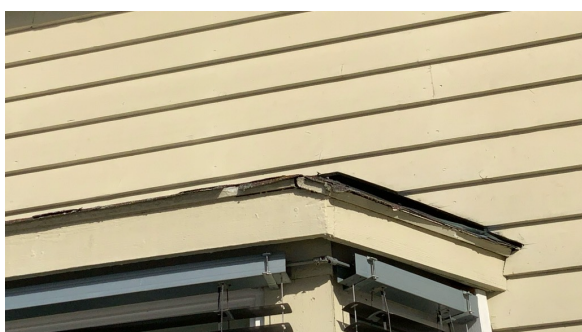
## Veggkonstruksjon

Skadet panel og vindskier må skiftes for at fasaden skal ha en tiltenkt klimabeskyttelse for yttervegger og unngå fukt og vindbelastning. Det er kun tatt stikkprøver og spesifikt forbehold om at det kan finnes mer skade bak og rundt området enn beskrevet i rapporten. Det gjøres oppmerksom på at lufttetthet og isolasjonsevnen ikke er opp mot dagens krav. Dårlig lufting av kledningen kan føre til lavere levetid og kondensskader på panel og underliggende lekting kan skades over tid.

Det skal være åpninger i hver 4 stussfuge for teglstensfasader slik at vann som kommer på baksiden av teglstensvegger kan renne ut og unngå fare for fuktskader. Dette kan enkelt utføres ved at stussfuge fjernes og hull tettes med netting eller tilpasset musesperre for denne løsningen.

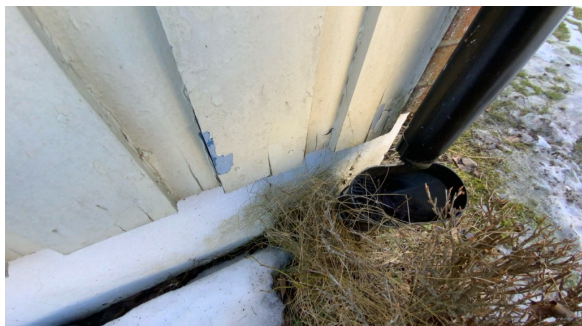
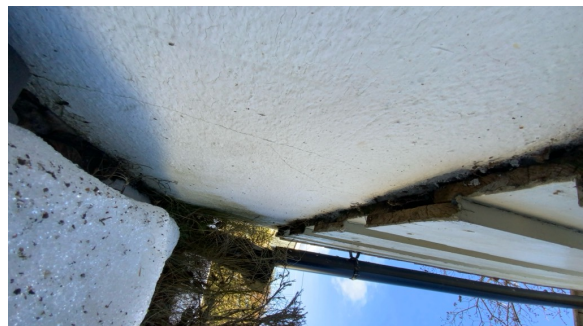
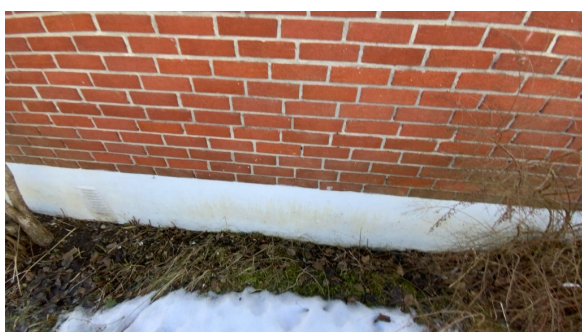
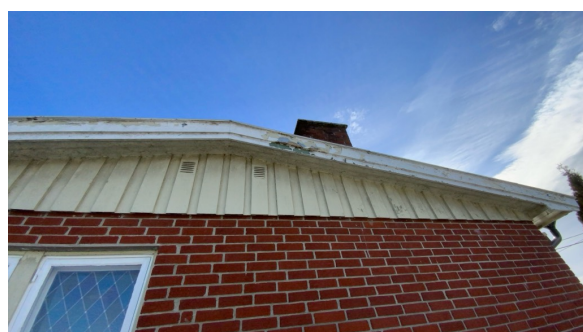
## Takkonstruksjon/Loft

Det er ikke tilfredsstillende tett mellom tak og pipe som går over tak. Det gjøres oppmerksom på at det kan forekomme noe luftlekkasje via diffusjonssperre mot kaldtloft med tanke på byggets alder, som ikke var synlig befaringsdagen under isolasjon. Det er ingen tegn til musesperre ute ved raft. Undertaket med panel er brukt som forskalingsbord for støping av betong og derfor vanskelig å vurdere kvaliteten på undertaket, da disse har fuktskjolder fra betongen.

Det er ikke etablert inspeksjonsmulighet for takkonstruksjonen over påbygget stue. Det var ingen tegn til fuktskader i underliggende tak inne i stuen befaringsdagen.

Det var ingen klare tegn til kondensskader på kaldtloft befaringsdagen og derfor ingen tegn til skade. Det gjøres oppmerksom på at det er viktig at det er god lufting i konstruksjonen og derfor anbefales det ytterligere noe mer luftespalte ut mot raft der det er delvis tett for å unngå kondens i konstruksjonen. Dampspærre på eldre hus er ikke med dagens tetthet og varmluft kan ofte sige opp på kaldtloftet og kondens kan skapes. Derfor er det viktig med god lufting av konstruksjonen. Musesperre på eldre konstruksjoner må etableres med netting eller lignende for å unngå mus på loft.

Det anbefales å etablere inspeksjonsluke for påbygget stuetak. Vurderingen for denne er den samme som hovedtaket, med tanke på alder og nevnte tilstand på takshingel for denne delen.

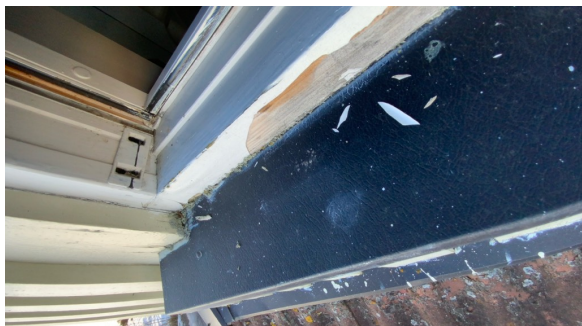
## TG 2 Vinduer - 3

- Det er påvist avvik rundt innsetningsdetaljer.

- Det bør gjøres tiltak for å lukke avviket.

Fagmessig tetting mellom vindu og vegg må utføres. Utett overgang mellom vindu og mur kan føre til unødig fukt og fuktskader. se videre vurderinger under nedløp og beslag.

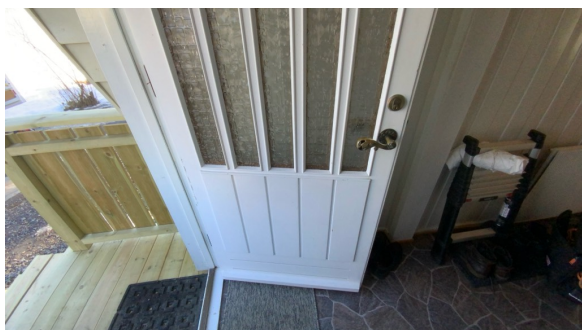
## TG 2 Dører - 3

- Karmene i dører er værslitte utvendig og det er sprekker i trevirket.

Dør bærer preg av noe manglende vedlikehold og med tanke på alder. Fagmessig tetting mellom dør og vegg må utføres. Utett overgang mellom dør og mur kan føre til unødig fukt og fuktskader.

- Det må påregnes noe vedlikehold og at enkelte dører må skiftes ut.

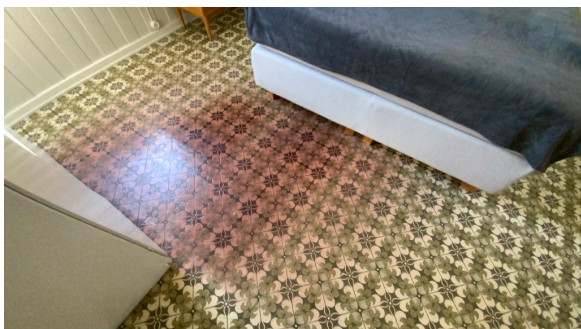
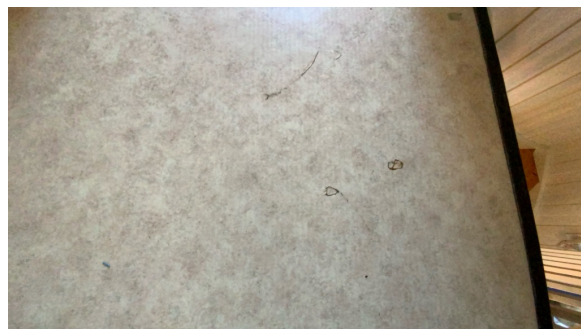
### TG 2 Etasjeskille/gulv mot grunn

- Det er målt høydeforskjell på mellom 15-30 mm gjennom hele rommet. Tilstandsgrad 2 gis med bakgrunn i standardens krav til godkjente måleavvik.

Det ble målt 18 mm avvik i stue i 1 etasje og gang mot soverom i 2 etasje. Kjeller har ujevne overflater med betong.

- For å få tilstandsgrad 0 eller 1 må høydeforskjeller rettes opp. Det vil imidlertid sjelden være økonomisk rasjonelt som et enkeltstående tiltak i en bolig som dette. Dersom boligen en gang skal renoveres, kan man vurdere slike tiltak.

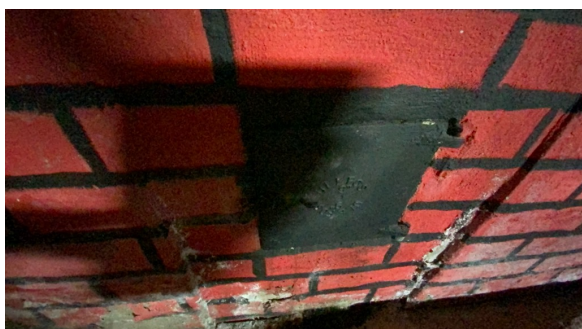
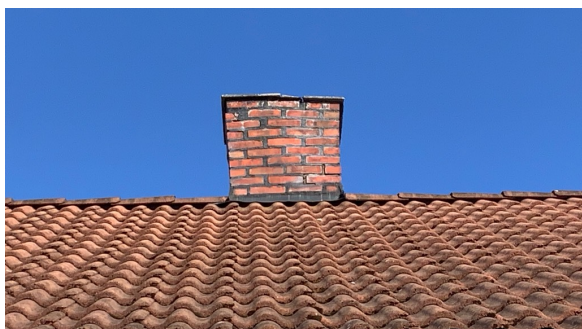
## TG 2 Pipe og ildsted

- Tidspunkt for piperehabilitering nærmer seg.

Pipeløpet har en brukstid på over 20 år. Det anbefales en gjennomgang av tilstanden fra stedlig brann- og feiervesen for å avdekke eventuelle skader eller mangler som kan medføre økt risiko for brann eller redusert funksjon.

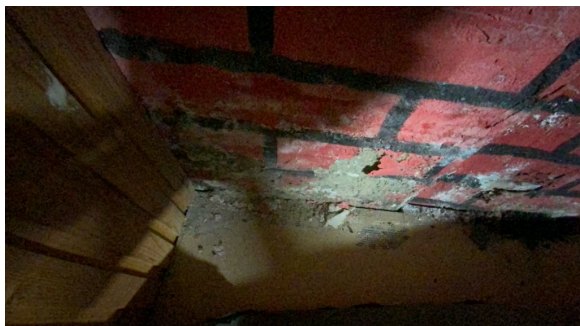
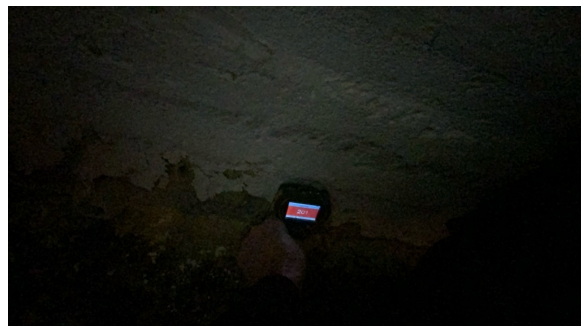
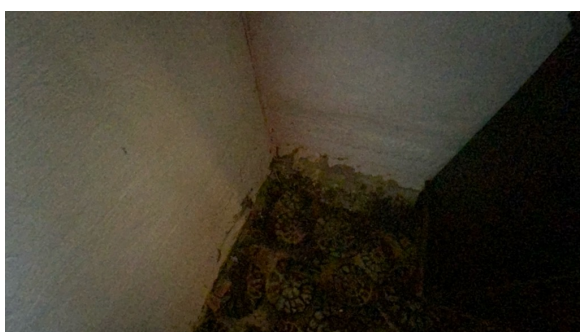
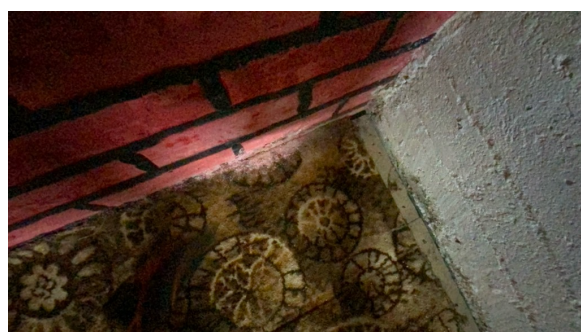
## Kryp kjeller

- Kryp kjelleren har risiko for ytterligere skadepotensiale.

Plast som er lagt mot grunnforhold er ikke korrekt avsluttet. Da denne platen skal være klemt med klemlist opp på ringmur slik at fukt fra grunnen hildes under platen.

Høy fuktighet kan føre til vekst av mugg og sopp, som kan spre seg til andre deler av bygningen. Dette kan forårsake helseproblemer som allergier og luftveisplager.

Fukt kan føre til råte i treverk og korrosjon i metallkomponenter, noe som svekker bygningens strukturelle integritet. Dette kan resultere i kostbare reparasjoner. Over tid kan fuktproblemer forkorte levetiden til både materialer og selve byggverket, noe som kan føre til behov for tidlig utskifting eller omfattende renovering. For å unngå disse problemene, anbefales krypkjeller utformes med tilstrekkelig fuktsikringstiltak, som drenering og bruk av kapillærbrytende materialer. Det er også viktig å overvåke fuktighetsnivåene regelmessig og iverksette tiltak ved behov for å sikre et sunt og trygt innemiljø.

- Jevnlig kontroll av krypkjeller anbefales for forebygging av skader.

Det anbefales jevnlig overvåking av krypkjellere, da disse anses som konstruksjoner med noe høyere skadefrekvens.

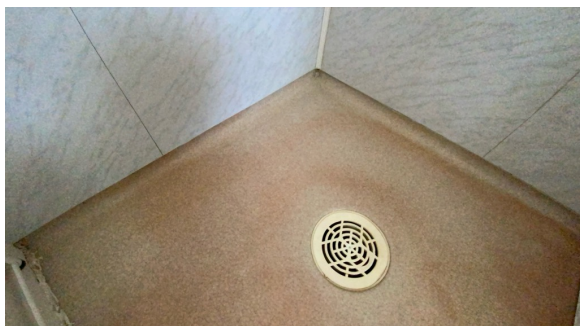
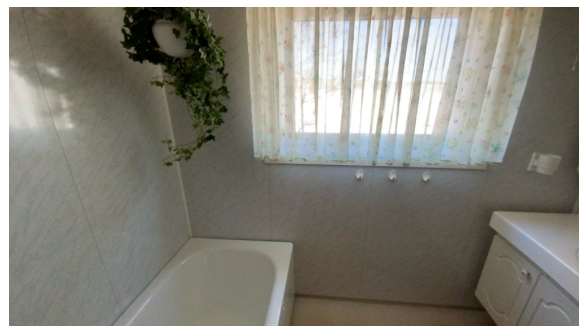
## 2.ETASJE > BAD

- Det er påvist avvik i fallforhold til sluk i forhold til krav i forskrift på byggetidspunktet.

- Til tross for avviket i fall/høydeforskjell til sluk, vil gulvet fortsatt kunne lede vann mot sluket, men med redusert effektivitet. Dette kan potensielt øke risikoen for vannansamling i enkelte områder av badet.

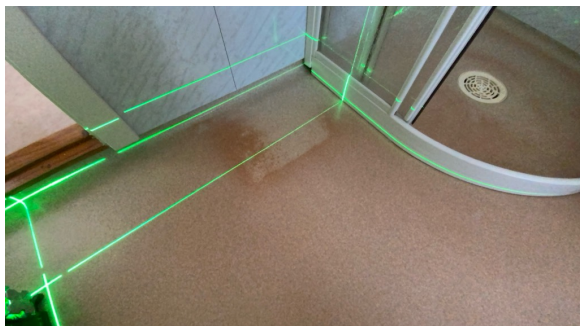
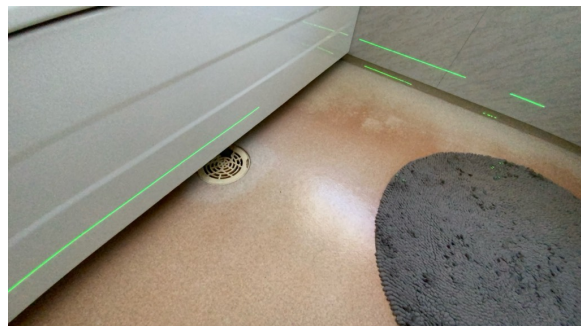
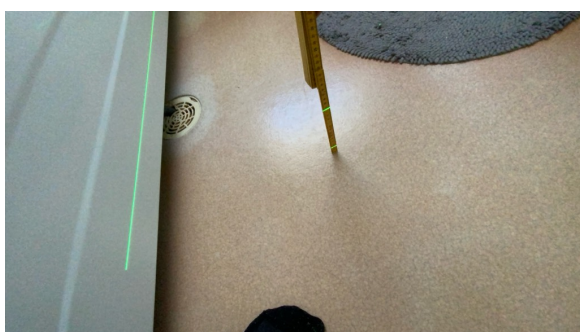
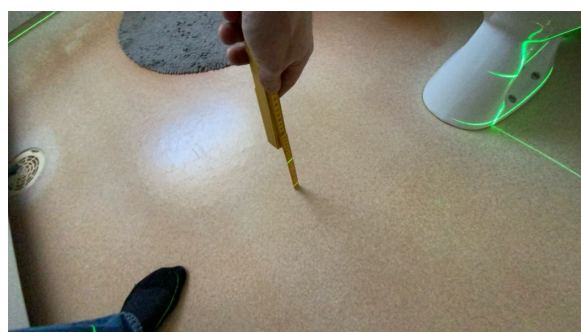
## 2.ETASJE > BAD

- Det er viktig å merke seg at levetiden til en membran varierer basert på kvalitet, installasjon og bruk. Eldre membraner kan bli sprø og sprekke opp, noe som fører til at de mister sin vanntettende funksjon. Dette kan resultere i vannlekkasjer gjennom vegger og gulv og fuktskader.

Med tanke på badets alder på over 20 år, anbefales kabinett for å begrense fuktbelastningen på konstruksjonen. Eldre membraner kan med tiden bli utsatt for slitasje, noe som kan føre til utettheter rundt gjennomføringer i gulv og vegg, samt manglende fall til sluk. Dette kan resultere i vannskader som kan være kostbare å utbedre.
