Vormsundvegen 27, 2150 ÅRNES

**Romslig enebolig med godt potensial. Stor stue, landlig utsikt og mye boltreplass i hagen. Sentrumsnært.**

# Romslig enebolig med godt potensial!

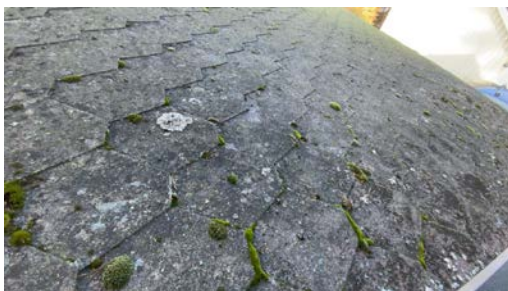
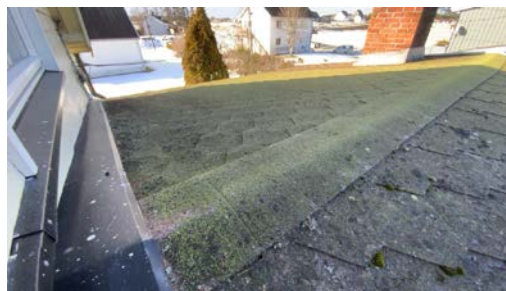
- Når taktekking og undertak begynner å bli gamle, øker risikoen for lekkasjer, noe som kan føre til omfattende og kostbare reparasjoner av underliggende konstruksjoner dersom en ikke foretar tiltak på konstruksjonene før dette oppstår.
- Tidspunkt for utskiftning av taktekking nærmer seg.

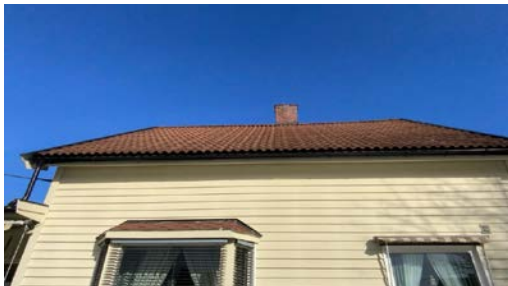
### Taktekking - 2

Frostsprenkning oppstår når det trenger vann ned i taksteinene, noe mose og lav bidrar til. Det kan oppstå lekkasjer ved gamle undertak med underlagstekking ved at papp sprekker i skjøter og lignende.

- Overvåk tilstanden jevnlig. For å få tilstandsgrad 0 eller 1 må tekkingen skiftes ut, men tidspunktet for når dette er nødvendig er vanskelig å si noe om.
- Når taktekking og undertak begynner å bli gamle, øker risikoen for lekkasjer, noe som kan føre til omfattende og kostbare reparasjoner av underliggende konstruksjoner dersom en ikke foretar tiltak på konstruksjonene før dette oppstår.

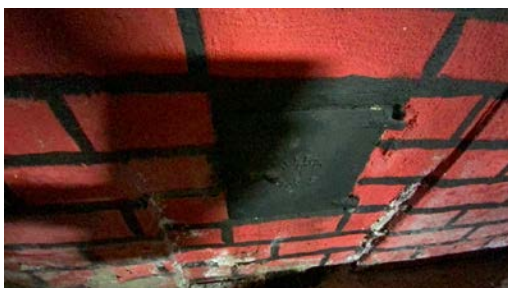
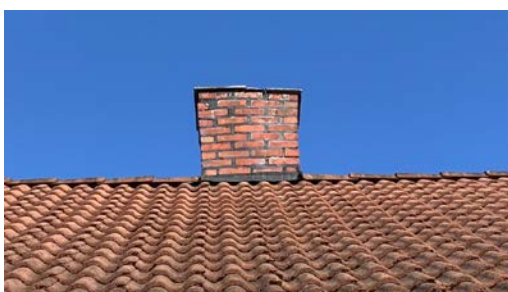
Det anbefales at avstanden mellom ildstedet og brennbart materiale økes for å oppfylle gjeldende krav og redusere brannrisiko. Pipeløpet har en brukstid på over 20 år. Det anbefales en gjennomgang av tilstanden fra stedlig brann- og feiervesen for å avdekke eventuelle skader eller mangler som kan medføre økt risiko for brann eller redusert funksjon.

Løs teglstein på pipe må fjernes og mures på nytt.

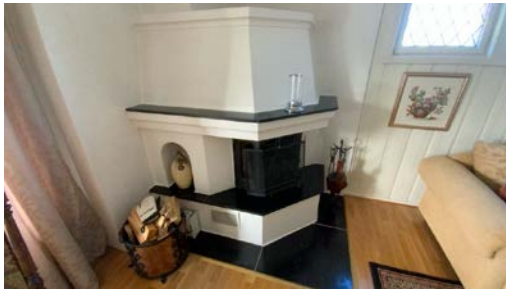
## TG 2 Pipe og ildsted

Pipeløpet har en brukstid på over 20 år. Det anbefales en gjennomgang av tilstanden fra stedlig brann- og feiervesen for å avdekke eventuelle skader eller mangler som kan medføre økt risiko for brann eller redusert funksjon.

- Tidspunkt for piperehabilitering nærmer seg.

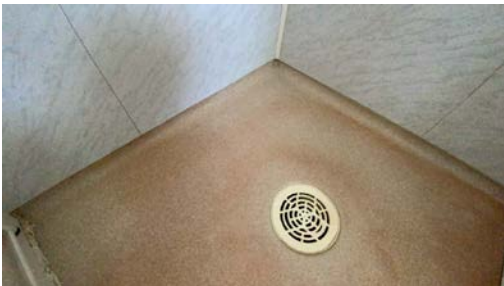
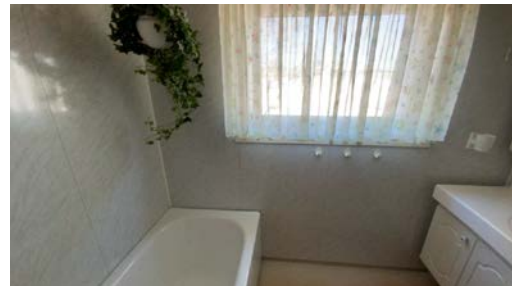
De fleste vannskader i våtrom skyldes utettheter rundt gjennomføringer i gulv og vegg, samt manglende fall til sluk (Veiledning til byggt teknisk forskrift, § 13-15). Et vindu i våt sone kan være utsatt for vannsprut og fuktighet, noe som kan føre til lekkasjer hvis det ikke er riktig installert og forseglet.

Det er viktig å bruke materialer som tåler fuktighet og vannsprut. Vinduet bør være laget av materialer som ikke tar skade av vann, og det bør være godt forseglet for å forhindre vanninntrenging.

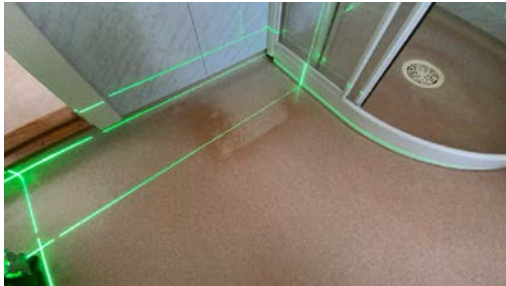
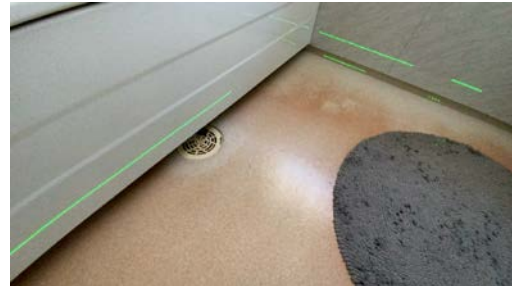
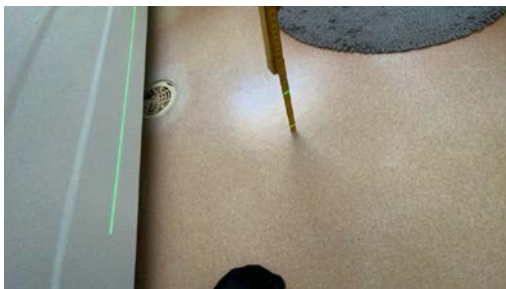
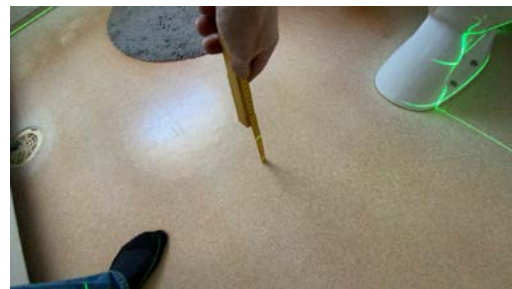
- Til tross for avviket i fall/høydeforskjell til sluk, vil gulvet fortsatt kunne lede vann mot sluket, men med redusert effektivitet. Dette kan potensielt øke risikoen for vannansamling i enkelte områder av badet.

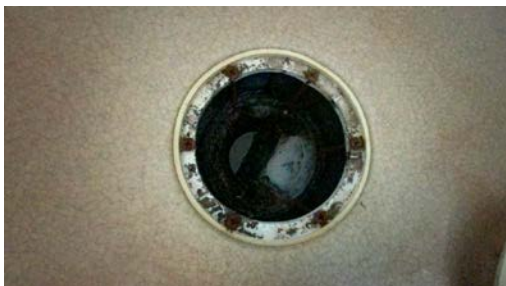
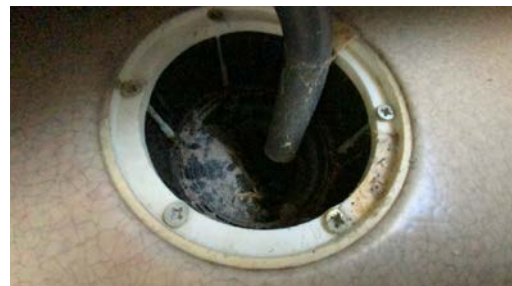
- Det er viktig å merke seg at levetiden til en membran varierer basert på kvalitet, installasjon og bruk. Eldre membraner kan bli sprø og sprekke opp, noe som fører til at de mister sin vanntettende funksjon. Dette kan resultere i vannlekkasjer gjennom vegger og gulv og fuktskader.

Med tanke på badets alder på over 20 år, anbefales kabinett for å begrense fuktbelastningen på konstruksjonen. Eldre membraner kan med tiden bli utsatt for slitasje, noe som kan føre til utettheter rundt gjennomføringer i gulv og vegg, samt manglende fall til sluk. Dette kan resultere i vannskader som kan være kostbare å utbedre.

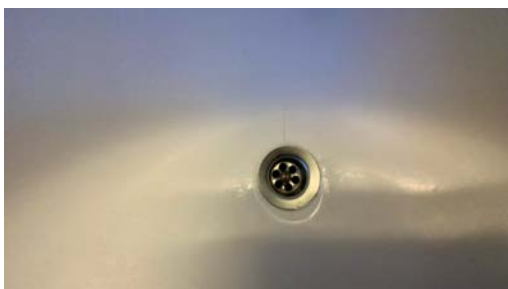
- Riss er vanligvis overfladiske skader i servantens overflate eller glasur. Konsekvensene av riss er hovedsakelig kosmetiske.

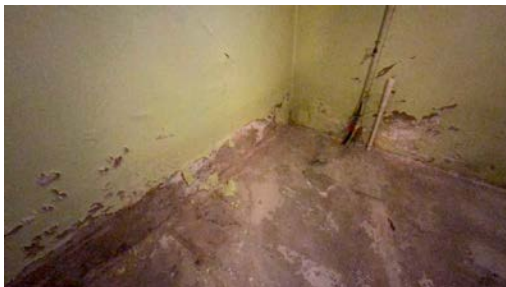
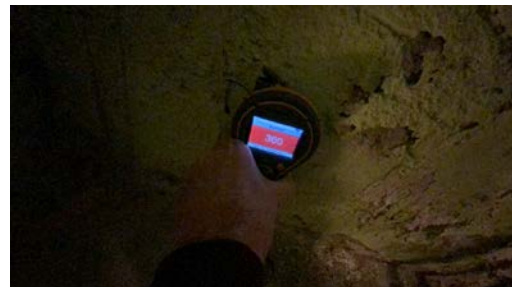
- Påviste fuktskader kan føre til muggvekst over tid, noe som kan påvirke inneklimaet. Dersom skadene utvikler seg, kan dette svekke bygningens konstruksjon og medføre større skader på tilstøtende konstruksjoner.

**Kostnadsestimat: 20 000 - 100 000**

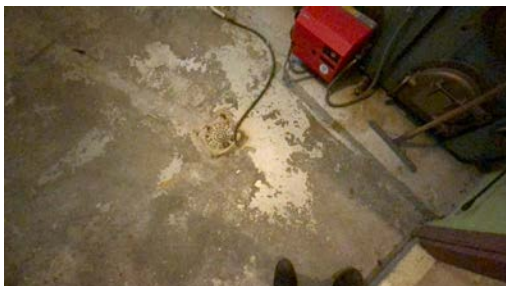
Gamle materialer for våtrom er en svakhet med tanke på at det kan bli fuktskader ved større fuktbelastninger.

- Det må foretas utbedring av fallforhold.

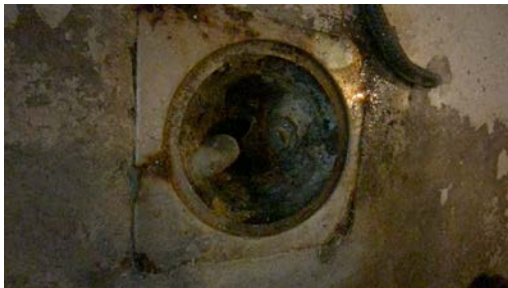
- Det må etableres tilfredsstillende membran/tettesjikt i våtrommets våtsone. Alle forhold med tettesjikt, våtsone, sluk m.m. må dokumenteres. Manglende membran/tettesjikt medfører risiko for lekkasjer og fukt i konstruksjonen.

Kostnadsestimat: 20 000 - 100 000

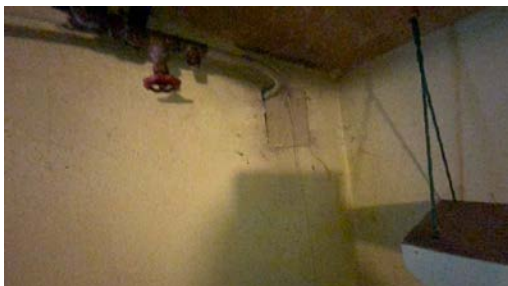
- Dersom avviket ikke utbedres vil det være fare for dårlig luftskifting og resultere i høy luftfuktighet og utvikling av skader.
- Elektrisk avtrekksvifte bør monteres for å lukke avviket.

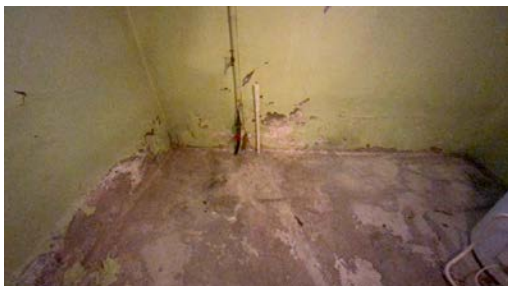
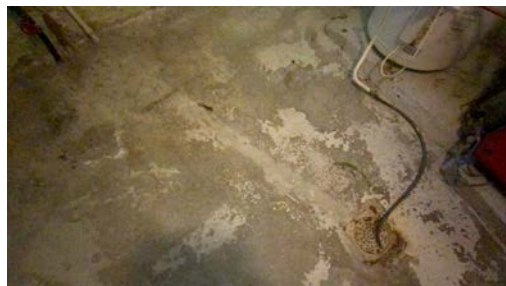
- Dersom tiltaket ikke utføres er det fare for ytterligere skadeutvikling.

Kostnadsestimat: 20 000 - 100 000

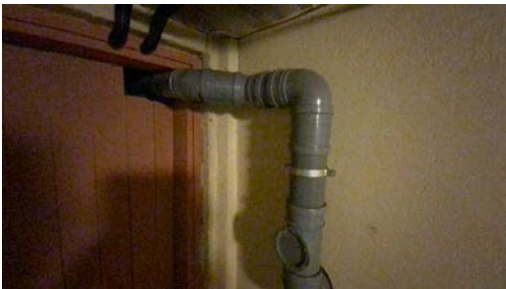
- I forbindelse med oppgradering av våtrom vil det være naturlig med utskiftning av rør.
- Eldre avløpsrør har blant annet større sannsynlighet for lekkasjer, noe som kan føre til omfattende og kostbare vannskader i boliger.

Konsekvens for gamle avløpsrør av denne typen er at de kan tettes og føre til tilbakeslag inne i boligen.

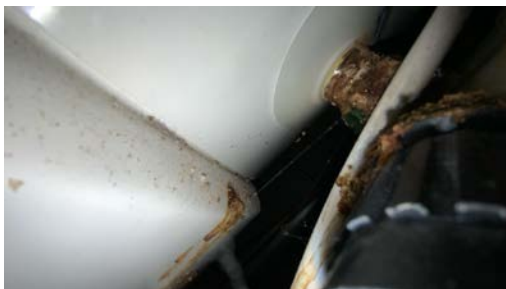
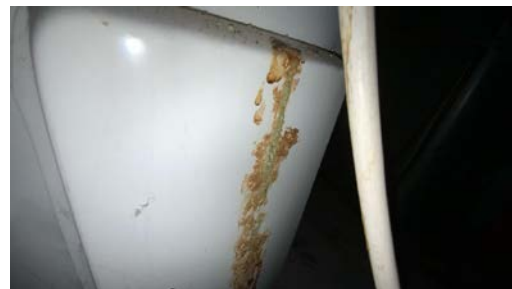
Ut fra rust og noe vannlekkasje på inntak bør tanken byttes for å unngå unngå unødige vann og fuktbelastning i rommet samt at bereder er med økonomisk med tanke på oppvarming av vann.

**Kostnadsestimat: 20 000 - 100 000**

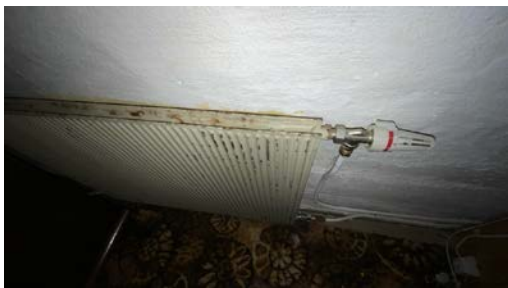
- Det er ikke behov for utbedringstiltak siden anlegget fungerer i dag, men ut ifra alder kan skader plutselig oppstå på eldre anlegg.

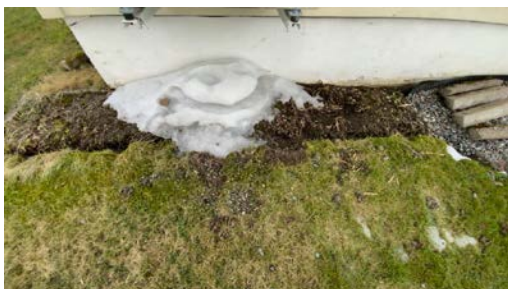
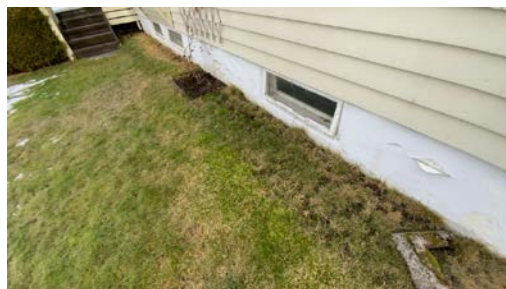
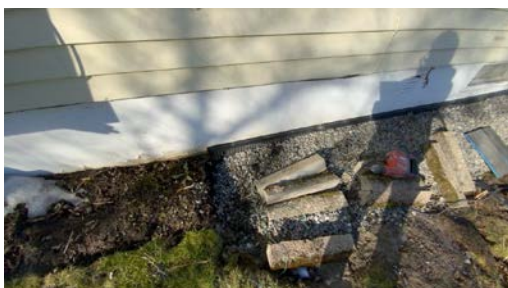
Dreneringen bør vurderes nærmere, og det må påregnes behov for redrenering over tid for å sikre tilstrekkelig fuksikring av grunnmur og kjeller. Dagens dreneringsløsning er av eldre type og kan være tilgrodd eller tett, noe som øker risikoen for fuktinntrenging, kapillært oppsug og skader på kjeller og grunnmur ved endret bruk eller økt fuktbelastning. Det anbefales jevnlig overvåking av tilstanden, og tiltak bør iverksettes ut fra fuktindikasjoner som er gjort i kjeller.

Kondenseringen fra varmepumpe bør føres med rør vekk fra grunnmuren.

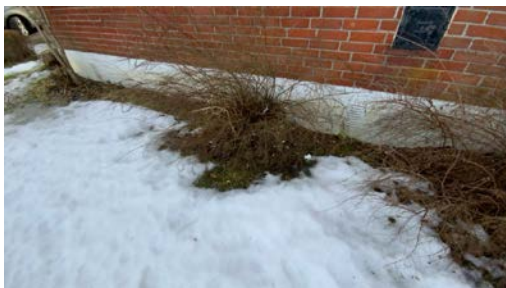
Som tiltak bør foretas justeringer der tomten heller mot huset for å unngå unødig fuktbelastning mot grunnmur og krypkjeller. Konsekvens ved manglende fall kan føre til at overflatevann samler seg inntil grunnmuren, noe som øker risikoen for fuktskader og skader på konstruksjonen.

- Det bør foretas terrengjusteringer.
