# Tilstandsrapport

Enebolig

Myrbakken 5, 8646 KORGEN

Befaringsdato: 17.09.2025

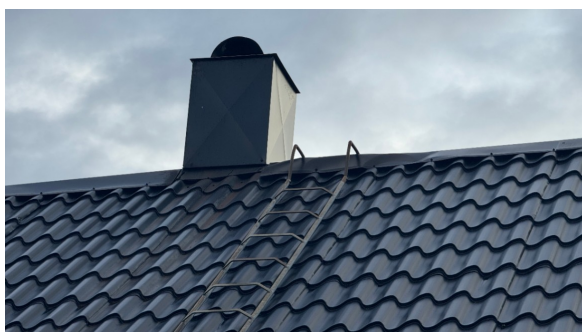
Utvendige beslag har utettheter

Takplater med bulker eller skader bør skiftes for å hindre videre forringelse og redusere risikoen for vanninntrenging i takkonstruksjonen.  
Utvendige beslag med utettheter bør utbedres for å unngå fuktskader og følgeskader på underliggende konstruksjoner.

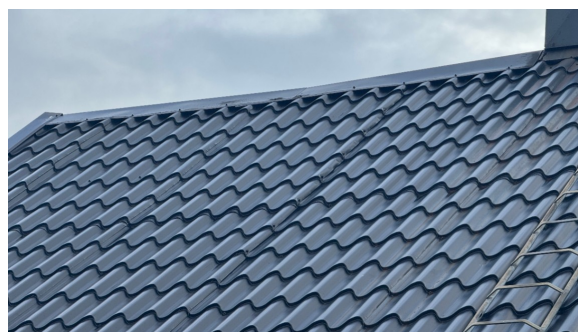
Det er påvist bulker i enkelte metallplater på taktekking

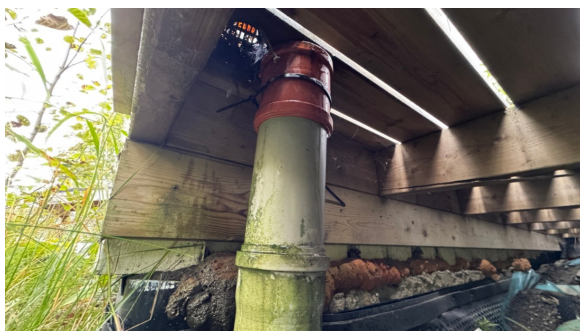
Enkelte nedløp er ikke tilkoblet dreneringssystemet, noe som medfører at vann ledes direkte ut ved grunnmuren. Dette øker risikoen for fuktskader på grunnmur og omkringliggende konstruksjoner.  
Det er registrert frostspreng på flere nedløp.

Enkelte nedløp er ikke tilkoblet dreneringssystemet.

Det bør etableres tilfredsstillende bortledning av vann fra taknedløp, slik at vannet ledes bort fra grunnmuren for å redusere risikoen for fuktskader på grunnmur og tilstøtende konstruksjoner.

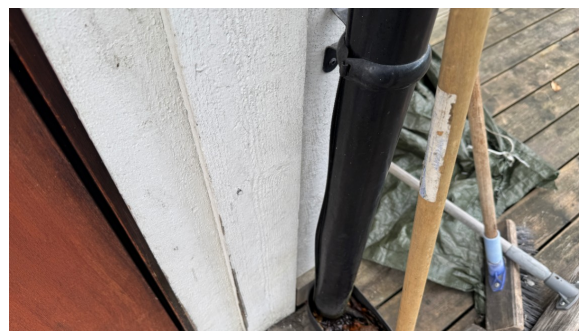
Det er registrert frostspreng på flere nedløp.

Skadede nedløp med frostspreng bør skiftes ut for å sikre funksjonell vannavledning og forhindre ytterligere skader.

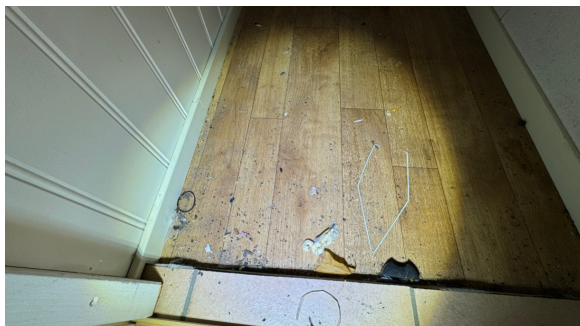
Det er ikke mulig å fastslå omfanget av eventuelle skader forårsaket av mus i yttervegger og andre lukkede konstruksjoner, da dette ikke er tilgjengelig for inspeksjon.

Det er registrert spor etter mus i boligen.

Yttervegger bør åpnes og kontrolleres for eventuelle museskader, for å avdekke og utbedre eventuelle skader som kan ha oppstått i skjulte konstruksjoner. Manglende musesperre medfører økt risiko for at skadedyr kan ta seg inn i konstruksjonen, noe som kan føre til ytterligere skader og redusert levetid på bygget.

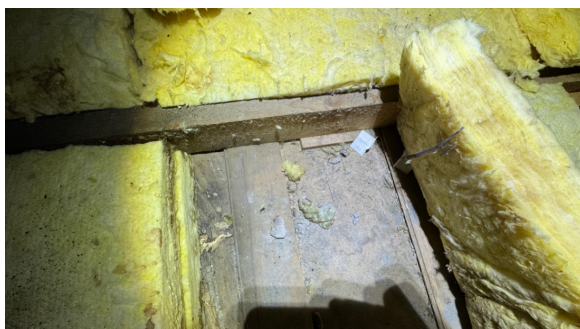
Det bemerkes at det ikke er anlagt dampsperre/plast i loftskillet. Manglende dampsperre medfører økt risiko for at fuktig inneluft trenger opp til kaldloftet, noe som kan føre til kondens og varmetap.

Det bemerkes at det ikke er anlagt dampsperre/plast i loftskillet.

Det bør etableres dampsperre/plast i loftskillet for å hindre at fuktig inneluft trenger opp til kaldloftet, da manglende dampsperre øker risikoen for kondens, fuktskader og varmetap.

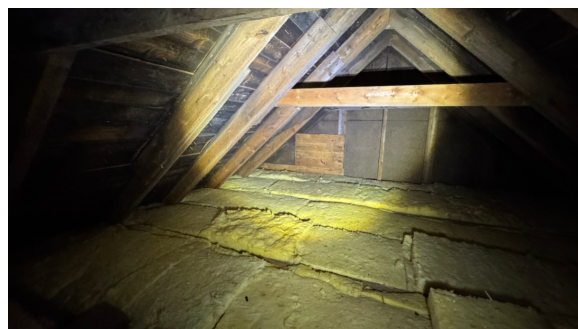
Det er ingen lufting av takkonstruksjonen.

Manglende lufting i konstruksjonen bør utbedres for å redusere risikoen for fuktskader, muggvekst og redusert levetid på takkonstruksjonen.

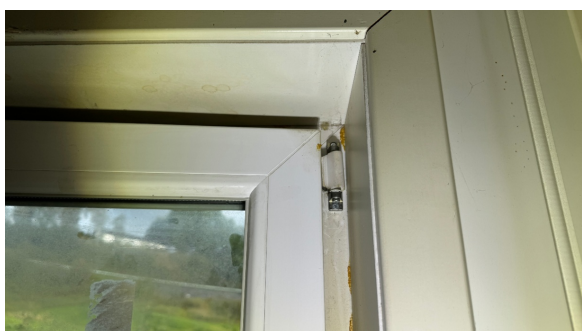
Ødelagt hengsel.

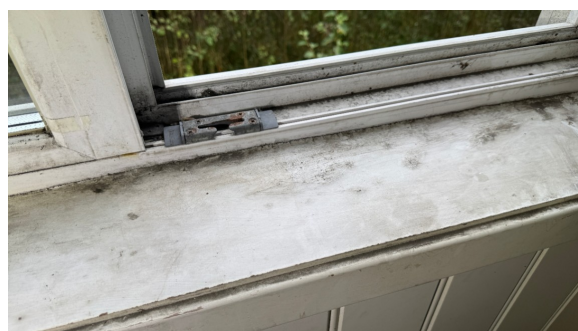
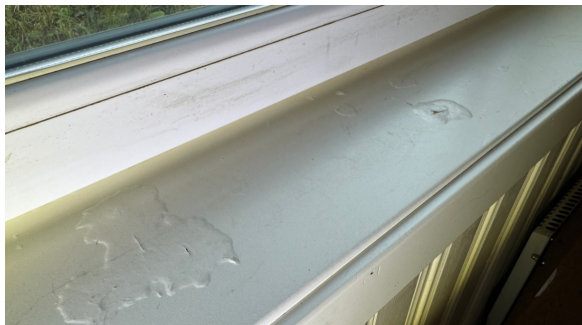
Fuktsvell og skader i vinduskarm.

Innvendig foringer/listverk må skiftes.

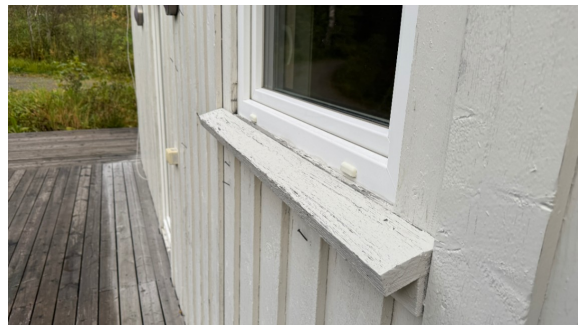
Utvendig omramming rundt vinduer er ufagmessig.

Ufagmessig utførelse rundt innsettsdetaljer, som beslag og omramming, bør utbedres for å redusere risiko for fuktskader og forringelse av vinduets funksjon.

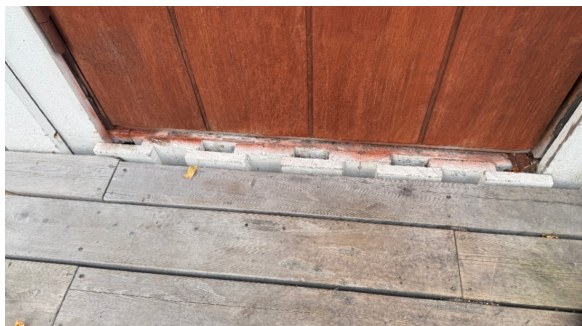
Dører mangler beslag i underkant.

Det bør monteres beslag under dører for å hindre fuktinntrenging i konstruksjonen, da manglende beslag øker risikoen for fuktskader og påfølgende skader på bygningsdeler.

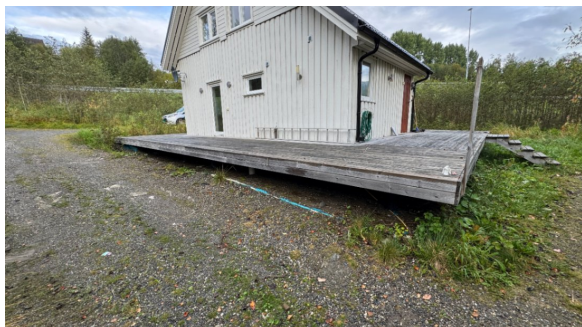
Det er ikke montert rekkverk.

Rekkverk må monteres for å ivareta sikkerheten og forhindre fallulykker. Manglende rekkverk utgjør en betydelig risiko for personskade.

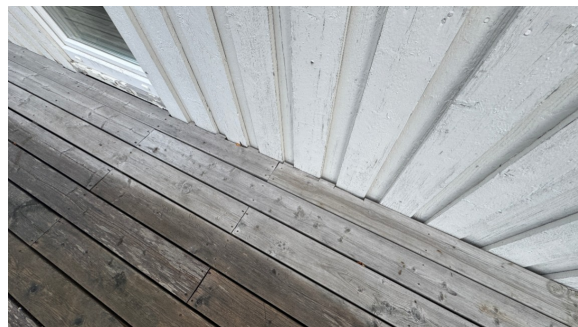
Det er ikke montert beslag mellom yttervegg og balkong/terrasse.

Manglende beslag mellom yttervegg og terrasse bør monteres for å redusere risikoen for fuktskader på bordkledningen.

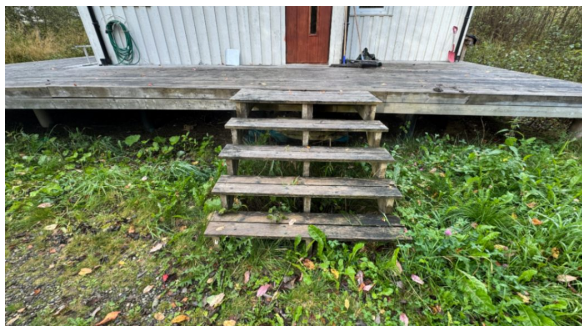
Det er ikke montert rekkverk.

- Rekkverk må monteres for å lukke avviket.

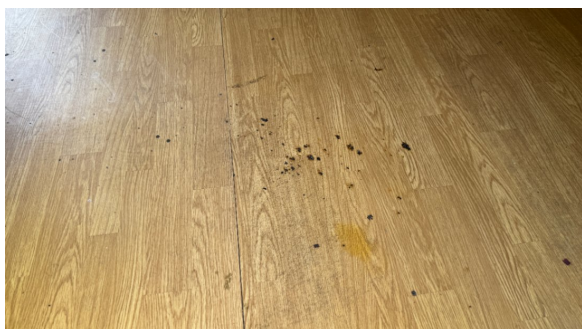
Skade i belegg.

- Overflater må utbedres eller skiftes.

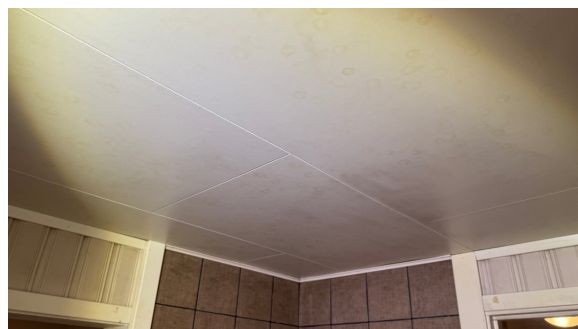
Merker i himlingen.

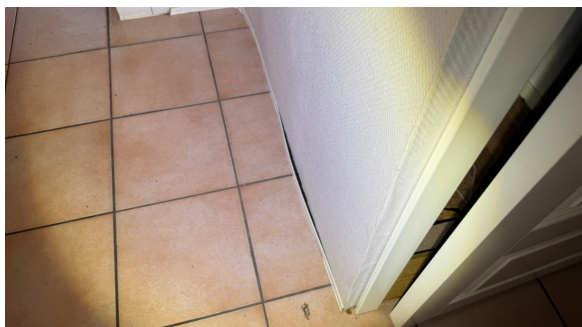
Løs list.

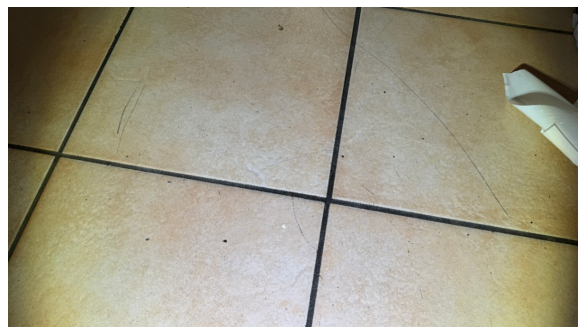
Sprekker i fliser.

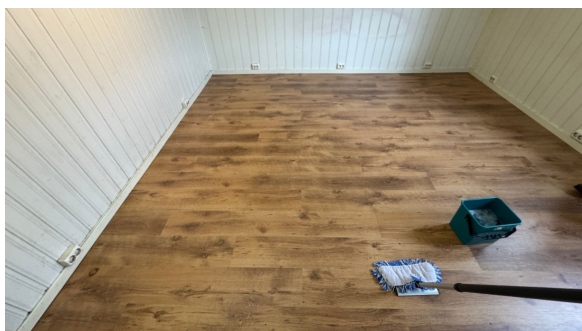
- Målt høydeforskjell på over 20 mm innenfor en lengde på 2 meter. Tilstandsgrad 3 gis med bakgrunn i standardens krav til godkjente måleavvik.
- Målt høydeforskjell på over 30 mm gjennom hele rommet. Tilstandsgrad 3 gis med bakgrunn i standardens krav til godkjente måleavvik.

Største målte planavvik er målt på soverom i loftsetasjen.

Dersom man skal rette skjevhetene med avrettingsmasse, må det først undersøkes om etasjeskillet er dimensjonert for den ekstra vekten dette vil medføre, for å unngå overbelastning og påfølgende konstruksjonsskader.

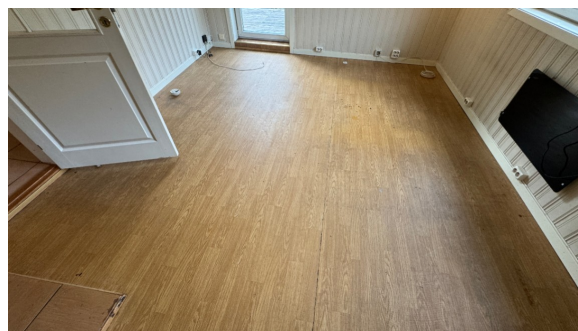
Det er målt en del planavvik i stuen.

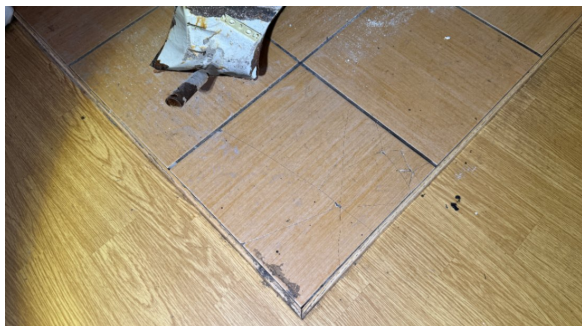
Det er sprekker i fliser under vedovnen.

Skade i fliser under vedovnen bør utbedres for å sikre tilstrekkelig beskyttelse mot varme og redusere risiko for brann.

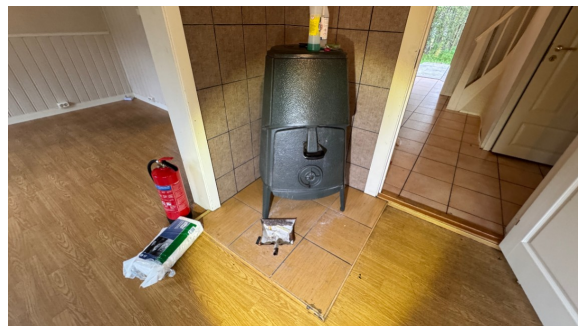
Eldre vedovn.

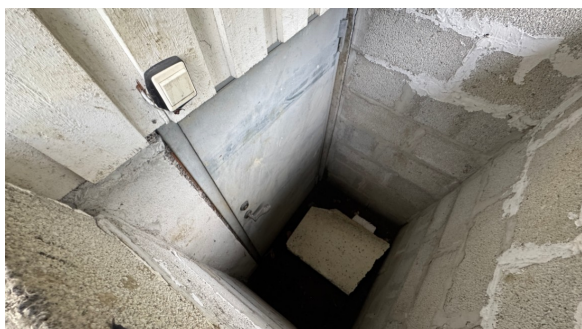
Kjellerdøren var låst ved befaring.

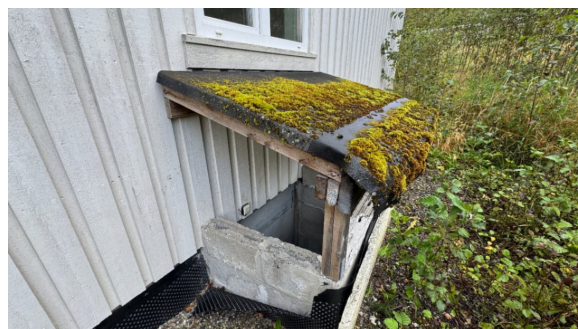
Det er ingen trapp til rom under terreng. Kun adkomst ved bruk av stige.

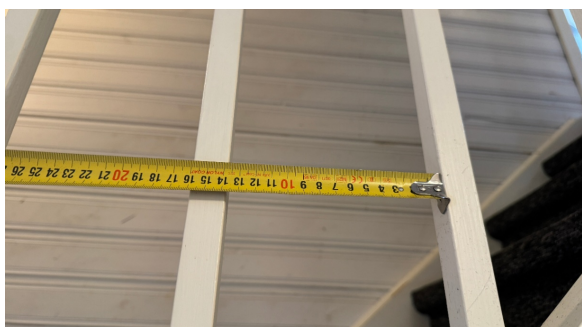
Kontroll av åpninger i rekkverk.

- Det er ikke krav om utbedring av åpninger opp til dagens krav.
- Håndløper bør monteres, men det var ikke krav på byggetidspunktet.

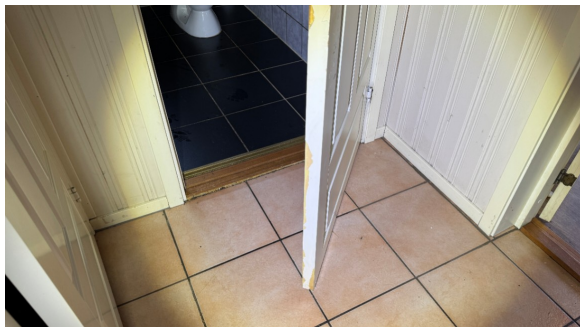
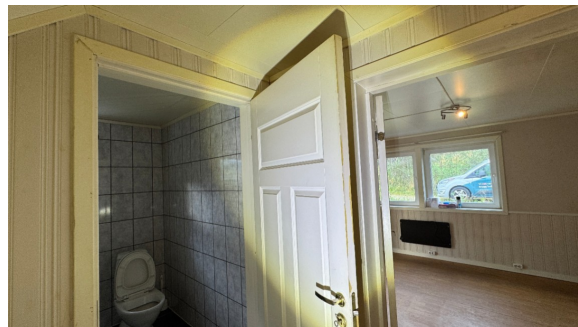
Skade i dørblad.

- Det er påregnelig med utskiftning av flere innvendige dører.

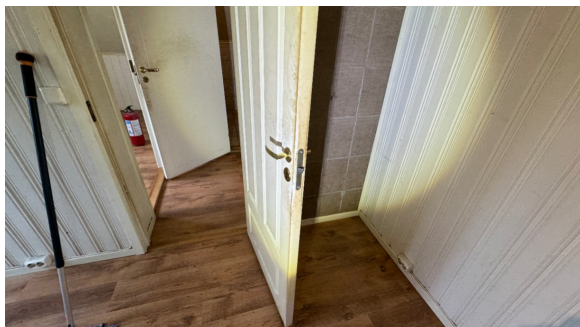
Enkelte dører var ved befaring så møkkete at det er vanskelig å avdekke eventuelle avvik/skader.

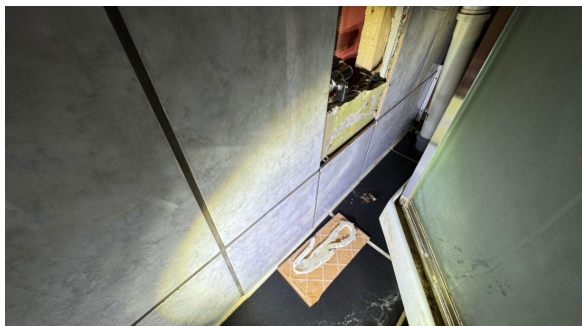
Manglende membran i vegg.

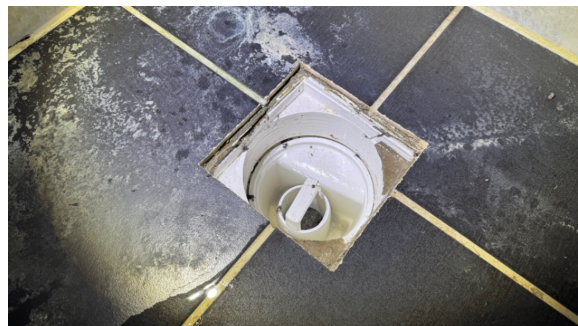
Ufagmessig utførelse rundt sluk. Det er ikke konstatert bruk av membran i gulvet.

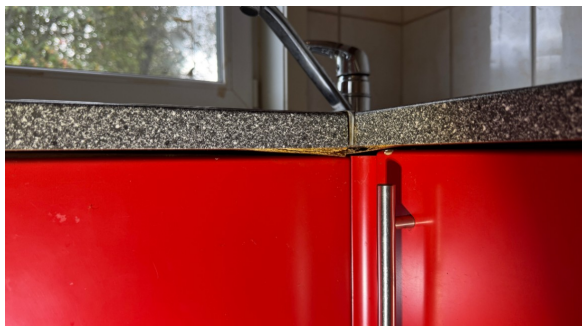
Fuktsvell i benkeplate.

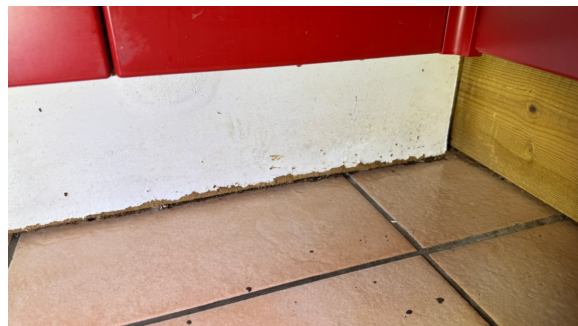
Fuktsvell i sokkel.

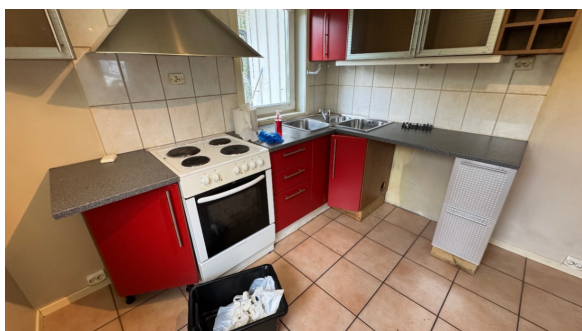
Eldre kjøkkeninnredning.

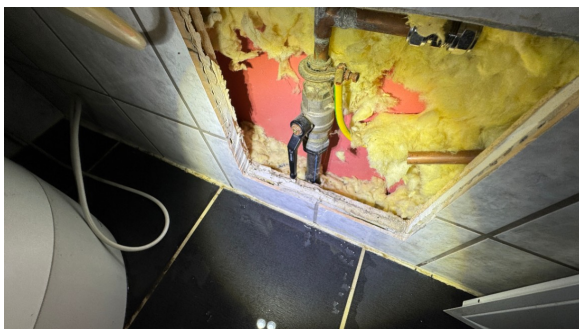
Hovedstoppekran montert i vegg på badet.

- I forbindelse med oppgradering av våtrom vil det være naturlig med utskiftning av rør.

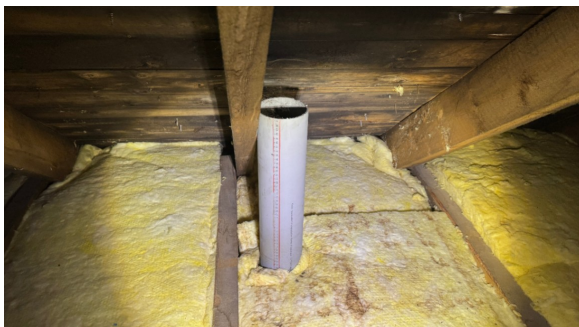
Dagens løsning med lufting avsluttet på kaldloftet medfører økt risiko for luktproblemer.

Luftingen av avløpsanlegget er avsluttet på kaldloftet.

Luftingen bør føres over tak for å sikre tilfredsstillende funksjon og hindre spredning av kloakklukt i boligen.

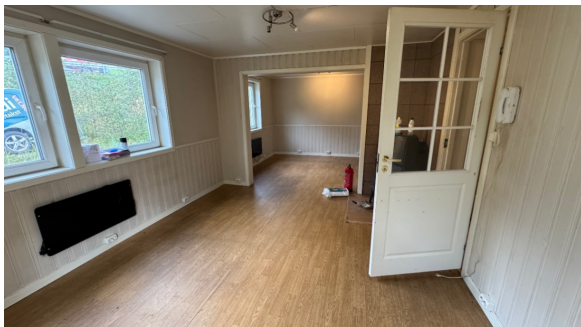
Boligen har ingen ventilering utover åpning av vinduer.

- Det bør etableres veggventiler/vindusventiler i alle oppholdsrom som ikke har det.

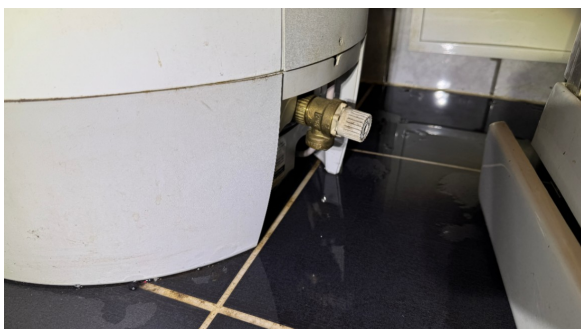
Ved befaring ble det observert lekkasje fra overløpsventilen.

Det er lekkasje fra overløpsventilen.

Varmtvannstanken bør undersøkes og utbedres av kvalifisert fagperson for å hindre videre lekkasje, som kan føre til fuktskader og økte kostnader.

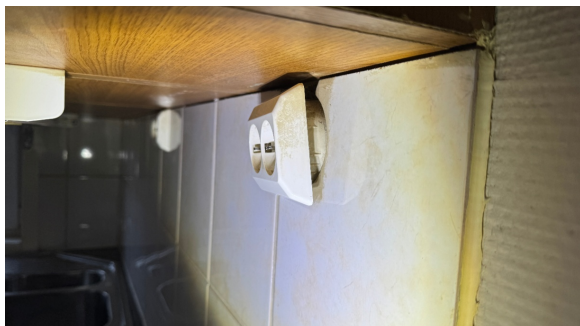
Elektriske komponenter er ikke tilfredsstillende festet.

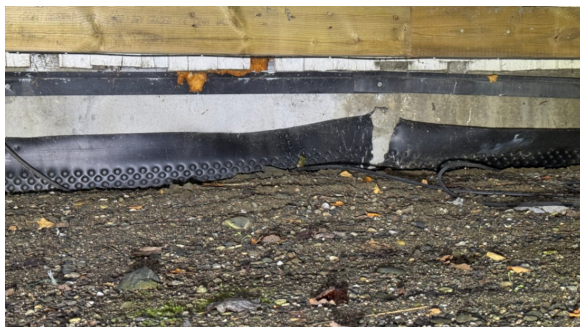
Manglende eller utilstrekkelig fuktsikring og ukjent dreneringstilstand kan medføre økt risiko for fuktinntrengning i kjeller og skade på bygningskonstruksjonen.

Grunnmursplasten er ikke tilstrekkelig festet flere steder. Skade i grunnmursplasten.

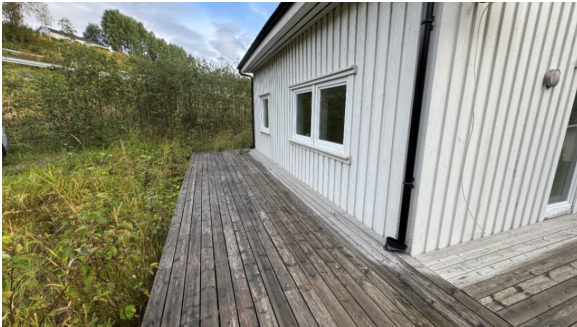
Konsekvensen av manglende tiltak er økt risiko for vanninntrengning og fuktskader i konstruksjonen.

Boligen har terreng som faller inn mot bygningen
