# Tilstandsrapport

📍 Dalssvingen 20 B, 1285 OSLO

# gnr. 169, bnr. 600, snr. 3

Rapportdato: 21.02.2025

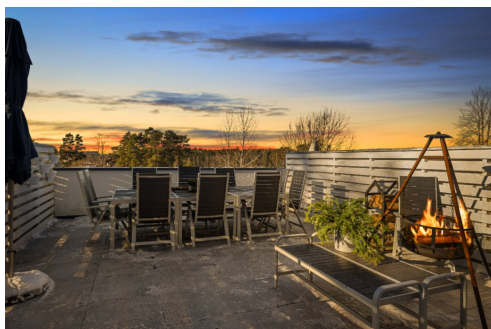
Terrasse med adkomst fra stue/kjøkken fungerer med lav rekkverkshøyde i forhold til dagens forskrift. Lokale utbedringer og vedlikeholdsarbeid er påregnelig. Ytterligere undersøkelser er anbefales når terrasse og takterrasse er fri for snø.

Takterrasse med ca. 39 kvm.

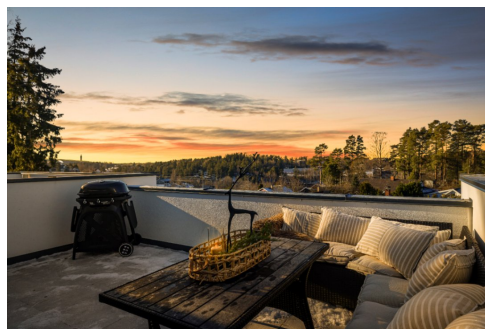
Vestvendt terrasse på ca. 19 kvm.

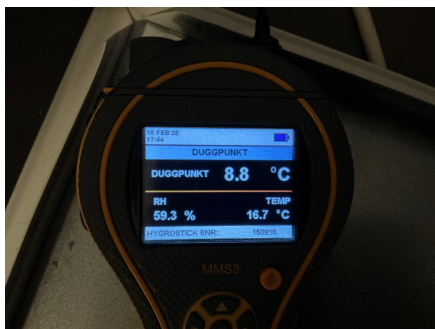
Måling av relativt fuktighet: Målinger er foretatt fra inspeksjonsluke bak varmtvannsbereder, uten å påvise unormale forhold. Det er utført fuktmåling, visuelt sett etter misfarging og luktet etter muggluk. Det er ikke avdekket misfarging eller merkbar fukt. Målingene gir kun et øyeblikksbilde av forholdene og kan endre seg med årstider, fukt- og temperaturforhold.

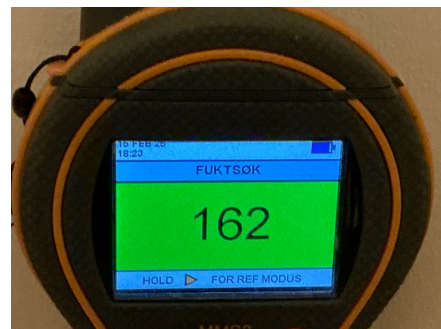
Bod med adkomst fra vaskerom: Det ble foretatt stikkprøvekontroll med Protimeter MMS3 på vegg mot terreng. Målingene viste ingen utslag utenfor normale verdier. Målingene gir kun en indikasjon og må ikke oppfattes som en garanti for konstruksjonen.

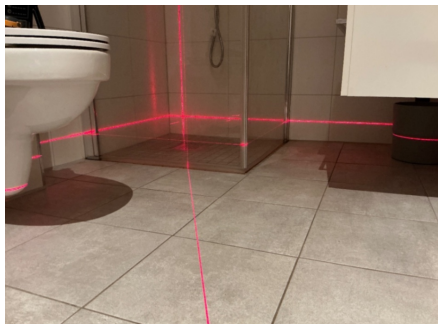
Gulvflatene består av fliser. Det er målt ca. 34 mm høydeforskjell på gulv fra dørterskel til topp slukrist.

Fall på baderomsgulv er kontrollert med krysslaser.

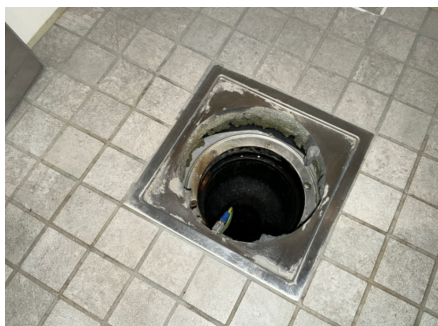
Kontroll av sluk.

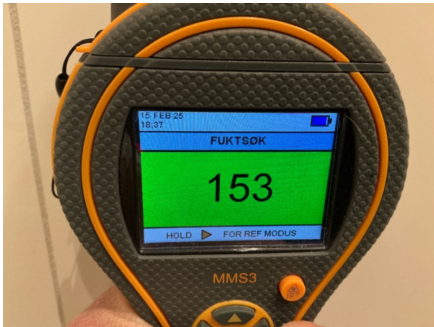
Det ble foretatt stikkprøvekontroll med Protimeter MMS3. Målingene viste ingen utslag utenfor normale verdier. Målingene gir kun en indikasjon og må ikke oppfattes som en garanti for badetrommet.

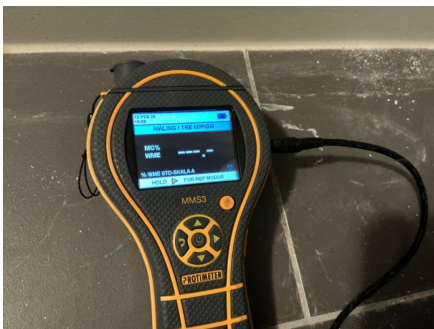
Måling av fukt i treverk. Målinger er foretatt fra bod uten å påvise unormale forhold.

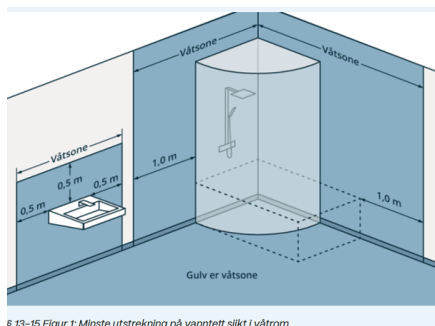
§ 13-15 Figur 1: Minste utstrekning på vannrett sjikt i våtrom.

Det er skyvedør til venstre for dusjvegg med ikke fuktbestandige materialer i våtsonen (utenfor dusj), som ikke er egnet til dette formålet. Det ble registrert av sveisemembran i front/spiss ved skyvedørene i overgang mellom vaskerom og bad er lavere en resten av rommet. Og ved en vannlekkasje i rommene er det en mulighet for vann kan renne bak skyvedørene.

Det anbefales at karm, listverk og dører fuktbeskyttes til tross for at dette er vanskelig å gjennomføre.

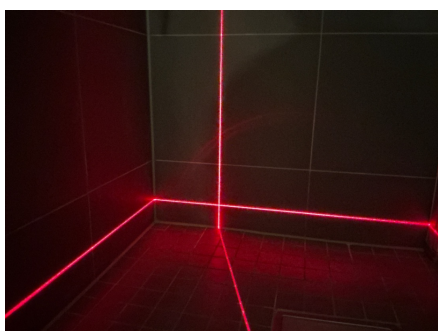
Fall på baderomsgulv er kontrollert med krysslaser. Fall på gulv er vanskelig å måle da badekar opptar en stor del av gulvet.

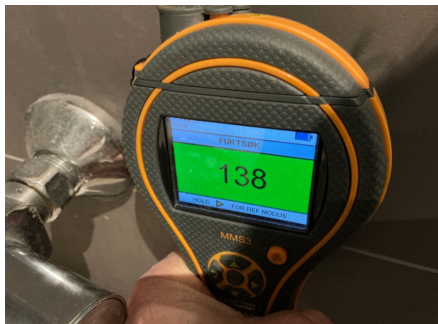
Badekar: Det ble foretatt stikkprøvekontroll med Protimeter MMS3. Målingene viste ingen utslag utenfor normale verdier. Målingene gir kun en indikasjon og må ikke oppfattes som en garanti for baderommet.

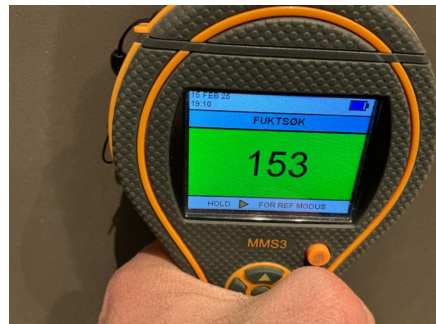
Dusj: Det ble foretatt stikkprøvekontroll med Protimeter MMS3. Målingene viste ingen utslag utenfor normale verdier. Målingene gir kun en indikasjon og må ikke oppfattes som en garanti for baderommet.

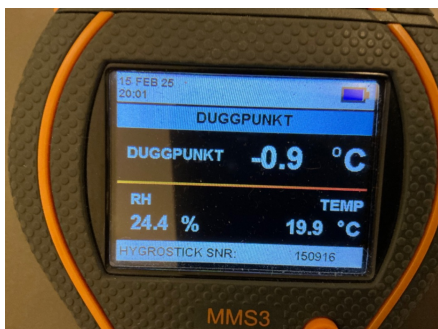
Måling relativ luftfuktighet. Målinger er foretatt fra vaskerom uten å påvise unormale forhold.

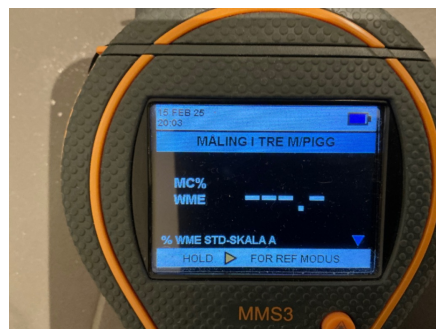
Måling av fukt i treverk. Målinger er foretatt fra vaskerom uten å påvise unormale forhold.

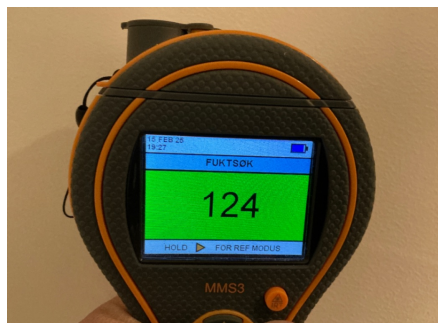
Det ble foretatt stikkprøvekontroll med Protimeter MMS3. Målingene viste ingen utslag utenfor normale verdier. Målingene gir kun en indikasjon og må ikke oppfattes som en garanti for baderommet.

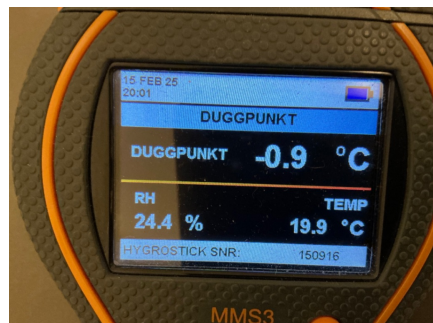
Måling relativ luftfuktighet. Målinger er foretatt inne u vaskerommet uten å påvise unormale forhold.

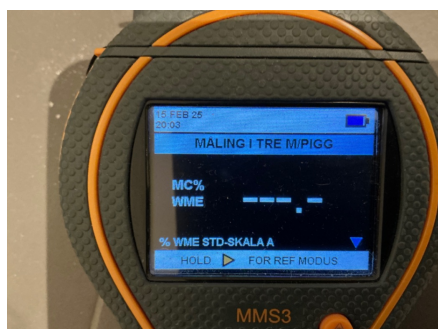
Måling av fukt i treverk. Målinger er foretatt fra inne vaskerommet uten å påvise unormale forhold.

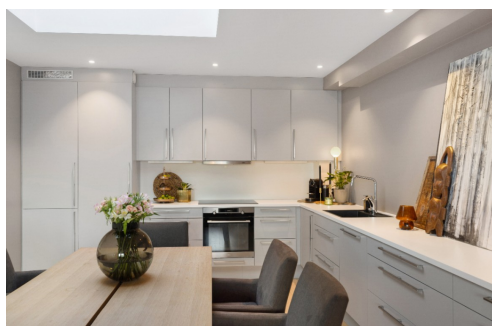
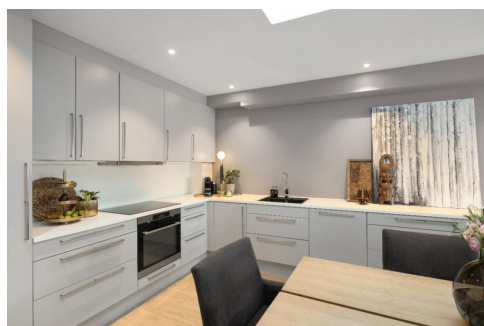
Merknad: Innredningen vurderes og være i tilfredsstillende funksjonell stand men med enkelte sår, samt frysebokser med sprekker.

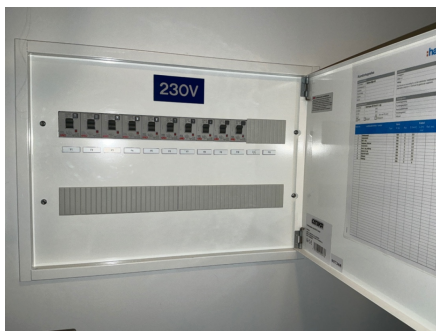
Bod plan 1: Automatsikringer i sikringskap.

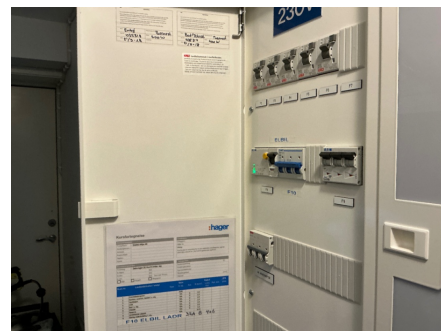
Bod underetasje: Automatsikringer i sikringskap.
