# Tilstandsrapport

📍 Vardalsvegen 190, 2825 GJØVIK

# gnr. 75, bnr. 13

Befaringsdato: 11.03.2024

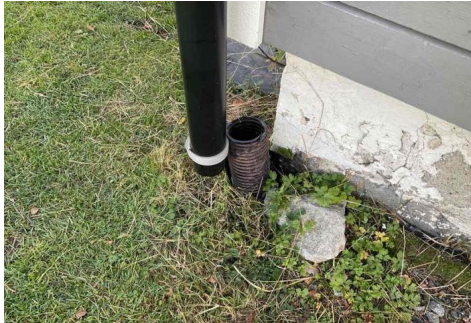
## ! TG 2 Veggkonstruksjon

Yttervegg i isolert bindingsverk var normal byggeskikk på oppføringstidspunktet. Liggende utvendig trekledning.

Eldre trevegger kan erfaringsmessig ha skjulte skader, spesielt over grunnmuren og rundt vinduer/dører/gjennomføringer. Lufting av kledningen er ikke iht. dagens anbefalte løsning, men heller ikke dårligere enn normal løsning ved husets byggeår. Konstruksjonene er ikke skadedyr-sikker Lav høyde mellom grunnen og kledning, risiko for skader. Anbefalt høyde mellom terreng og kledning er 30cm.

Det er ingen behov for utbedringstiltak, men det bør påregnes ekstra vedlikehold på kledning.

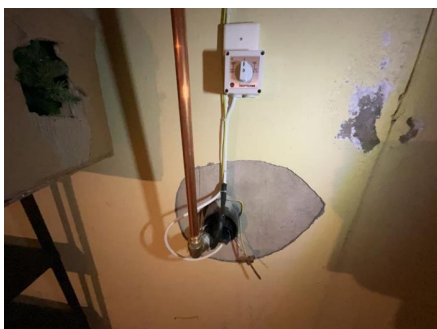
### ! TG 2 Avløpsrør

Synlige avløpsrør i: Plast. Anlegget er ikke teknisk vurdert. Jeg er ikke VVS fagmann, kontakt rørlegger for evt. nærmere kontroll av anlegget. Bunnledningene og utvendige ledninger er nedgravd og ikke tilgjengelig for inspeksjon.

- Overvåk tilstanden jevnlig. For å få tilstandsgrad 0 eller 1 må røranlegget skiftes ut, men tidspunktet for når dette er nødvendig er vanskelig å si noe om. Ved renovering, påse at røranlegget dokumenteres av fagperson.
- Det er ikke behov for utbedringstiltak siden anlegget fungerer i dag, men ut ifra alder kan skader plutselig oppstå på eldre anlegg.

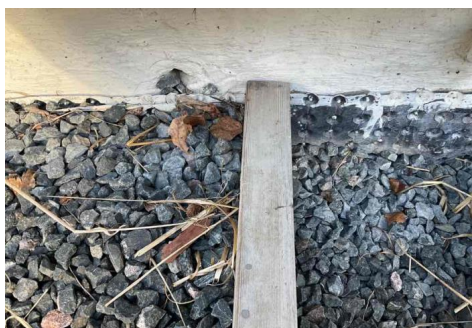
## TG 2 Grunnmur og fundamenter

Tilbygg oppsatt på støpt vange. Åpent under, ikke inspisert da rommet er avstengt.
