# Tilstandsrapport

Enebolig

Gamle Sørlandske 1069, 4993 SUNDEBRU

Befaringsdato: 06.05.2025

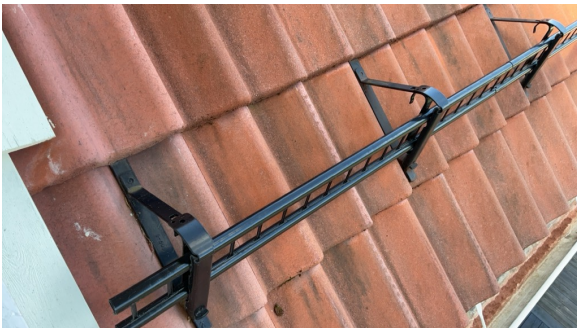
### TG 1 Takteking

Taket er tekket med betongstein.

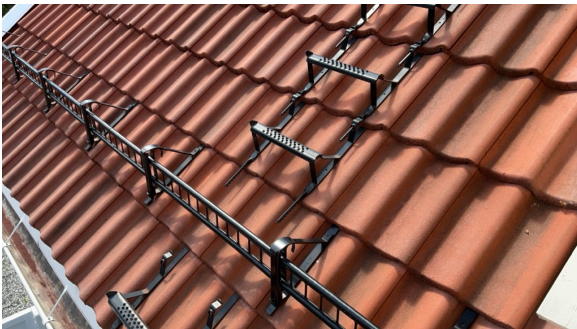
### TG 1 Nedløp og beslag

Takrenner og nedløp av plastbelagt stål.

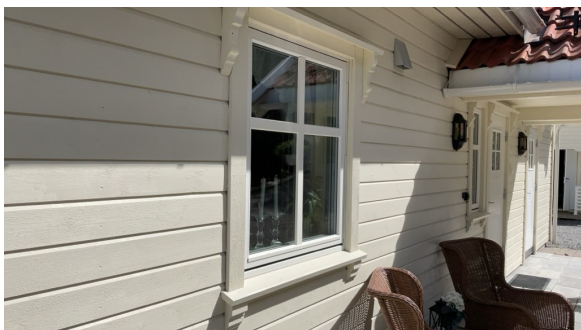
## TG 1 Vinduer

Bygningen har malte trevinduer med 3-lags glass.

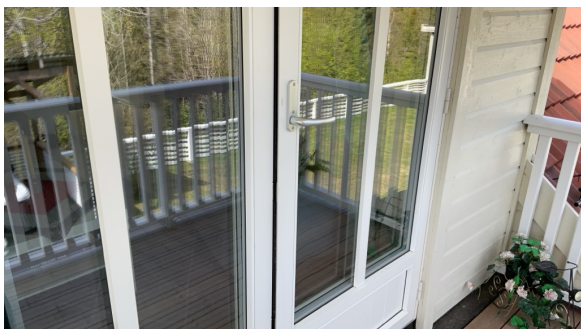
## TG 1 Dører

Det er tredører.

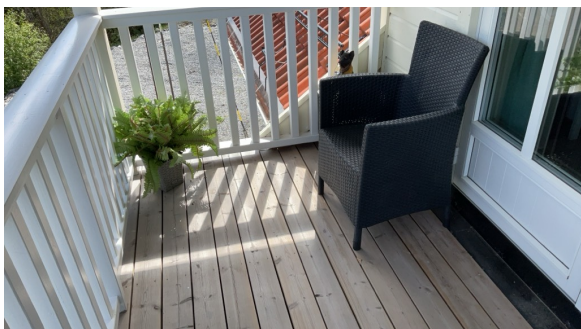
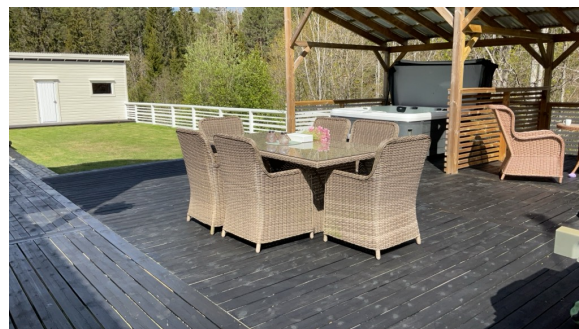
## TG 1 Balkonger, terrasser og rom under balkonger

Det er terrasser og balkong i trekonstruksjon.

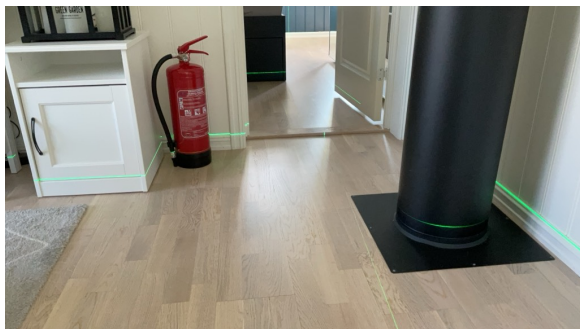
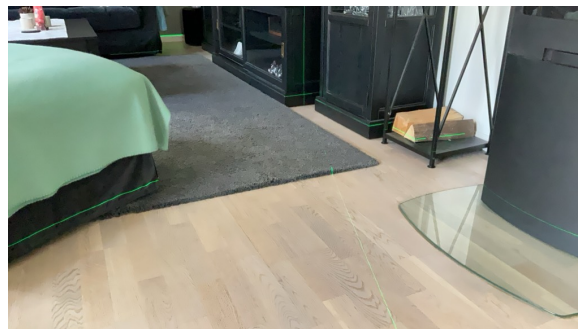
## TG 1 Etasjeskille/gulv mot grunn

Etasjeskillere er trebjelkelag. Gulv på grunn er av betong.

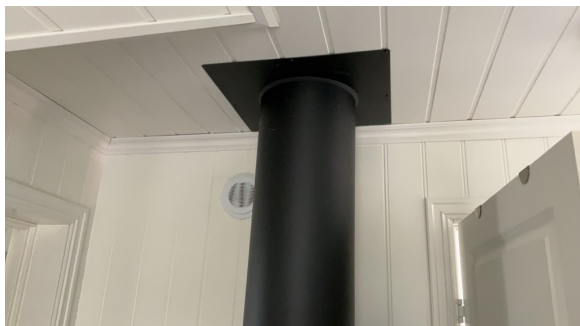
## TG 1 Pipe og ildsted

Det er stålpipe.

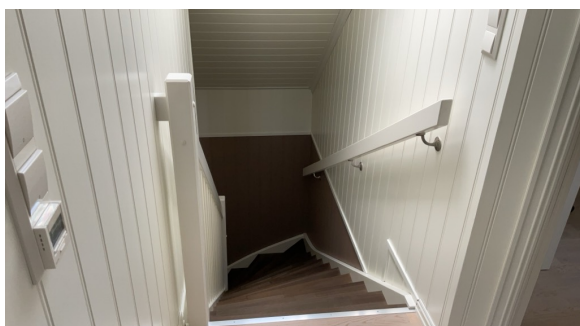
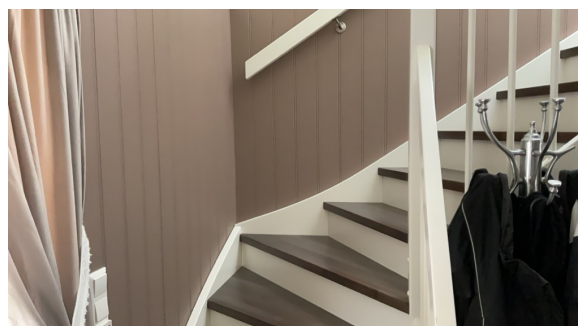
## TG 1 Innvendige trapper

Det er innvendig trapp av tre.

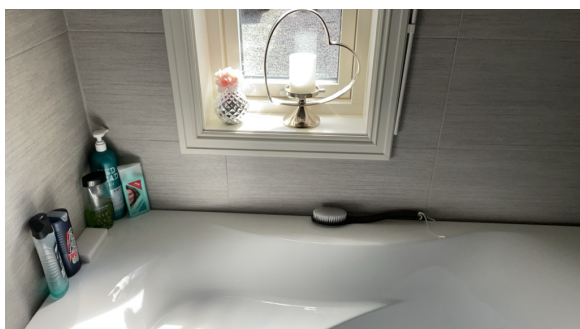
#### TG 2 Overflater vegger og himling

Veggene har fliser. Taket har panelplater.

- Det er vindu/dør med ikke fuktbestandige materialer i våtsonen (ved vask, dusj, badekar, osv.), løsningen eller byggematerialet er uegnet

Det er vindu i våtsone ved badekaret.

Våtrommet fungerer med dette avviket. For å lukke avviket, må overflatene i våtsoner beskyttes eller skiftes.

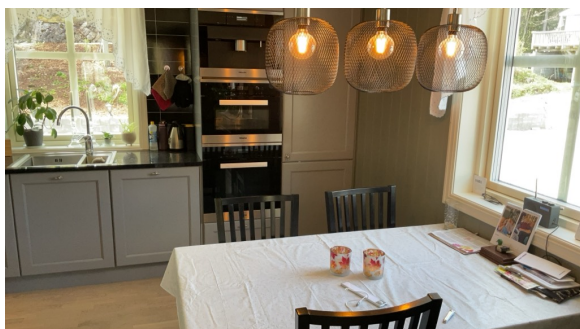
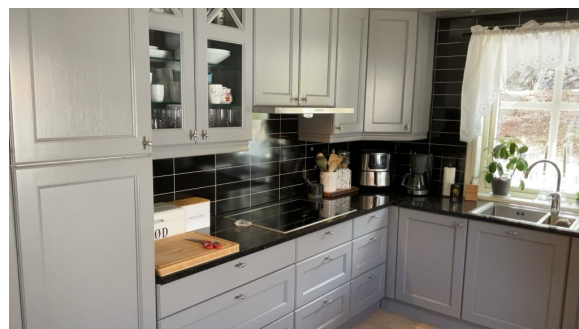
### TG 1 Overflater og innredning

Kjøkkenet har innredning med profilerte fronter. Benkeplaten er av stein. Det er integrerte hvitevarer.

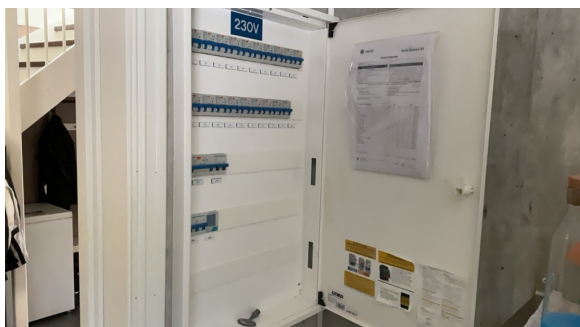
## TG 1 Elektrisk anlegg

Det er sikringsskap med automatsikringer.
