Tilstandsrapport

Boligbygg med flere boenheter

Flintslagerveien 16, 7900 RØRVIK

Befaringsdato: 20.01.2025

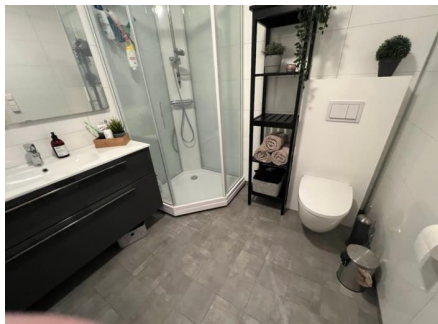
ETASJE > BAD

TG 1 Overflater vegger og himling

- Det er påvist at høydeforskjell fra topp slukrist til gulv/synlig topp membran ved dørterskel er mindre enn 25 mm.
- Det er påvist avvik i fallforhold til sluk i forhold til krav i forskrift på byggetidspunktet.

- Våtrommet fungerer med dette avviket.

Det er noe utfordrende med rengjøring av sluk uten å ta fram kabinett men det anbefales at dette gjøres jevnlig for å opprettholde avrenning da det er begrenset fall.

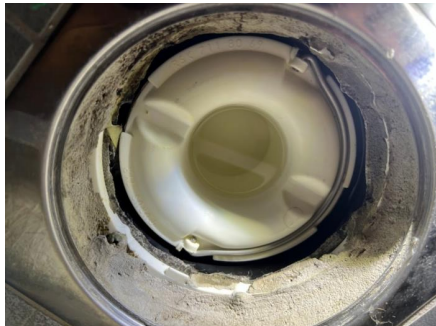
ETASJE > BAD

TG1 Sanitærutstyr og innredning

Hulltaking er ikke foretatt da det ikke kunne avdekkes forhold i våtsone som indikerer fukt i konstruksjon samt at det har vært benyttet dusjkabinett til dusjing fra byggeåret.

- Det er påvist at høydeforskjell fra topp slukrist til gulv/synlig topp membran ved dørterskel er mindre enn 25 mm.
- Det er påvist avvik i fallforhold til sluk i forhold til krav i forskrift på byggetidspunktet.

- Våtrommet fungerer med dette avviket.

Det er noe utfordrende med rengjøring av sluk uten å ta fram kabinett men det anbefales at dette gjøres jevnlig for å opprettholde avrenning da det er begrenset fall

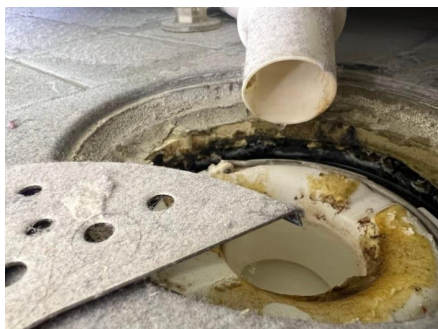
ETASJE > BAD/VASK HYBEL

🔧 TG 1 Sanitærutstyr og innredning

Hulltaking er ikke foretatt da det ikke kunne avdekkes forhold i våtsone som indikerer fukt i konstruksjon samt at det har vært benyttet dusjkabinett til dusjing fra byggeåret.

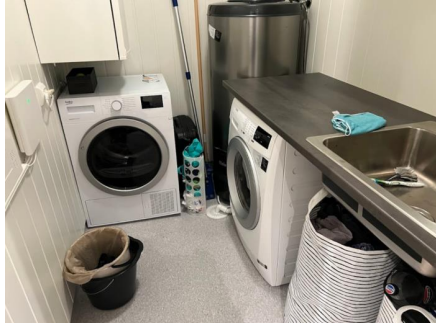
ETASJE > VASKEROM

📍 TG 2 Overflater vegger og himling

Vegger med malte MDF plater er uegnet på våtrom da de er sårbar for fukt som kan medføre utsvelling og skader ved fuktpåkjenning

Våtrommet fungerer med dette avviket ved forsiktig bruk men anbefales materialer som er motstandsdyktig mot fukt for å redusere fare for skader.

Anbefales montering av fuktbestandige plater på vegg for å begrense fuktskader på veggplater.

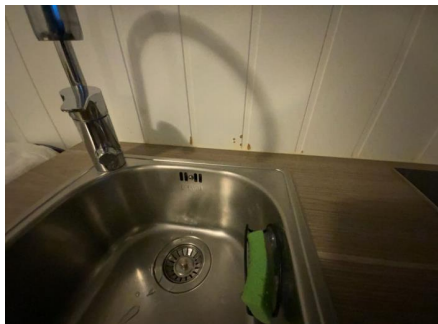
ETASJE > KJØKKEN/OPPHOLDSROM HYBEL

ⓘ TG 2 Avtrekk
