# Tilstandsrapport

Boligbygg med flere boenheter

Kuskerudparken 1, 1920 SØRUMSAND

Rapportdato: 07.01.2026

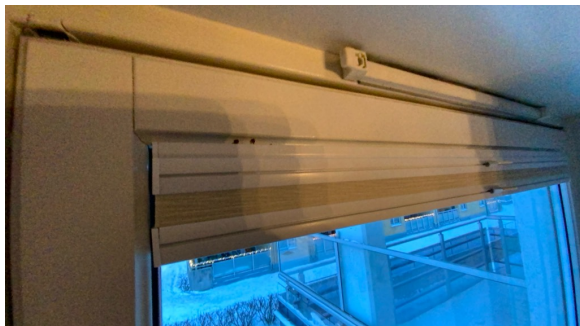
### TG 2 Vinduer

Det er synlig noe små hull i vindusramme etter tidligere oppheng etter persienne eller lignede. Det er liftgardiner og persienne som er montert på alle vindusrammer.

Sparkle og male vindu. Dersom vedlikehold ikke foretas er det risiko for ytterligere skade med tanke på fukt og lignende.

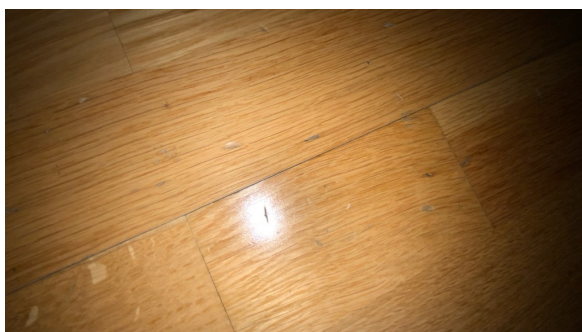
### TG 2 Overflater

- Overflater har en del slitasjegrad utover det en kan forvente.

Det er stedvis synlig noen hakk og riper i parkett.

Det anbefales å utbedre skader ved å bruke reparasjonsvoks lokalt, eventuelt slipe eller bytte parkett for å lukke avviket og forhindre at skadene utvikler seg videre over tid.

Overflater bør pusses opp eller skiftes der det anses nødvendig. Slitasje på overflater har normalt lav konsekvensgrad, men kan påvirke estetikk og brukervennlighet. Ny eier vurderer selv behovet for oppgradering.

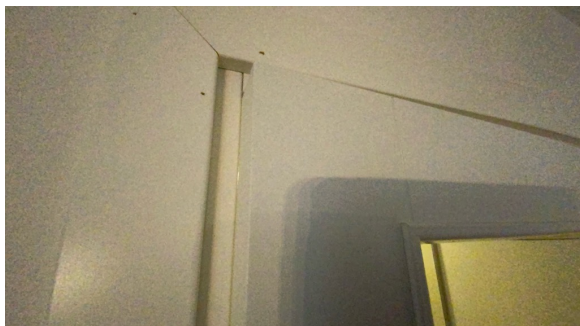
### TG 2 Innvendige dører

2 av dørene subber noe i karm.

Justere dør for å unngå subbing og slitasje av terskel, dørblad for ytterligere slitasje.

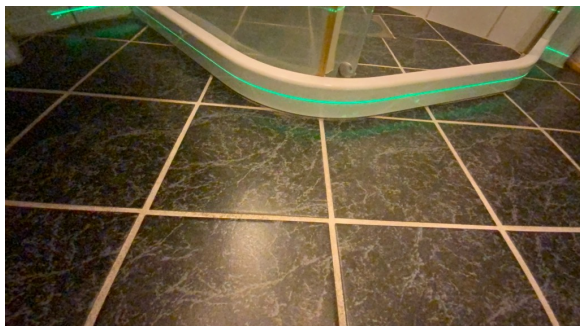
#### TG 2 Overflater Gulv

- Det er mulighet for at det kan forekomme vannlekkasje på våtrommet hvor vann ikke vil gå til sluk.

Det er ikke åpning mellom dusjveggbunn og gulvfliser.

- Det bør etableres avrenning inn til sluk for hele våtrommet.
- Eventuelt lekkasjevann fra utstyr utenfor dusjsone vil ikke ha en naturlig vei til sluket. Dette kan føre til at vann samler seg på gulvet og potensielt renner ut av rommet eller trenger inn i konstruksjonen.

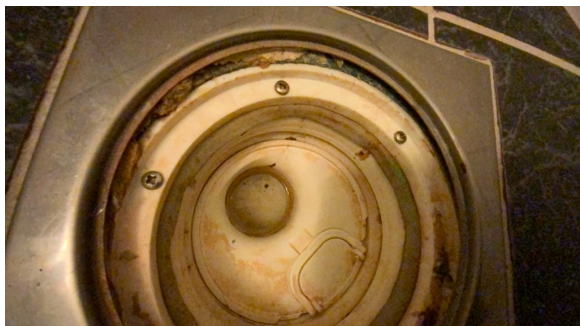
### **TG 2** Sluk, membran og tettesjikt

- Mer enn halvparten av forventet brukstid er passert på membranløsningen.

- Overvåk tilstanden jevnlig. For å få tilstandsgrad 0 eller 1 må tettesjiktet skiftes ut, men tidspunktet for når dette er nødvendig er vanskelig å si noe om.

Med tanke på badets alder på 20 år, anbefales kabinett for å begrense fuktbelastningen på konstruksjonen. Eldre membraner kan med tiden bli utsatt for slitasje, noe som kan føre til utettheter rundt gjennomføringer i gulv og vegg, samt manglende fall til sluk. Dette kan resultere i vannskader som kan være kostbare å utbedre.

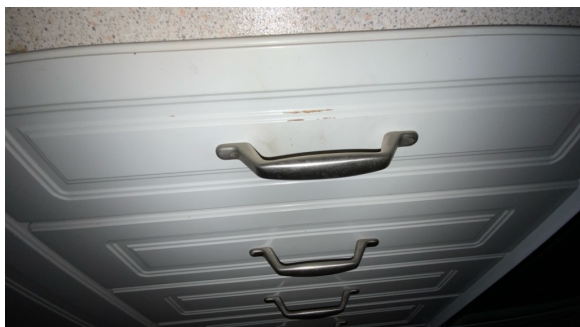
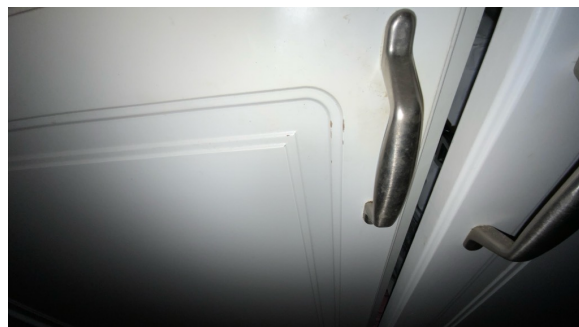
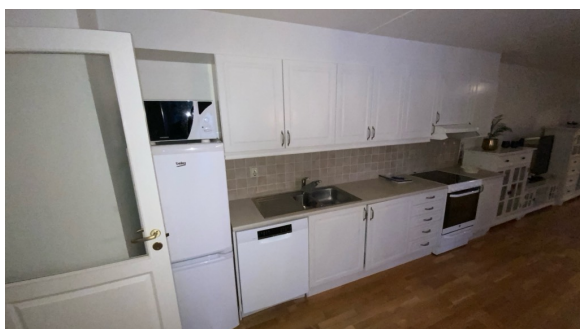
### TG 2 Overflater og innredning

Det er noen steder med slitasje av maling på underskapsfronter.

Sakpfronter med slitasje må males for å unngå videre slitasje og beskyttelse mot fukt.

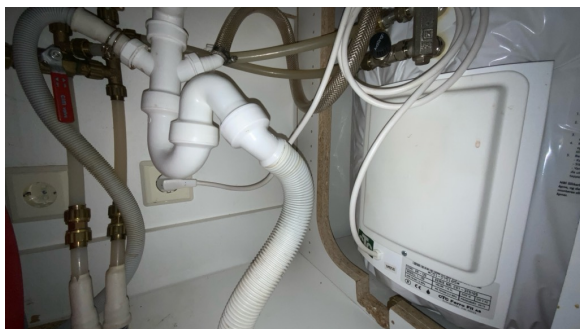
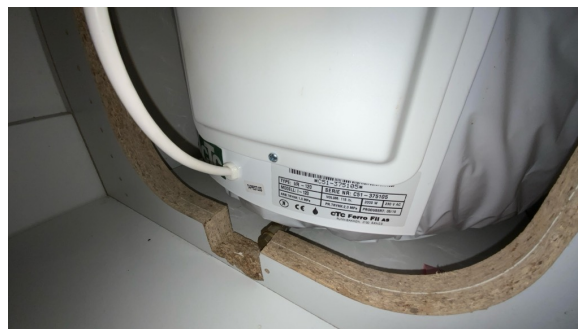
## TG 2 Varmtvannstank

Det er ikke påvist tilfredsstillende el-tilkobling av varmtvannstank ut fra kravet til dagens NS 3600 og derav gjeldende forskrift fra 2017.

- Det bør etableres tilfredsstillende el-tilkobling etter gjeldende forskrift.

Gjeldende forskrift er etter dagens krav og Norsk standard 3600. Tanke på brannsikkerhet og varmegang i elektrisk kobling.
