Tilstandsrapport

Enebolig

Asakveien 56J, 1785 HALDEN

Befaringsdato: 04.06.2024

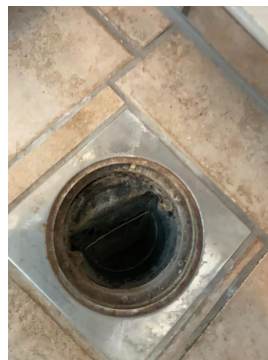
ETASJE > VASKEROM

Fliser på gulv, normal bruksslitasje. Ikke fall til sluk. Det ble søkt etter fukt med MMS Protimeter fuktindikator og dette ga ingen utslag.

Vurdering av avvik:

- Det er påvist avvik i fallforhold til sluk i forhold til krav i forskrift på byggetidspunktet.

- Våtrommet fungerer med dette avviket.

Konsekvens/tiltak

- Overvåk tilstanden jevnlig. For å få tilstandsgrad 0 eller 1 må tettesjiktet skiftes ut, men tidspunktet for når dette er nødvendig er vanskelig å si noe om.

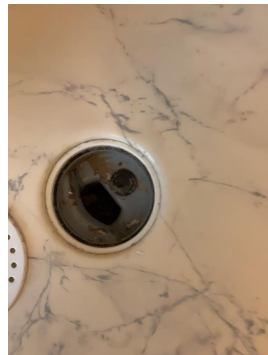
ETASJE > BAD

Overflater med normal bruksslitasje i forhold til alder. Det ble søkt etter fukt med "MMS Protimeter" fuktsøkerinstrument på vegg overflater og det ga ingen utslag

Vurdering av avvik:

- Det er vindu/dør med ikke fuktbestandige materialer i våtsonen (ved vask, dusj, badekar, osv.), løsningen eller byggematerialet er uegnet

Mangelfullt fall mot sluk. Normal bruksslitasje. Ingen synlige skader. Det ble søkt etter fukt med "MMS Protimeter" fuktsøkerinstrument og det ga ingen utslag. Badet har ikke vært i bruk de siste årene

- Det er påvist avvik i fallforhold til sluk i forhold til krav i forskrift på byggetidspunktet.

- Våtrommet fungerer med dette avviket.

- Uegnede materialer må fuktbeskyttes/utskiftes.

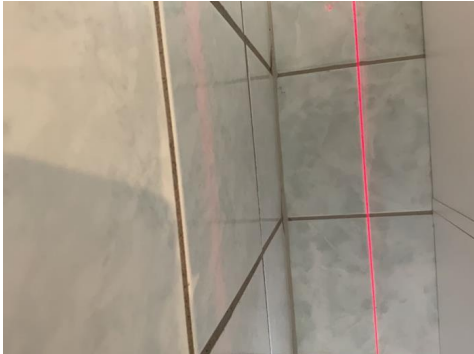
ETASJE > BAD

! TG 2 Overflater Gulv

Fliser på gulv, normal bruksslitasje. Det ble søkt etter fukt med MMS Protimeter fuktindikator og dette ga ingen utslag.

Vurdering av avvik:

- Det er påvist at høydeforskjell fra topp slukrist til gulv/synlig topp membran ved dørterskel er mindre enn 25 mm.
- Det er påvist sprekker i fliser.

- Våtrommet fungerer med dette avviket.

Badet fungerer med dagens tilstand, men på grunn av påviste forhold bør det brukes med forsiktighet og jevnlig kontroll av overflater anbefales.

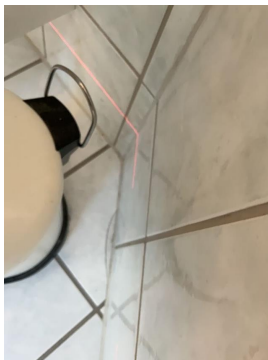
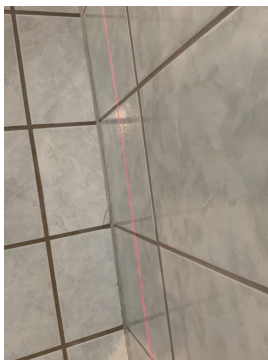
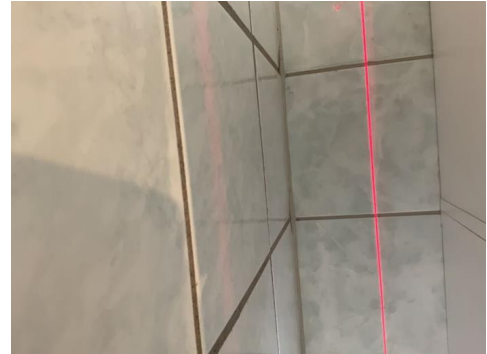
ETASJE > BAD

! TG 2 Sluk, membran og tettesjikt

Konsekvens/tiltak

- Overvåk tilstanden jevnlig. For å få tilstandsgrad 0 eller 1 må tettesjiktet skiftes ut, men tidspunktet for når dette er nødvendig er vanskelig å si noe om.
