# Tilstandsrapport

📍 Holmenveien 8, 8614 MO I RANA

# gnr. 131, bnr. 116

Rapportdato: 28.08.2023

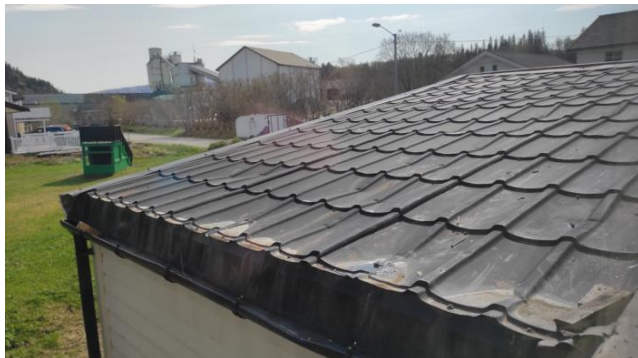
Taket er tekket med profilerte takplater. Besiktet fra bakkenivå. Taktekket er av eldre dato.

- Mer enn halvparten av forventet brukstid er passert på taktekkingen.
- Det er påvist bulker i enkelte metallplater på taktekking.

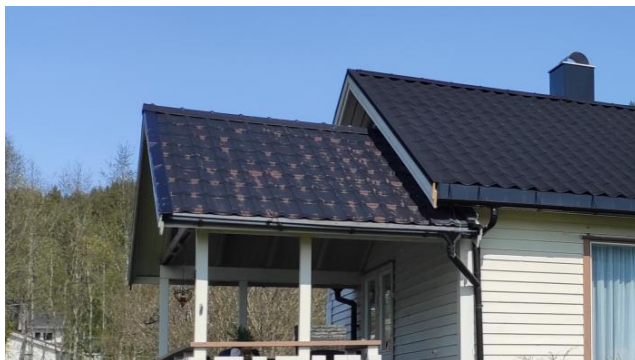
Taket er tekket med profilerte takplater. Besiktet fra bakkenivå. Taktekket er av eldre dato.

- Mer enn halvparten av forventet brukstid er passert på taktekkingen. Det er en del rustdannelser på taktekkingen.

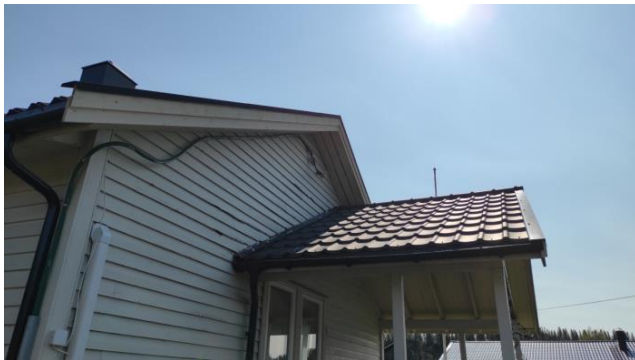
Renner og nedløp av metal fra 2022. En luftehatt på taket. Takstige til pipen. Pipen er tekket med heldekkende beslag med bue.

- Det mangler snøfangere på hele eller deler av taket, noe som var krav på byggemeldingstidspunktet.

Eier opplyser at det tidligere har vært lekkasje fra kilrennen, ukjent skadeomfang.

Det må gjøres ytterligere undersøkelser angående lekkasjen fra kilrennen og tilliggende konstruksjoner.

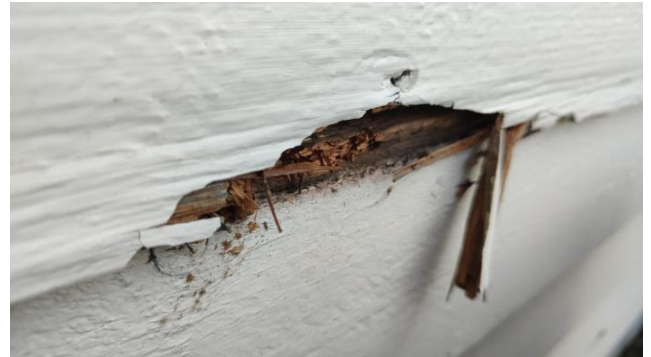
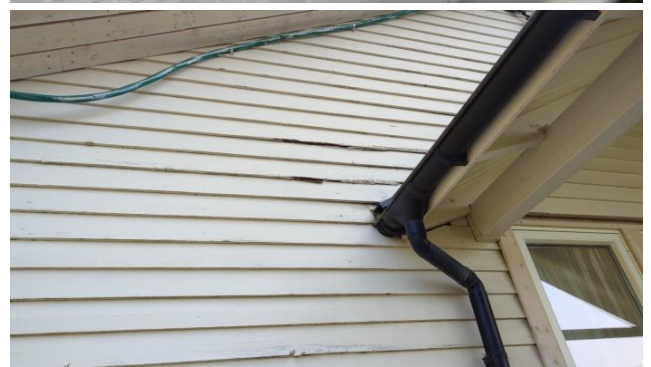
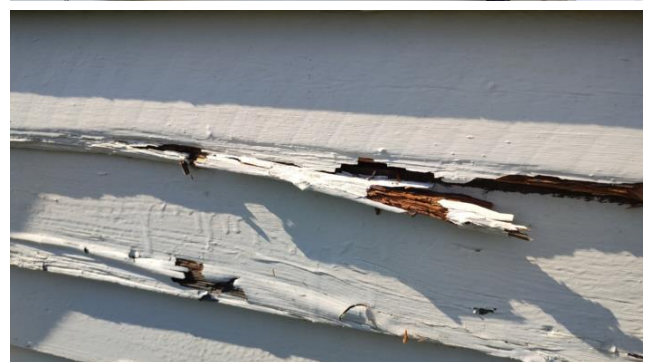
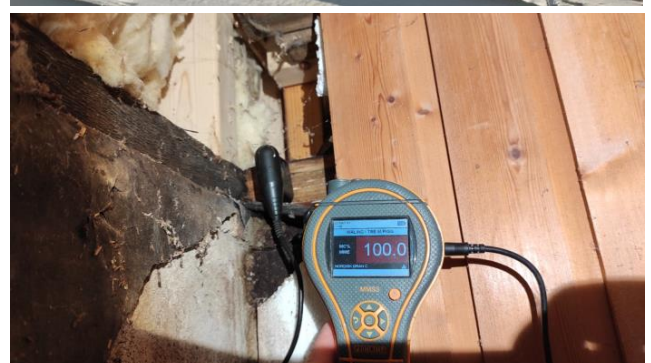
Yttervegger av bindingsverk av tre. Ytterveggene er utvendig tekket med liggende kledning. Det bemerkes at takstingeniøren ikke har gjort fysiske inngrep i konstruksjonen og at isolasjonstykkelse, kvalitet eller tilstand derfor ikke kan dokumenteres.

- Det er påvist fuktskader i veggkonstruksjonen.
- Det er påvist betydelige råteskader i bordkledningen.
- Det er ingen lufting i konstruksjonen.
- Det er påvist råteskader i veggkonstruksjonen.

- Fuktskadede konstruksjoner må skiftes ut, og årsak til skadene utbedres.
- Råteskadet trekledning må skiftes ut.
- Lufting/ventilering må etableres.

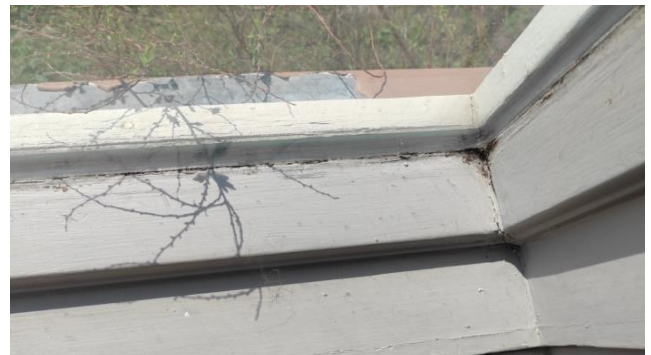
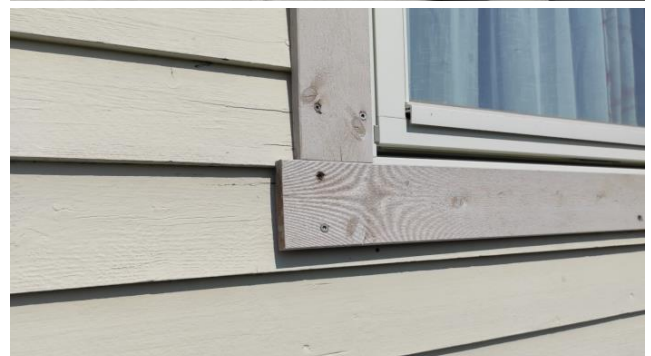
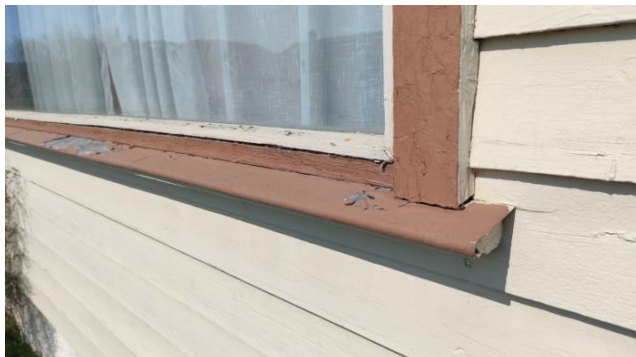
Malte vinduer av tre med 2-lags isolerglass fra 2022 og byggeår.

- Det er påvist avvik rundt innsetningsdetaljer.
- Karmene i vinduer er slitte og det er sprekker i trevirket.
- Utvendig listing av vinduer er ikke fagmessig utført.

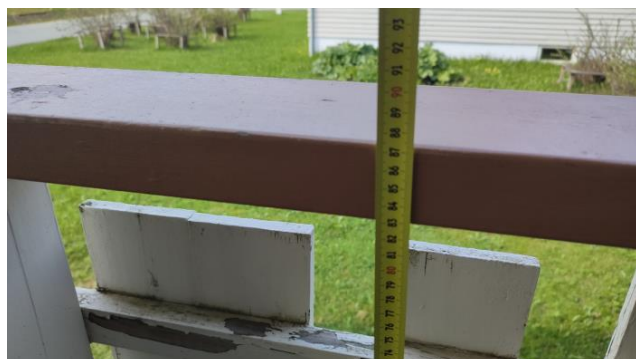
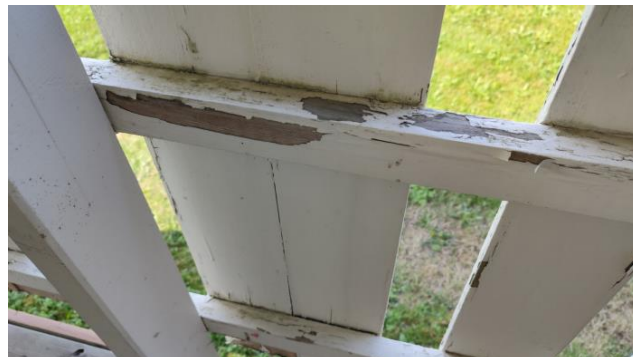
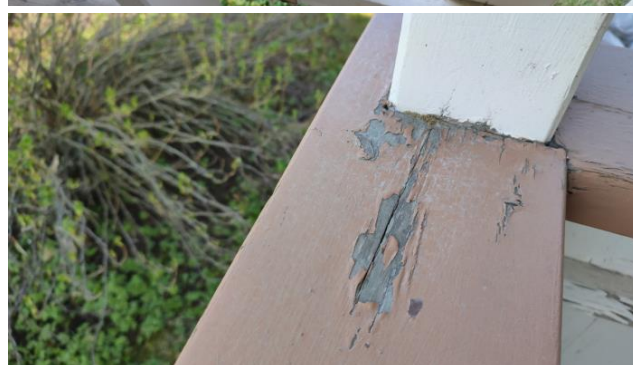
Terrasse på ca. 10,2 m<sup>2</sup> med malt stående rekkverk. Rekkverket har en høyde på ca. 87,5 cm. Konstruksjon av tre innfestet i bygningskroppen og fundamentert på støpte peler. Adkomst fra hage og via dør fra stuen.

- Rekkverket er for lavt i forhold til dagens krav til rekkverkshøyder.
- Det er værslitt/oppsprukket trevirke/trepener.

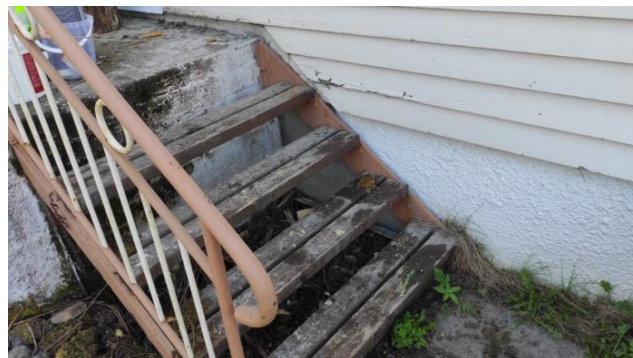
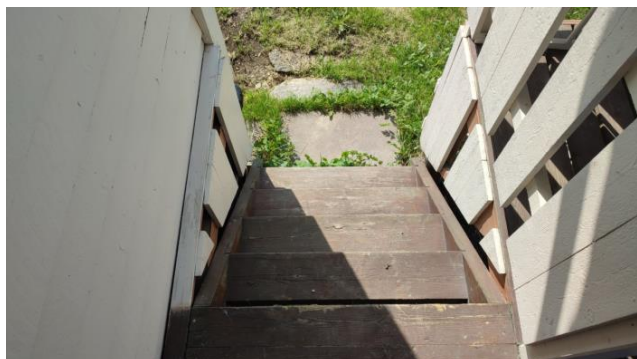
Rekkverket har en høyde på ca. 84 cm.

Betongtrapp til kjellerinngang.

- Rekkverkshøyder er under dagens forskriftskrav til rekkverk i trapper.

Bygningsdelen virker å fungere med dette avviket. For å lukke avviket må det monteres håndløper på veggen opp trappen.

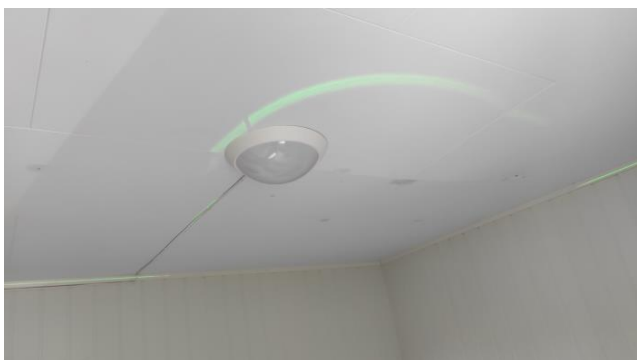
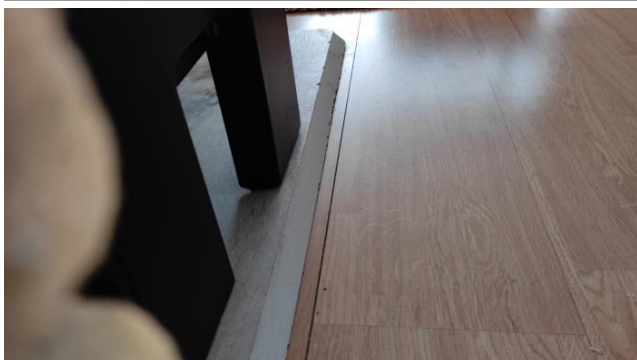
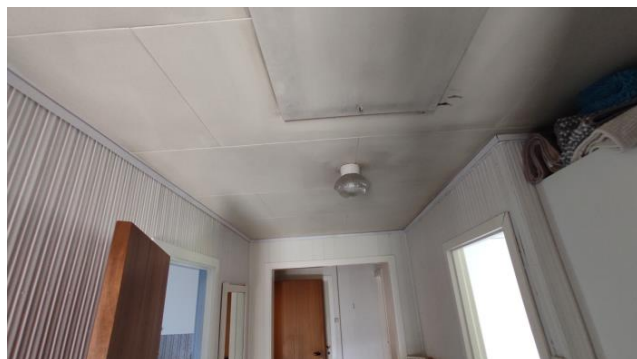
Vegger er dekket med tapet, malte plater og trepanel.

- Overflater har en del slitasjegrad utover det en kan forvente.

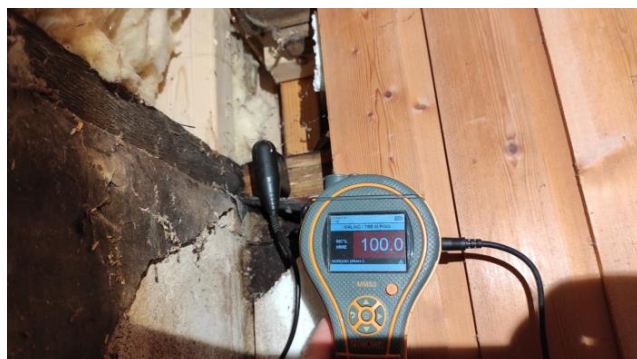
Etasjeskille av trebjelkelag og støpt betonggulv mot grunn.

- Målt høydeforskjell på over 15 mm gjennom hele rommet. Tilstandsgrad 2 gis med bakgrunn i standardens krav til godkjente måleavvik.
- Målt høydeforskjell på mellom 10 - 20 mm innenfor en lengde på 2 meter. Tilstandsgrad 2 gis med bakgrunn i standardens krav til godkjente måleavvik.
- Det er påvist fuktskader i etasjeskiller

Målt avvik i hovedetasjen (gang):

- For å få tilstandsgrad 0 eller 1 må høydeforskjeller rettes opp. Ytterligere undersøkelser må foretas for å få kartlagt omfanget for utbedring.
- Råteskadet treverk må skiftes.

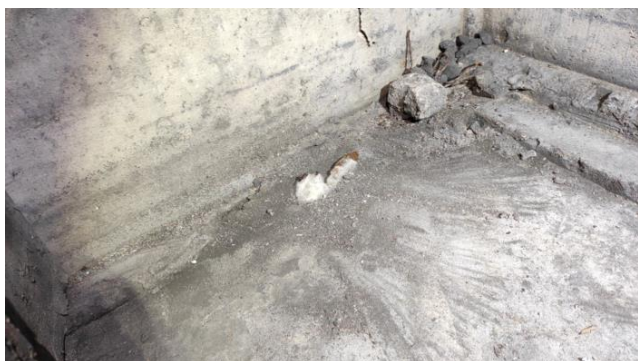
Boligen har krypkjeller under trebjelkelag og stubbegulv.

- Det er ikke tilfredsstillende ventilering av krypkjeller.

- Det er stedvis påvist fuktnivå som tilsier at konstruksjonen kan ha fuktskader.

- Bedre ventilering må etableres.
- Overvåk konstruksjonen jevnlig. Avviket kan medføre behov for tiltak, men bør observeres over tid.

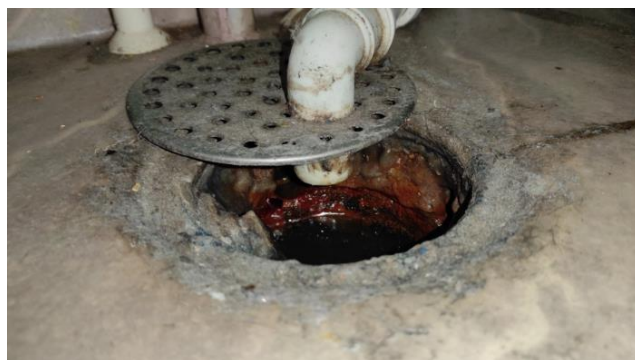
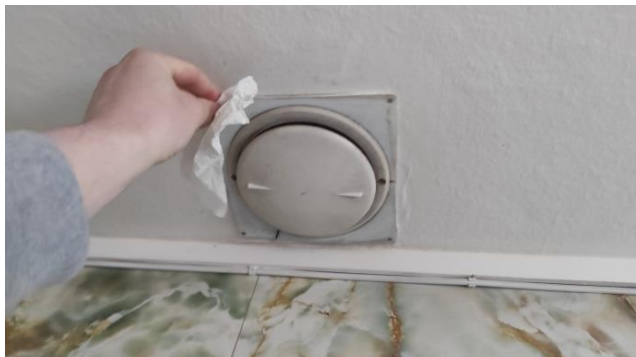
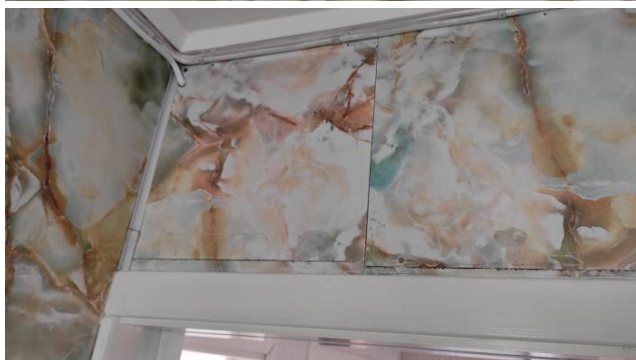
Badet er utstyrt med dusjkabinett, gulvmontert toalett, reflektorovn, vegghegt speil og opplegg for vaskemaskin.

Naturlig ventilasjon via ventil i himling og har tilluft via luftespalte under dør.

- Våtrommet må oppgraderes for å tåle normal bruk etter dagens krav.

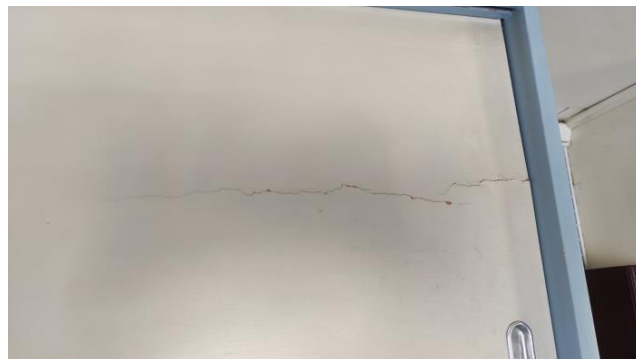
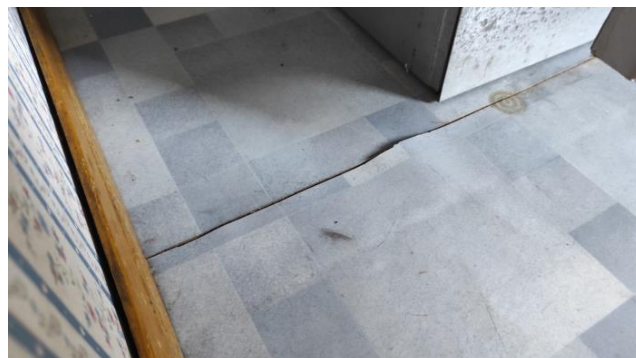
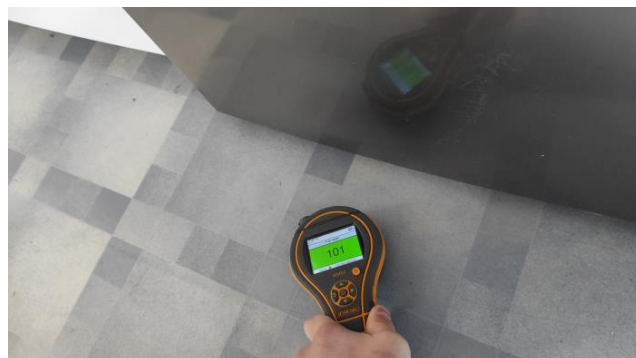
Kjøkkenet er utstyrt med frittstående hvitevarer som kjøl/fryseskap, oppvaskmaskin og komfyr med platetopp.

- Kjøkkeninnredningen er av eldre dato, og den mangler bruksfunksjoner/løsninger som er forventbart på et kjøkken.
- Det er påvist skader på overflater/kjøkkeninnredning utover normal slitasjegrad.

Det er sprekk/skade på den ene fronten.

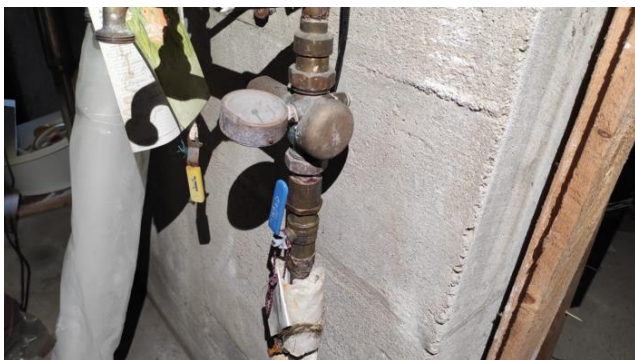
Hovedstoppekran plassert i kjeller.

- Mer enn halvparten av forventet brukstid er passert på innvendige vannledninger.

- Det er ikke behov for utbedringstiltak siden anlegget fungerer i dag, men ut ifra alder kan skader plutselig oppstå på eldre anlegg.
- I forbindelse med oppgradering av våtrom vil det være naturlig med utskiftning av rør.

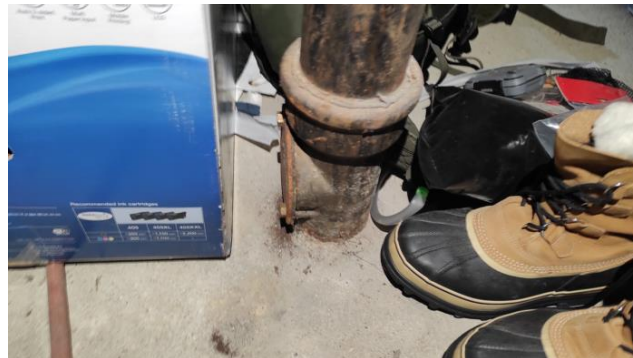
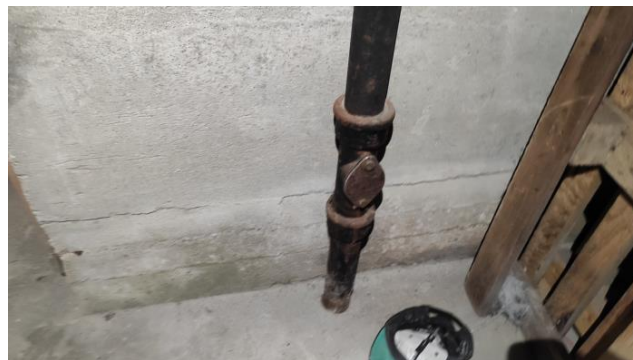
Avløpsrør av soil og plast.

- Mer enn halvparten av forventet brukstid er passert på innvendige avløpsledninger.

- Det er ikke behov for utbedringstiltak siden anlegget fungerer i dag, men ut ifra alder kan skader plutselig oppstå på eldre anlegg.
- I forbindelse med oppgradering av våtrom vil det være naturlig med utskiftning av rør.

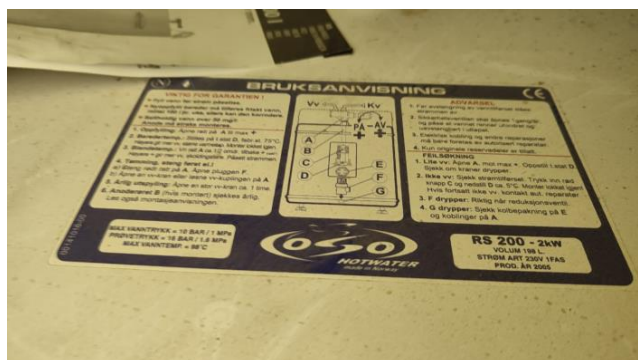
Varmtvannstank på ca. 198 liter av merket Oso fra 2005 plassert i krypkjeller.

- Det er ikke påvist tilfredsstillende el-tilkobling av varmtvannstank iht. gjeldende forskrift.

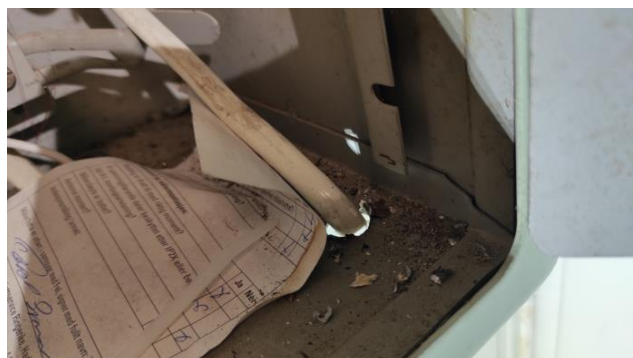
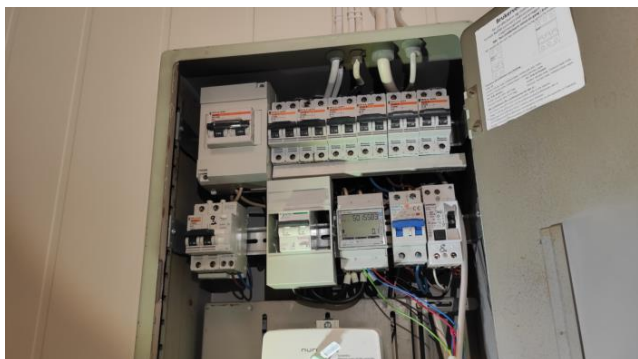
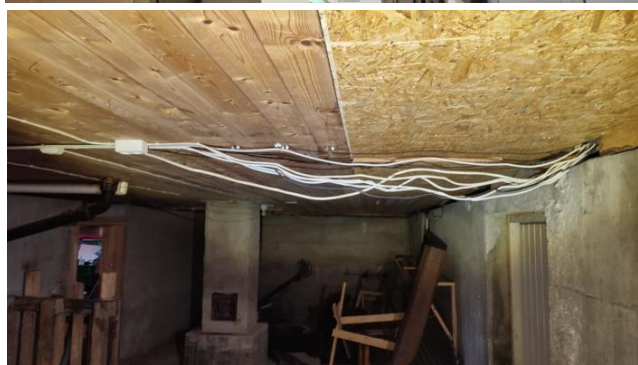
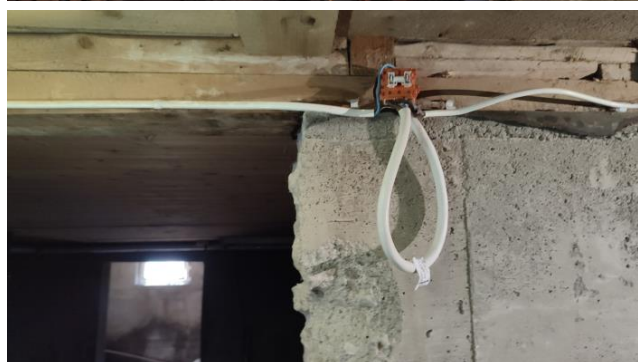
- Utett kabelinnføring i sikringsskap.
- Det mangler kursfortegnelse.
- Flere løse kabler eller som ikke er tilstrekkelig festet.
- Sotmerker fra kontrollpanelet til varmtvannstanken, noe som tyder på termisk skade.
- Åpne koblingspunkter.

Forventet levetid for elektriske anlegg er 25-30 år, utskiftninger av deler av el-anlegget kan være nødvendig.

Kostnadsestimatet settes for utførelse av el-kontroll, ved eventuelle utbedringer/utskiftninger kan kostnadene bli høyere.
