Holmenveien 8, 8614 MO I RANA

**Koselig enebolig med alt på ett plan. Belliggende i svært attraktiv gate og flat, romslig tomt.**

# Tilstandsrapport

Befaringsdato: 22.05.2023

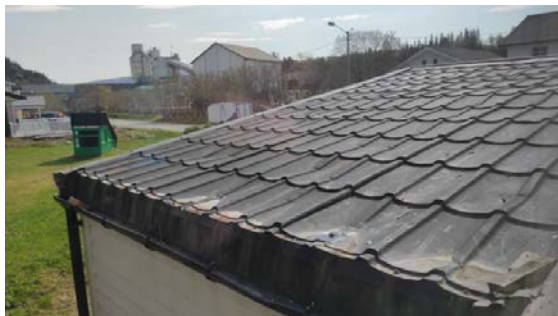
Taket er tekket med profilerte takplater. Besiktet fra bakkenivå.  
Taktekket er av eldre dato.

- Mer enn halvparten av forventet brukstid er passert på taktekingen.
- Det er påvist bulker i enkelte metallplater på takteking.

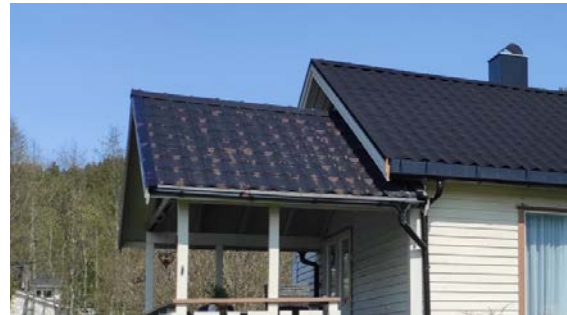
Taket er tekket med profilerte takplater. Besiktet fra bakkenivå.  
Taktekket er av eldre dato.

- Mer enn halvparten av forventet brukstid er passert på taktekingen.
- Det er en del rustdannelser på taktekingen.

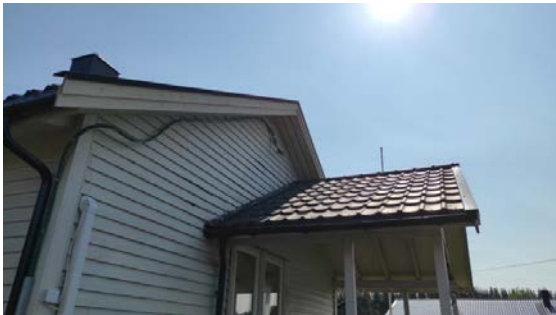
Renner og nedløp av metal fra 2022. En luftehatt på taket. Takstige til pipen. Pipen er tekket med heldekkende beslag med bue.

- Det mangler snøfangere på hele eller deler av taket, noe som var krav på byggemeldingstidspunktet.

- Snøfangere må monteres for å tilfredsstille byggeårets krav.
- Ingen snøfangere på taket over terrassen. Tak med tilstrekkelig fall for at snø kan rase, må sikres i sin helhet med snøfangere. En må være særlig oppmerksom på sikring av tak som vender ut mot atkomst til bygning, inngangspartier og lignende. Hvilken takvinkel som kan utløse ras, vil være bestemt av materialet i taktekkingen. Det må gjøres ytterligere undersøkelser angående lekkasjen fra kilrennen og tilliggende

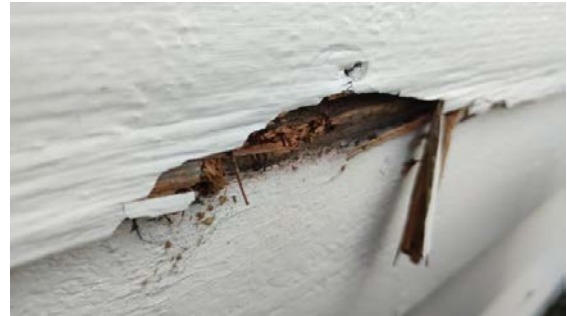
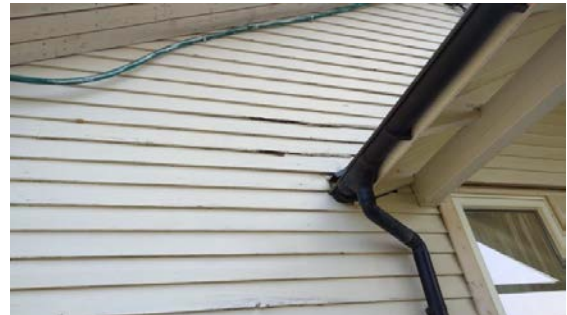
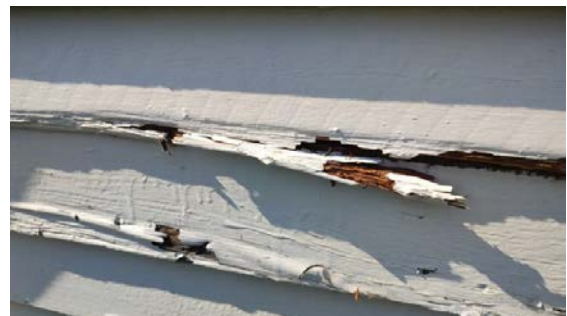
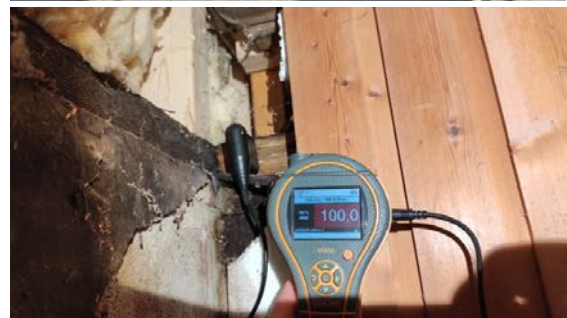
Yttervegger av bindingsverk av tre. Ytterveggene er utvendig tekket med liggende kledning. Det bemerkes at takstingeniøren ikke har gjort fysiske inngrep i konstruksjonen og at isolasjonstykkelse, kvalitet eller tilstand derfor ikke kan dokumenteres.

- Det er påvist fuktskader i veggkonstruksjonen.
- Det er påvist betydelige råteskader i bordkledningen.
- Det er ingen lufting i konstruksjonen.
- Det er påvist råteskader i veggkonstruksjonen.

- Fuktskadede konstruksjoner må skiftes ut, og årsak til skadene utbedres.
- Råteskadet trekledning må skiftes ut.
- Lufting/ventilering må etableres.
- Det må etableres lufting bakom kledningen. Avstanden mellom bordkledningen og taktekket bør økes om mulig.

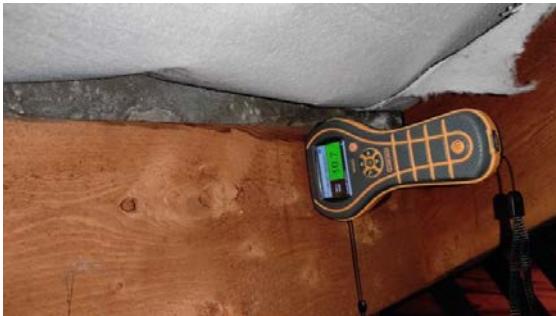
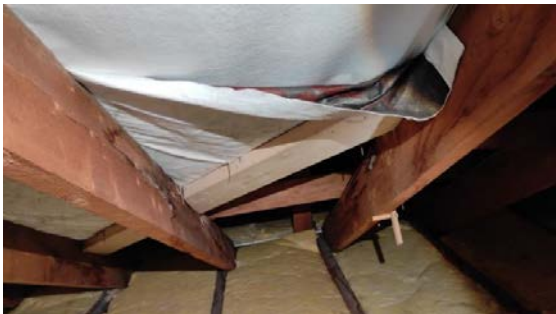
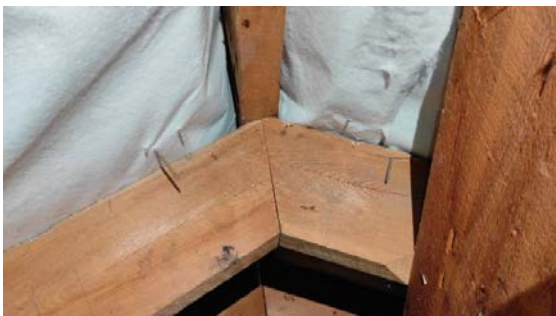
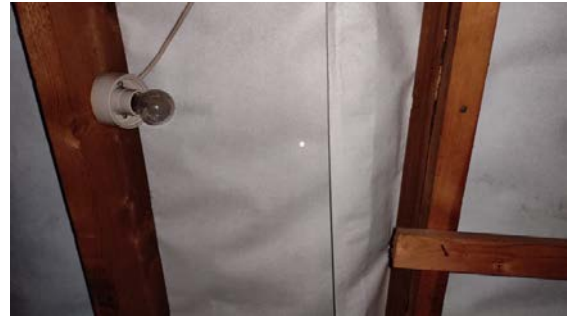
- Det er avvik:
- Det er flere spiker som går gjennom undertaksduken uten klem.

Adkomst til kaldloftet via luke i himling i gang i hovedetasjen.

Det ble fuktmålt i takkonstruksjonen ved befaring, og ingen forhøyede fuktverdier ble registrert.

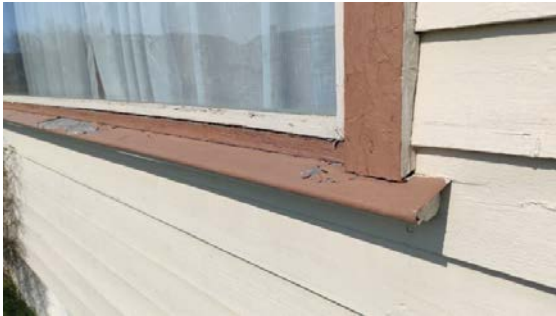
- Det er påvist avvik rundt innsettsdetaljer.
- Karmene i vinduer er slitte og det er sprekker i trevirket.
- Utvendig listing av vinduer er ikke fagmessig utført.

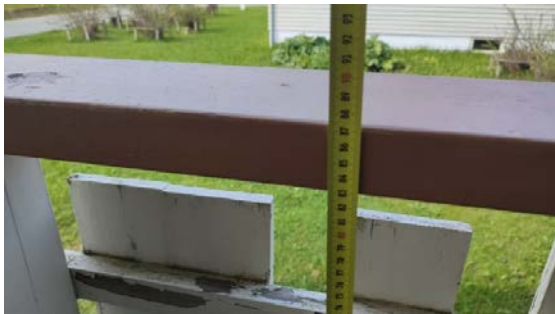
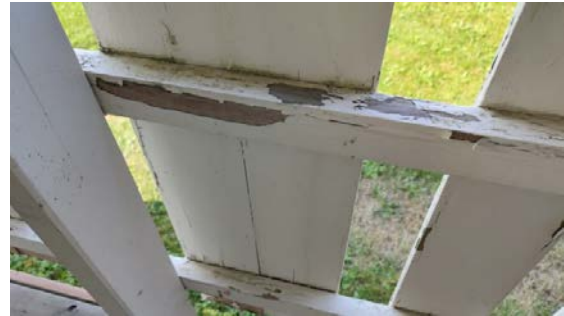
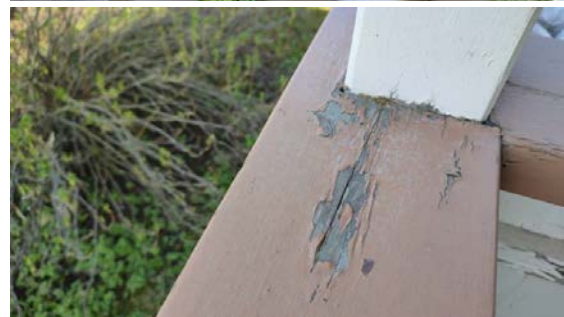
Terrasse på ca. 10,2 m<sup>2</sup> med malt stående rekkverk. Rekkverket har en høyde på ca. 87,5 cm. Konstruksjon av tre innfestet i bygningskroppen og fundamentert på støpte peler. Adkomst fra hage og via dør fra stuen.

- Rekkverket er for lavt i forhold til dagens krav til rekkverkshøyder.
- Det er værslitt/oppsprukket trevirke/trepener.

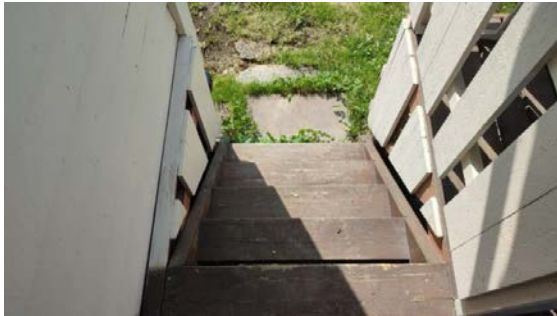
- Rekkverkshøyder er under dagens forskriftskrav til rekkverk i trapper. Det er ikke montert håndløpere på trappen fra terrassen.

- Det er ikke krav om utbedring av rekkverkshøyder opp til dagens krav.
  - Rekkverk i trapper og ramper skal ha høyde minimum 0,9 m over gulv eller trinn.
- Høydekravet gjelder også rekkverk på mellomrepos og returrekkverk på repos. Nivåforskjeller på mer enn 0,5 meter må sikres med rekkverk. Bygningsdelen virker å fungere med dette avviket. For å lukke avviket må det monteres håndløper på veggen opp trappen.

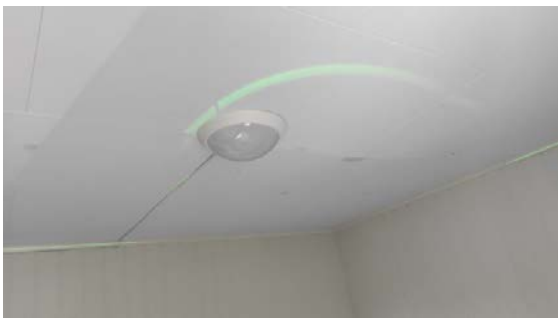
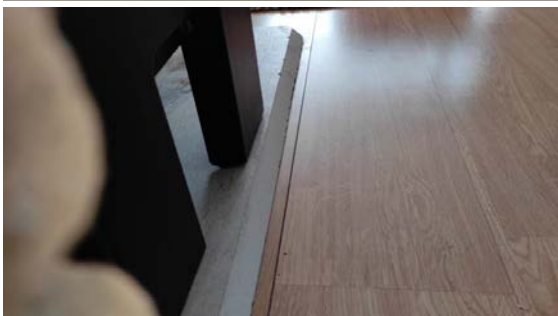
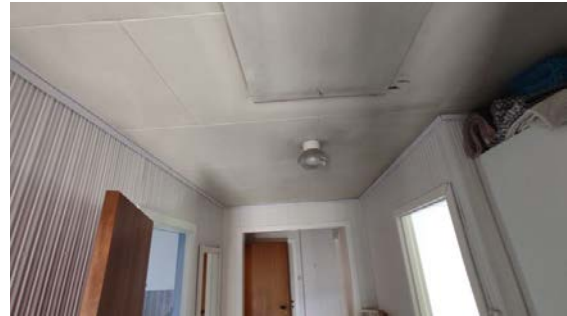
Gulv er tekket med belegg og laminat.  
Vegger er tekket med tapet, malte plater og trepanel.  
Himlinger er tekket med malte himlingsplater.

- Overflater har en del slitasjegrad utover det en kan forvente.

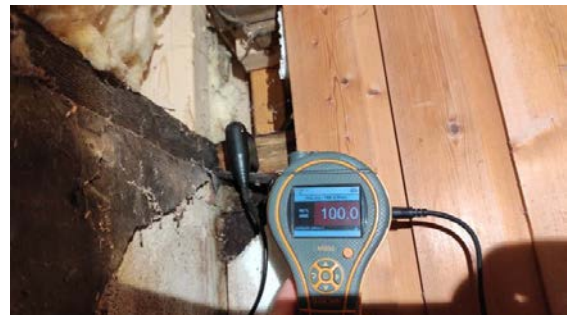
Målt avvik i hovedetasjen (gang): Høydeforskjell i etasjeskille innenfor 2 meter på ca. 13 mm. Høydeforskjell i etasjeskille gjennom hele rommet på ca. 20 mm.

Etasjeskille av trebjelkelag og støpt betonggulv mot grunn.

- Målt høydeforskjell på over 15 mm gjennom hele rommet. Tilstandsgrad 2 gis med bakgrunn i standardens krav til godkjente måleavvik.
- Målt høydeforskjell på mellom 10 - 20 mm innenfor en lengde på 2 meter. Tilstandsgrad 2 gis med bakgrunn i standardens krav til godkjente måleavvik.
- Det er påvist fuktskader i etasjeskiller

- For å få tilstandsgrad 0 eller 1 må høydeforskjeller rettes opp. Ytterligere undersøkelser må foretas for å få kartlagt omfanget for utbedring.
- Råteskadet treverk må skiftes.
- Kostnadsestimatet settes for å kartlegge skadeomfang.

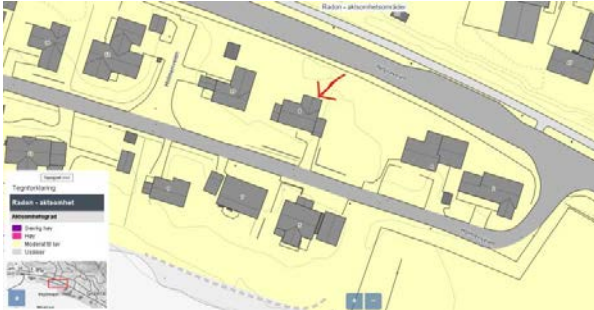
Takstingeniøren besitter ingen dokumentasjon om radonmåling. Eiendommen ligger i ett område som i følge av NGU radonkart er betegnet med aktsomhetsgrad: Moderat til lav

- Det er ikke foretatt radonmålinger, og bygget er heller ikke utført med radonsperre.

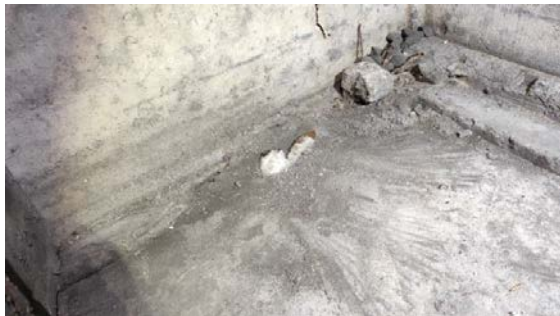
Boligen har krypkjeller under trebjelkelag og stubbegulv.

- Det er ikke tilfredsstillende ventilering av krypkjeller.

- Bedre ventilering må etableres.
- Overvåk konstruksjonen jevnlig. Avviket kan medføre behov for tiltak, men bør

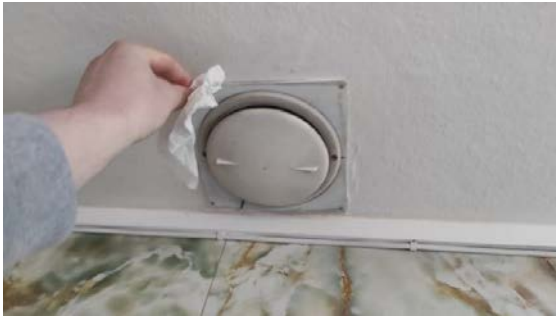
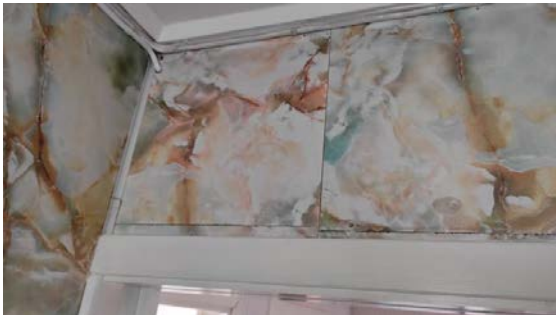
- Våtrommet må oppgraderes for å tåle normal bruk etter dagens krav.

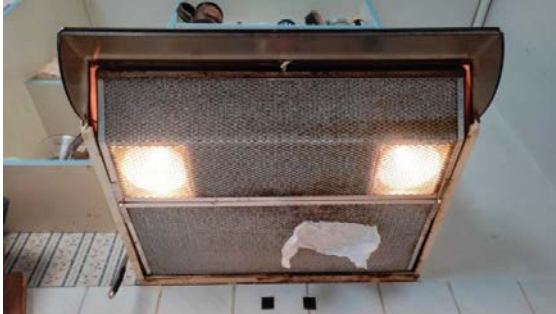
- Det er avvik:
- Det er en ulyd fra avtrekksviften.

Kjøkkenventilator med avtrekk ut over tak.

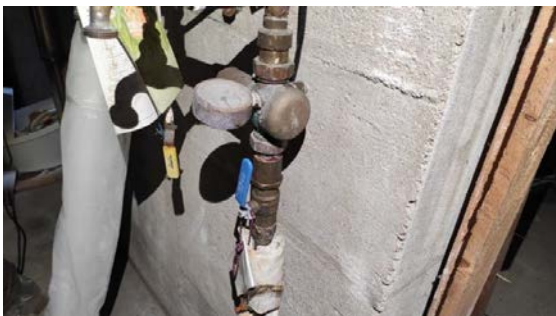
Hovedstoppekran plassert i kjeller.

- Mer enn halvparten av forventet brukstid er passert på innvendige vannledninger.

- Det er ikke behov for utbedringstiltak siden anlegget fungerer i dag, men ut ifra alder kan skader plutselig oppstå på eldre anlegg.
- I forbindelse med oppgradering av våtrom vil det være naturlig med utskiftning av rør.

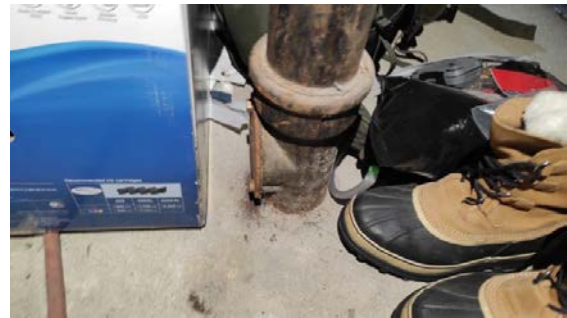
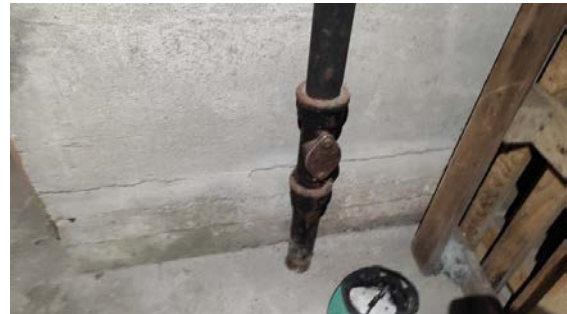
Avløpsrør av soil og plast.

Lufting av avløpsanlegget går ut over tak, stakepunkt plassert i kjeller.

- Mer enn halvparten av forventet brukstid er passert på innvendige avløpsledninger.

- Det er ikke behov for utbedringstiltak siden anlegget fungerer i dag, men ut ifra alder kan skader plutselig oppstå på eldre anlegg.
- I forbindelse med oppgradering av våtrom vil det være naturlig med utskiftning av rør.

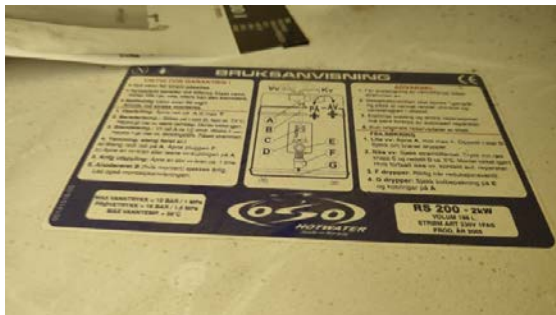
Varmtvannstank på ca. 198 liter av merket Oso fra 2005 plassert i krypkjeller.

- Det er ikke påvist tilfredsstillende el-tilkobling av varmtvannstank iht. gjeldende forskrift.
