# Tilstandsrapport

Enebolig

Øitunveien 3, 1930 AURSKOG

Befaringsdato: 26.03.2025

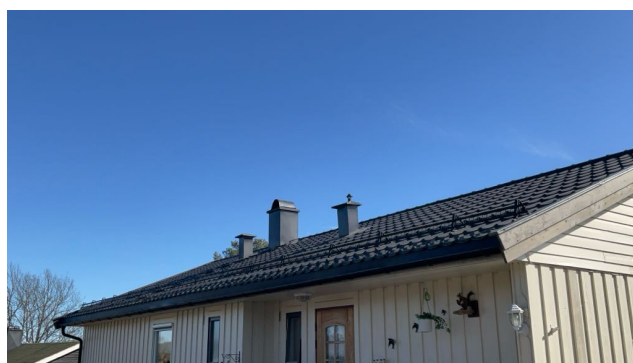
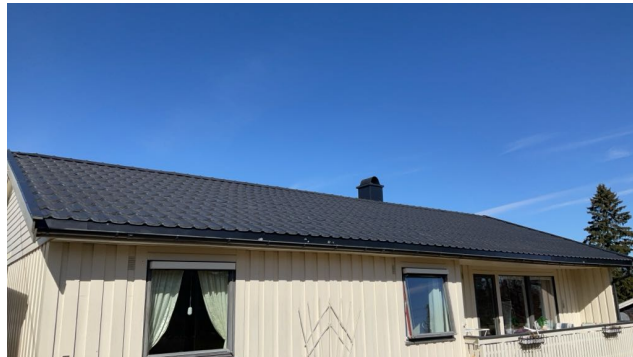
### ! TG 2 Veggkonstruksjon

Veggene har bindingsverkskonstruksjon fra byggeår. Fasade/kledning har stående treborkkledning. Det er liggende treborkkledning på gavler.

- Det er ingen eller liten lufting i nedre kant av kledning mot grunnmur.
- Det er påvist spredte råteskader i bordkledningen.
- Det er værslitt/oppsprukket trevirke/trepaneler.

- Råteskadet trekledning må skiftes ut.
- Lokal utbedring/utskiftning bør utføres.

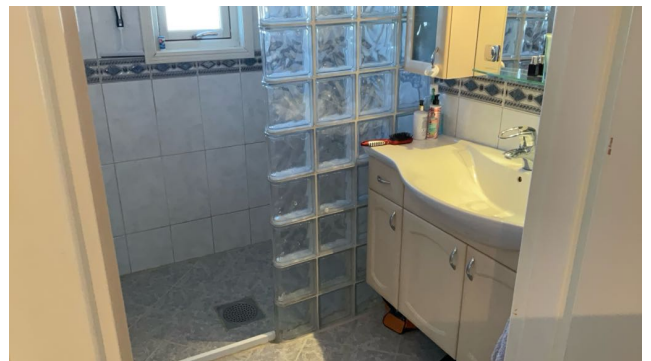
## ! TG 2 Overflater vegger og himling

- Det er vindu/dør med ikke fuktbestandige materialer i våtsonen (ved vask, dusj, badekar, osv.), løsningen eller byggematerialet er uegnet

- Uegnede materialer må fuktbeskyttes/utskiftes.

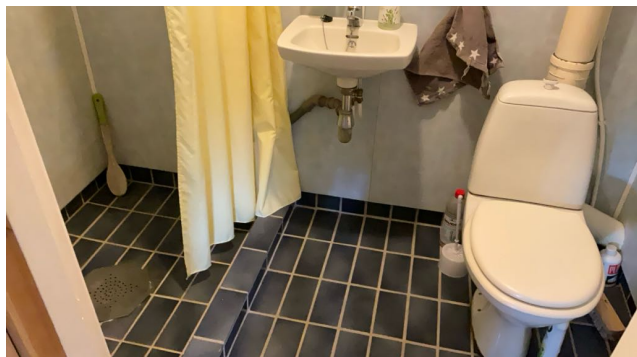
## TG 2 Tilliggende konstruksjoner våtrom

Med overflatesøk med fuktindikator Protimeter MMS ble det påvist forhøyede fuktverdier i gulvet. Dette skyldes manglende membran og betonggulvet blir da fuktig.  
Grunnmur og betonggulv mot grunn på bygninger fra denne byggetiden er normalt ikke fuksikret og kapilærsug av fukt kan forekomme.

Baderommet må rehabiliteres for å lukke avviket.  
Det bør gjøres tiltak med fuksikring av kjelleretasjen.

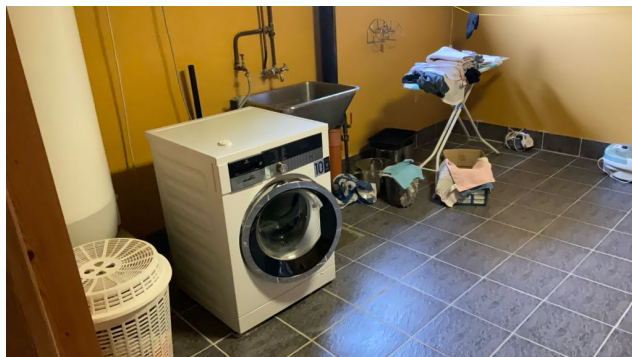
## TG 2 Tilliggende konstruksjoner våtrom

Med overflatesøk med fuktindikator Protimeter MMS ble det påvist forhøyede fuktverdier nederst på grunnmur og i betonggulv.  
Grunnmur og betonggulv mot grunn på bygninger fra denne byggetiden er normalt ikke fuksikret og kapilærsug av fukt kan forekomme.

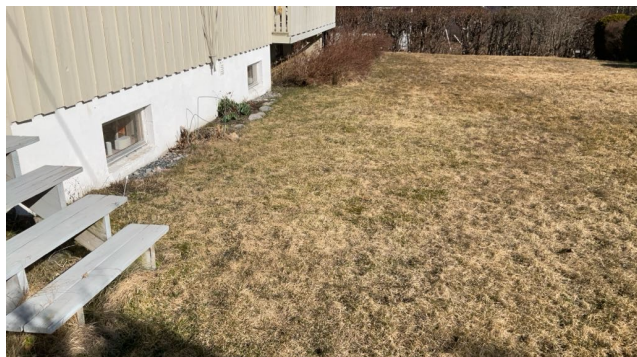
## TG 2 Utvendige vann- og avløpsledninger

Utvendige avløpsrør antas av plast og utvendige vannledninger er av kobberør. Fra byggeåret.  
Boligen er tilknyttet offentlig vann og avløp via private stikkledninger.

- Det er ikke behov for utbedringstiltak siden anlegget fungerer i dag, men ut ifra alder kan skader plutselig oppstå på eldre anlegg.
